Tilstandsrapport

Rekkehus

Vestbygata 38 E, 2003 LILLESTRØM

Befaringsdato: 17.02.2025

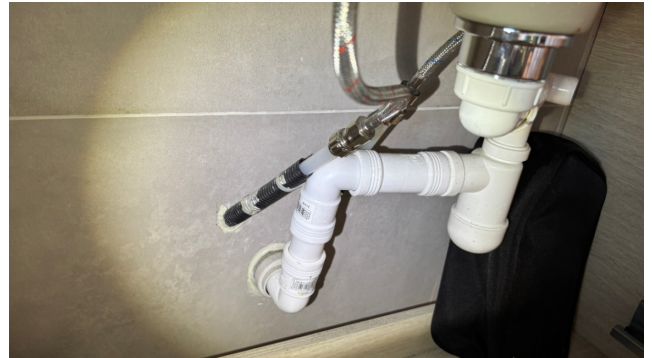
- Det er avvik:

Det bør tettes mellom rørene slik at lekkasjevann renner tilbake i rørskap.
