# Tilstandsrapport

Leilighet

Holenbrauta 12, 2067 JESSHEIM

Befaringsdato: 13.11.2024

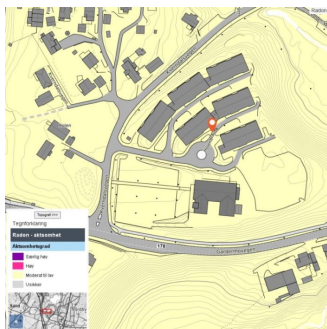
- Radonmålinger er ikke foretatt, heller ikke andre tiltak mot radon, eiendommen ligger i et område som i NGU Radon aktsomhetskart er definert med "moderat til lav" aktsomhetsgrad

- Det bør gjennomføres radonmålinger.

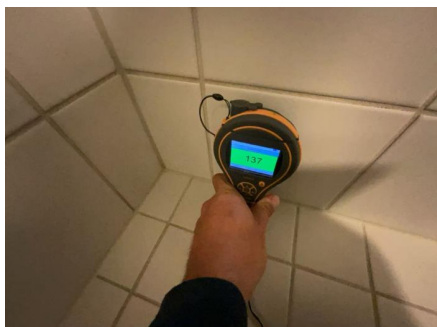
Dusjing direkte på vegg/gulv gir økt belastning på konstruksjon og kan redusere levetiden på våtrommet. Rommet har mer enn halvparten av forventet brukstid oppnådd. Rommet må brukes med forsiktighet og det må følges med på konstruksjonene da risikoen for skader er stor. Det er ikke avdekket forhold utover normal elde og slitasje.

Det er ikke registrert avvik utover elde og normal bruksslitasje.

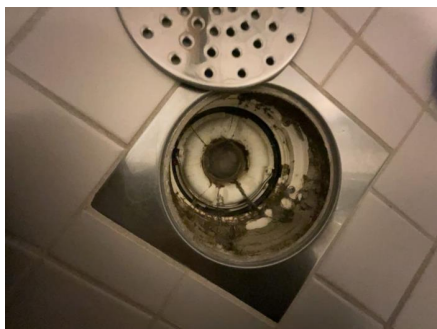
Rommet har mer enn halvparten av forventet brukstid oppnådd. Rommet må brukes med forsiktighet og det må følges med på konstruksjonene da risikoen for skader er stor. Det er ikke avdekket forhold utover normal elde og slitasje.

Siden våtrommet fungerer i dag er det ikke behov for strakstiltak. Men ut fra alder kan plutselig skader oppstå, det anbefales å følge med og bruke rommet med forsiktighet.

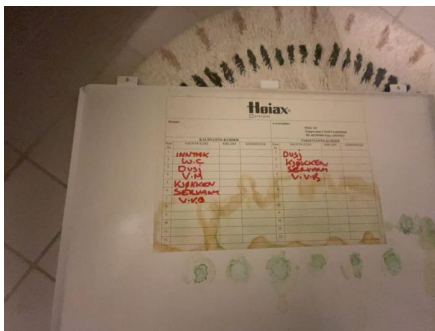
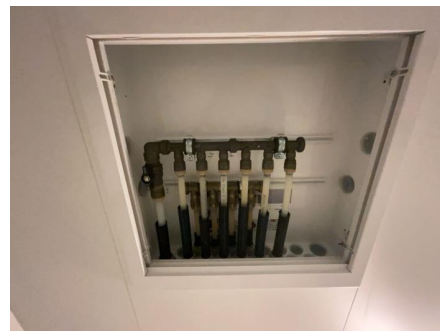
Synlige vannrør i: Plast, rør-i-rør. Innvendig hovedstoppekran er plassert i tak på bad. Anlegget er ikke teknisk vurdert. Jeg er ikke VVS fagmann, kontakt rørlegger for evt. nærmere kontroll av anlegget. Bunnledningene og utvendige ledninger er nedgravd og ikke tilgjengelig for inspeksjon.
