Tilstandsrapport

Leilighet

Holenbrauta 12, 2067 JESSHEIM

Befaringsdato: 13.11.2024

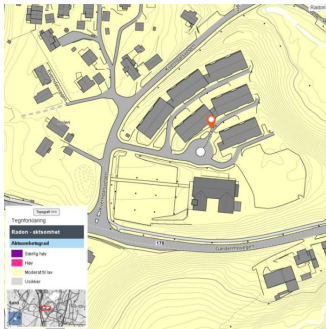
TG 2 Radon

Takstmannen har ikke kjennskap til radonmåling av boligen, boligen er sannsynligvis utført med radonsperre.

- Radonmålinger er ikke foretatt, heller ikke andre tiltak mot radon, eiendommen ligger i et område som i NGU Radon aktsomhetskart er definert med "moderat til lav" aktsomhetsgrad

- Det bør gjennomføres radonmålinger.

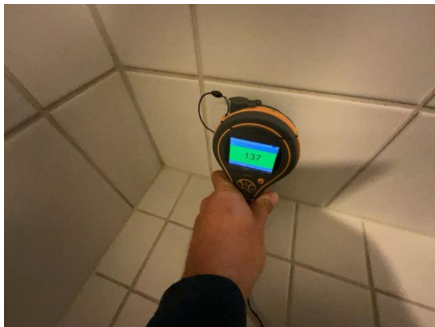
TG 2 Overflater vegger og himling

Dusjing direkte på vegg/gulv gir økt belastning på konstruksjon og kan redusere levetiden på våtrommet. Rommet har mer enn halvparten av forventet brukstid oppnådd. Rommet må brukes med forsiktighet og det må følges med på konstruksjonene da risikoen for skader er stor. Det er ikke avdekket forhold utover normal elde og slitasje.

Det er ikke registrert avvik utover elde og normal brukslitasje.

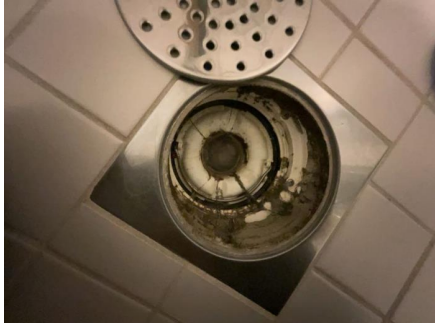
TG 2 Overflater Gulv

Fliser på gulv. Med gulvvarme. Fallforhold på gulvet er målt og funnet tilfredsstillende.

Rommet har mer enn halvparten av forventet brukstid oppnådd. Rommet må brukes med forsiktighet og det må følges med på konstruksjonene da risikoen for skader er stor. Det er ikke avdekket forhold utover normal elde og slitasje.

Siden våtrommet fungerer i dag er det ikke behov for strakstiltak. Men ut fra alder kan plutselig skader oppstå, det anbefales å følge med og bruke rommet med forsiktighet.

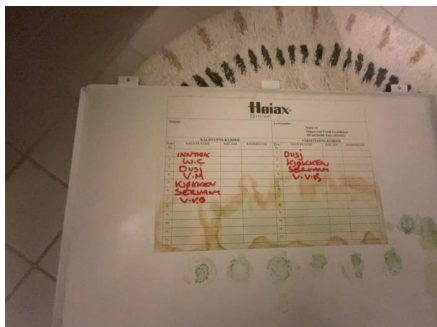
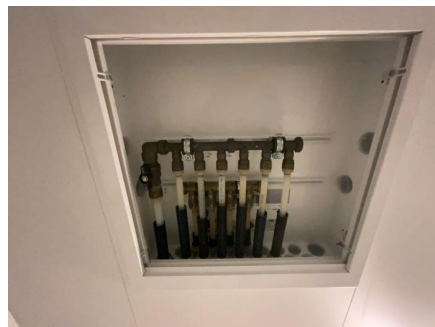
TE 1 Vannledninger

Synlige vannrør i: Plast, rør-i-rør. Innvendig hovedstoppekran er plassert i tak på bad. Anlegget er ikke teknisk vurdert. Jeg er ikke VVS fagmann, kontakt rørlegger for evt. nærmere kontroll av anlegget. Bunnledningene og utvendige ledninger er nedgravd og ikke tilgjengelig for inspeksjon.
