Tilstandsrapport

Enebolig

Høgåsen 35, 5410 SAGVÅG

Befaringsdato: 19.01.2026

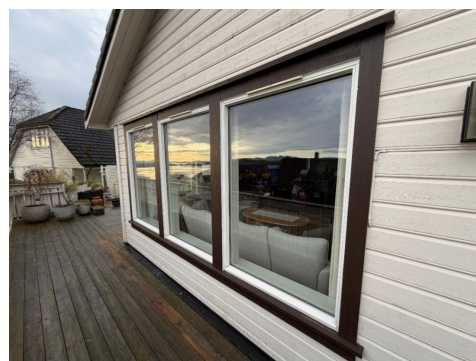
Vinduer

Bygningen har malte trevinduer med 2-lags glass. De fleste vinduer er fra 2010/2011. Det er enkelte vinduer fra byggeår - TG2 på aktuelle grunnet alder.

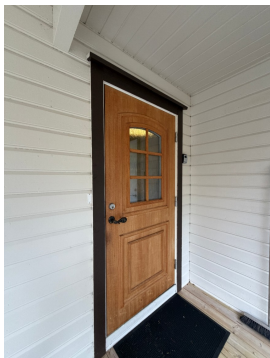
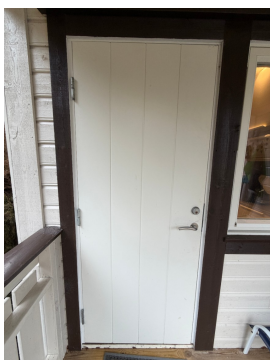
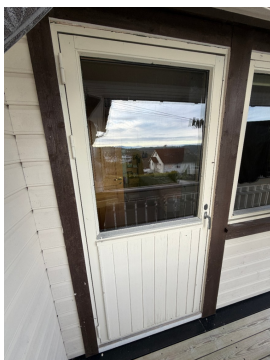
Bør males utvendig

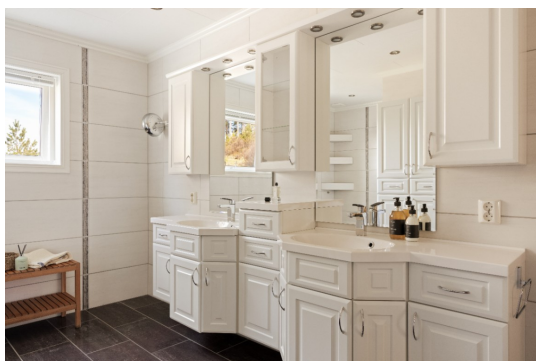
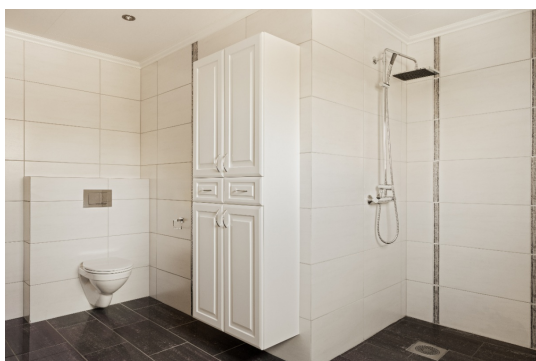
HOVEDETASJE > BAD - 12.3M2

Bad i hovedetasje fra 2010

Over halvparten av forventet levetid er passert på overflater.

Det er ikke behov for straks tiltak, men grunnet alderen på badet må det påberegnes at tiltak må utføres på sikt. Flislagte overflater på bad har en forventet levetid på ca. 20 år. Levetiden forutsetter korrekt utførelse, intakt membran og tilfredsstillende ventilasjon. Det er særlig fuger, overganger og detaljer rundt sluk som er utsatte områder hvor svikt ofte oppstår først.

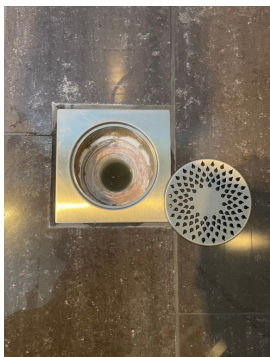
Det er plastsluk og smøremembran med ukjent utførelse.

- Mer enn halvparten av forventet brukstid er passert på membranløsningen.

Smøremembran har en naturlig aldriingsprosess i form av kjemisk uttørking. Normal forventet levetid på smøremembran er 10-20 år. Ved å etablere tett dusjkabinett vil badet kunne vare i flere år enn den antatte gjenstående levetiden.

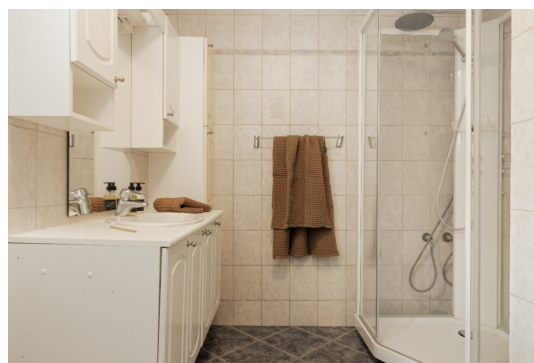
UNDERETASJE > BAD - 5.6M2

Bad fra byggeår 1993. Våtrommet fungerer med dagens tilstand. Det er montert dusjkabinett som leder vann direkte i sluk uten fuktbelastning på overflater eller membran. TG3 grunnet alder.

- Våtrommet må oppgraderes for å tåle normal bruk etter dagens krav.

Flislagte overflater på bad har en forventet levetid på ca. 20 år. Smøremembran har en naturlig aldriingsprosess i form av kjemisk uttørking. Normal forventet levetid på smøremembran er 10-20 år. Levetiden forutsetter korrekt utførelse, intakt membran og tilfredsstillende ventilasjon. Det er særlig fuger, overganger og detaljer rundt sluk som er utsatte områder hvor svikt ofte oppstår først.

Kostnadsestimat: 100 000 - 200 000

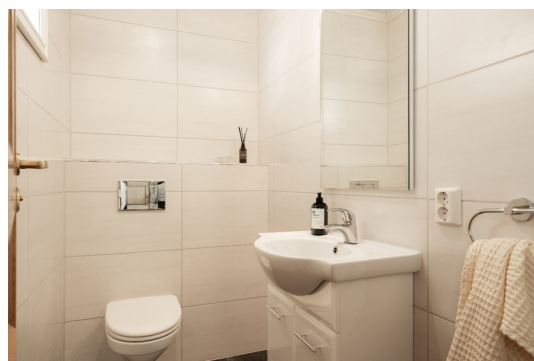
HOVEDETASJE > TOALETROM - 2.4M2

Toalettrom med overflater og innredning fra 2010.

- Toalettrom mangler tilluftsventilering, f.eks. spalte/ventil ved dør.

- Det bør etableres tilfredsstillende tilluft til toalettrom, f.eks. luftespalte ved dør e.l.
