# TILSTANDSRAPPORT FOR LEILIGHET.

Trysilfjell hytteområde 709C, 2420 Trysil

## EIERSKIFTERAPPORT™

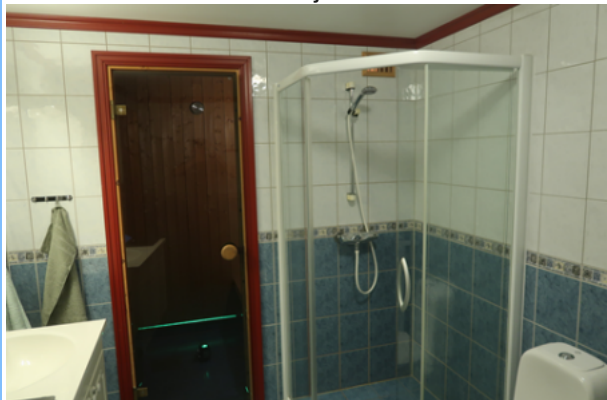
**Merknader:** Overflater har normal/ forventet slitasje. Fuger mellom fliser er slitte. Innerdøren til badstue er plassert i dusjens våtsone.

Bilde viser innerdør i dusjens våtsone.

| TAKSTMANNENS VURDERING VED TG2: | |
|---|---|
| | Ved innerdør i våtsone er det fare for at fukt kan trenge forbi dusjsonen bak fliser og belaste veggkonstruksjonen. Løsning av innerdør og gjennomføring i våtsone skal dokumenteres, og tettesjiktet skal ikke svekkes. |

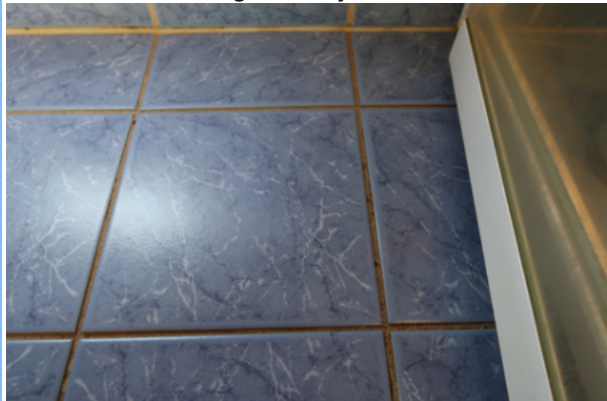
Det er påvist sprekker i fuger.

Bilde viser slitte fuger i dusjsone.

| TAKSTMANNENS VURDERING VED TG2: | |
|---|---|
| | På grunn av at gulvet ikke har tilfredsstillende fall mot sluk, er det fare for at forbruksvann blir liggende på gulvet, og eventuelt lekkasjevann ikke blir ført til sluk, som igjen kan føre til skader. |

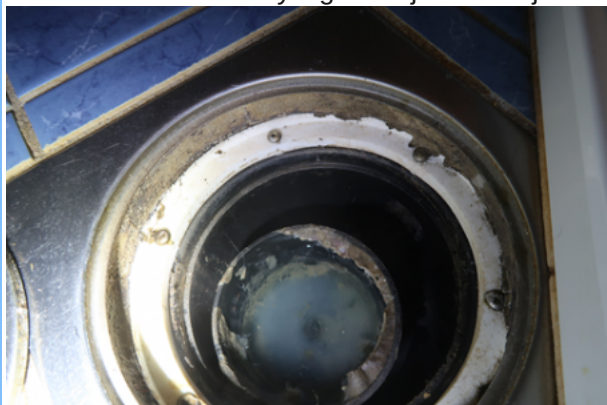
Det er påvist avvik i forhold til sluk, rørgjennomføringer, mansjetter eller klemring.

Bilde viser sluk uten synlig mansjett/ tettesjikt under klemring.

| TAKSTMANNENS VURDERING VED TG2: | |
|---|---|
| | Forventet levetid på en eventuell membran under fliser er utløpt, og det kan ikke forventes at våtrommet skal være vanntett lengre, og skader kan oppstå. Våtrommet står ovenfor full ombygging/ oppgradering for å kunne tåle normal bruk etter dagens krav og forventninger til våtrom. |

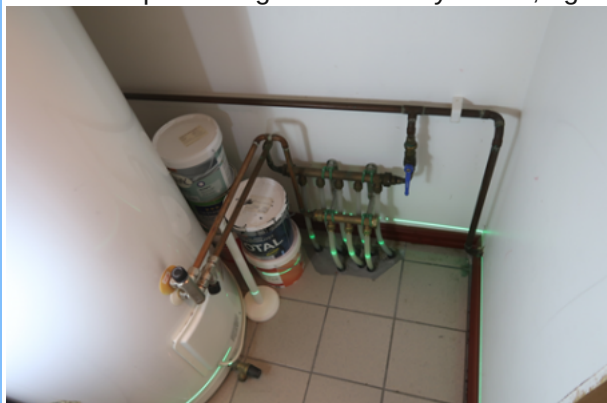
Bilde viser plassering av rør-i-rør systemet, og stoppekranen.

| TAKSTMANNENS VURDERING VED TG2: | |
|---|---|
| | På grunn av usikkerhet rundt membran/ tettesjikt på gulv og i overgang mellom gulv og vegg på teknisk rom/ bod, er det fare for at en eventuell lekkasje fra rør-i-rør systemet kan skade tilstøtende konstruksjon. Det anbefales at rommet sikres med en lekkasjeføler.<br>Stoppekran er ikke merket. Stoppekran skal merkes tydelig med skilt, for å raskt kunne lokaliseres ved en eventuell lekkasje.<br>Irr-dannelse på kobberrør kan være indikasjon på mindre lekkasjer. Tilstanden bør overvåkes. |

Undertegnede bygningssakkyndig har ikke spesialkompetanse på vann- og avløpsanlegg, og det anbefales at anlegget kontrolleres av fagkyndig rørleggermester før salg/ overtakelse.

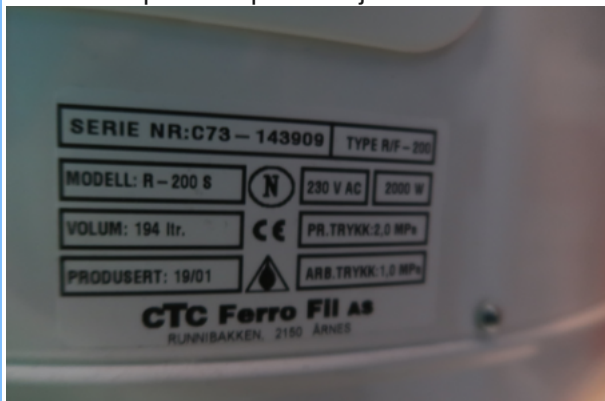
Varmtvannsbereder er fra 2001

Berederen er ikke lekkasjesikret.

Forventet levetid på varmtvannsberederen er utløpt.

Bilde viser produktspesifikasjoner til varmtvannsberederen.

| TAKSTMANNENS VURDERING VED TG2: | |
|---|---|
| | Varmtvannsberederen anses ikke som lekkasjesikret, og det er dermed en risiko for vannskade ved lekkasje.<br>Utgått forventet levetid betyr at varmtvannsberederen sannsynligvis må skiftes ut i nær fremtid. |

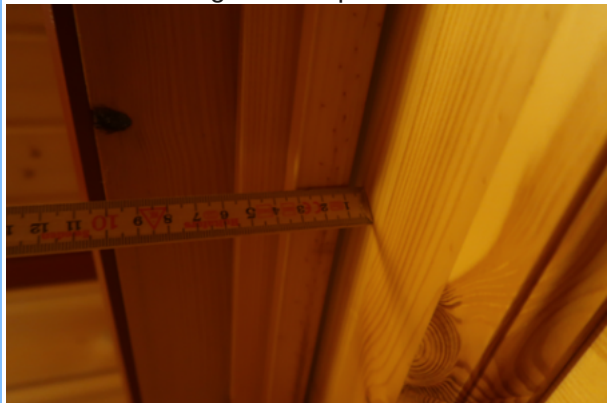
**Merknader:** Luftespalter over innerdører til rom med avtrekksvifte er mindre en anbefalt i henhold til Sintef byggforsk sine anbefalinger. På befaringsdagen ble spalten målt til ca. 7 mm.

Bilde viser måling av luftespalte over innerdør til badet.
