# Tilstandsrapport

Tomannsbolig, vertikaldelt

Smibekkveien 8 A, 3750 DRANGEDAL

Rapportdato: 16.07.2025

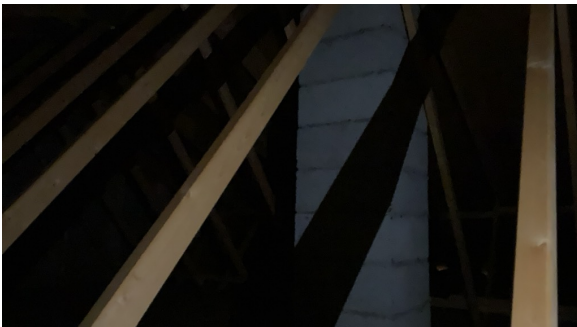
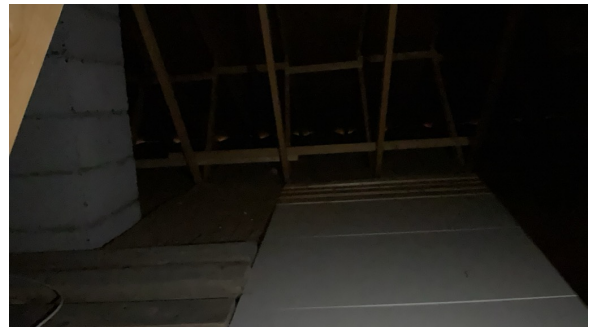
### TG 1 Takkonstruksjon/Loft

Det er saltak i trekonstruksjon.

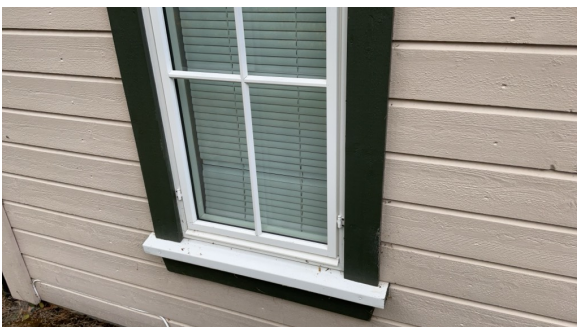
### TG 1 Vinduer

Det er vinduer med isolerglass.

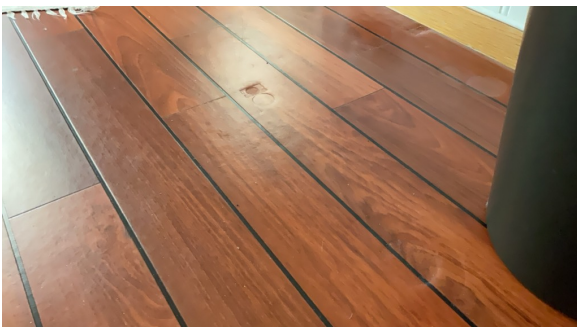
## TG 2 Overflater

Innvendige overflater har varierende alder og slitasjegrad.

Det er bruksmerker og bruksslitasje

Behovet for tiltak vil være bestemt av estetiske hensyn.

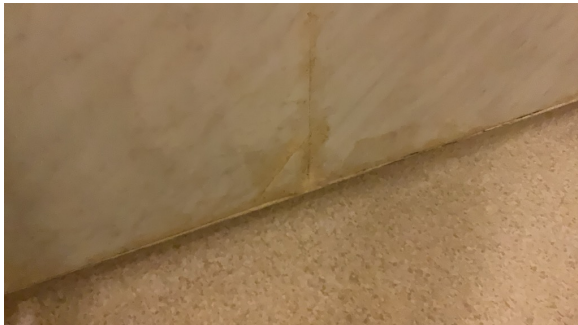
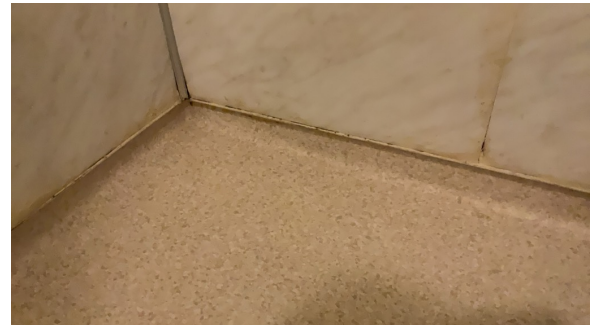
### TG 2 Overflater vegger og himling

- Det er tegn på fuktskader nederst på våtromsplater.

Det er fuktsvleide plater i dusjhjørnet.

- Dersom det ikke gjøres tiltak vil fuktopptaket i platene føre til oppsvelling og utett tettesjikt med fare for videre fuktskade i tilstøtende konstruksjoner.
- Det må foretas utbedring av skadede plater.

Veggene i våtsonen må utbedres.

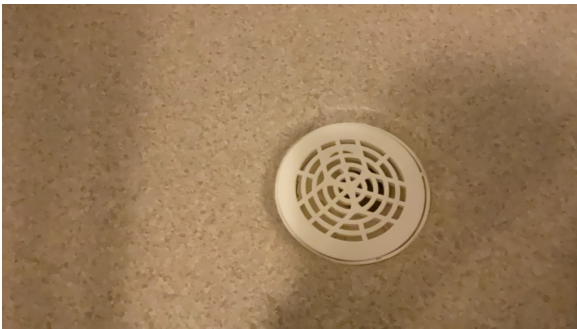
### TG 2 Sluk, membran og tettesjikt

Det er plastsluk og synlig belegg som membran.

- Mer enn halvparten av forventet brukstid er passert på membranløsningen.

- Overvåk tilstanden jevnlig. For å få tilstandsgrad 0 eller 1 må tettesjiktet skiftes ut, men tidspunktet for når dette er nødvendig er vanskelig å si noe om.
- Det er viktig å merke seg at levetiden til en membran varierer basert på kvalitet, installasjon og bruk. Eldre membraner kan bli sprø og sprekke opp, noe som fører til at de mister sin vanntettende funksjon. Dette kan resultere i vannlekkasjer gjennom vegger og gulv og fuktskader.

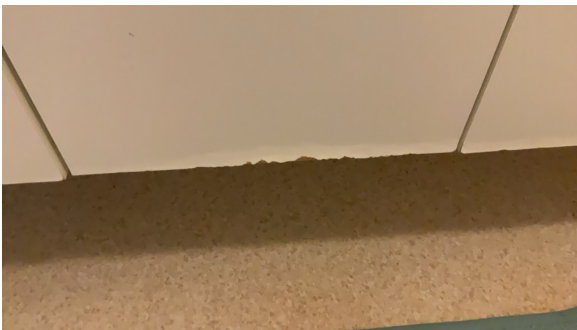
### Sanitærutstyr og innredning

- Det er påvist fuktskjolder/svelling i skapinnredning.

- Det må gjøres tiltak for å lukke avviket.
