# Tilstandsrapport

Andelsleilighet

Vestre Haugen 54, 1054 OSLO

Befaringsdato: 23.10.2025

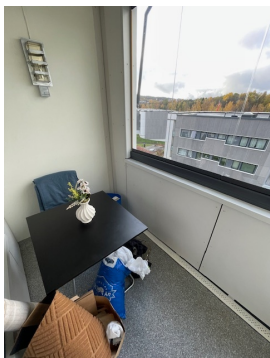
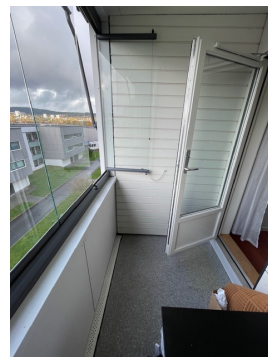
### ! TG 1 Balkonger, terrasser og rom under balkonger

Innglasset balkong med støpt dekke med vinylbelegg. Plater og panel på vegger. Innglassing. Utelampe og strøm. Markise.

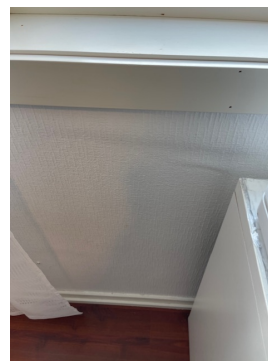
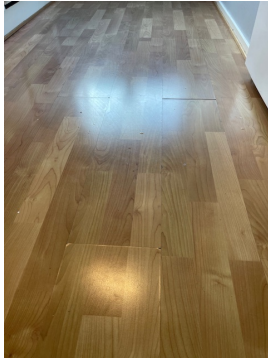
### ! TG 2 Overflater

Laminatgulv i kjøkken er slitt med noe svelling og fragliding i skjøter. Svelling kommer mest sannsynlig av bruk av for mye vann ved rengjøring. Ved rengjøring av laminat skal man kun bruke tørrmopp eller svakt fuktet fille.

Tapet er stedvis løsnet fra veggflater og krøller seg. Årsak er for lite lim ved tapetsering.

Lokal utbedring eller utskifting. Laminat med svelling vil øke i omfang ved fortsatt bruk av vann ved rengjøring. Fragliding av skjøter er spesielt utsatt ved vannsøl.

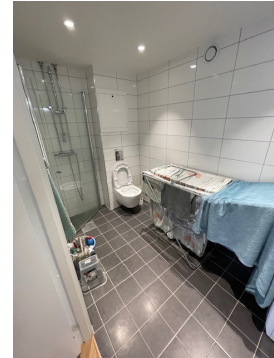
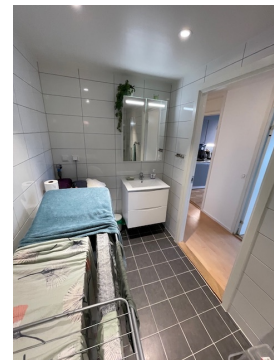
Bad ble pusset opp i regi av borettslaget 2022. Dokumentasjon: ingen dokumentasjon.

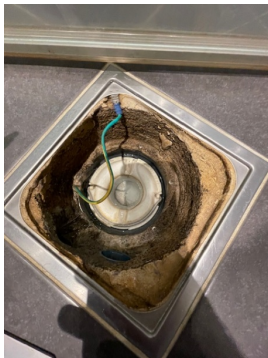
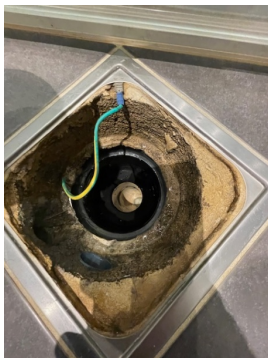
## ! TG 2 Sluk, membran og tettesjikt

Det er plastsluk og ukjent tettesjikt/membran.

- Rommet er et våtrom hvor det ved etablering var krav om "uavhengig kontroll", men det foreligger ingen dokumentasjon på at det er utført "uavhengig kontroll".

- Innhent dokumentasjon, om mulig.
- Dersom det ikke foreligger dokumentasjon i forhold til våtrommets utførelse kan det ikke med sikkerhet sies om våtrommet er bygget i henhold til gjeldende forskrifter og standarder på byggetidspunktet.

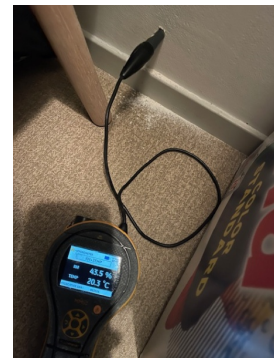
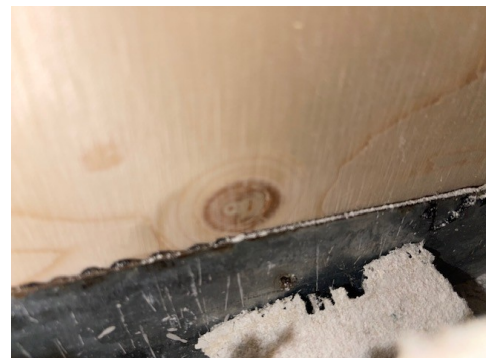
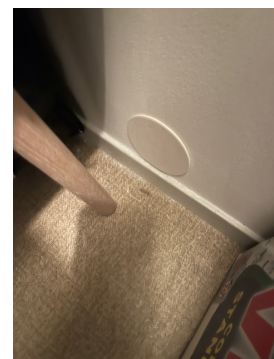
### ! TG 0 Tilliggende konstruksjoner våtrom

Hulltaking er foretatt uten å påvise unormale forhold. Hulltaking er foretatt ved/i bod som er tilliggende til våtsonen.

Det ble først boret 9 mm hull for plassering av probe for måling av RF (relativ luftfuktighet) Måleresultat: 43,5% ved 20,3 grader celsius.

Der etter ble det boret 73 mm hull for måling av vektprosent i bunnsvill. Måleresultat: Det er ikke mulig å måle vektprosent fordi veggen er bygget med stålsvill. Det ble kontrollert i borehull uten å finne avvik.

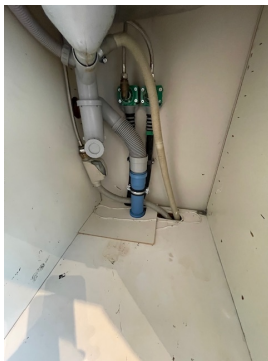
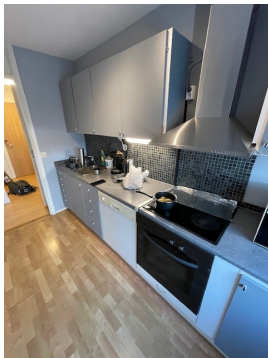
### ! TG 2 Overflater og innredning

Eldre malt kjøkkeninnredning med glatte fronter. Benkeplaten er av laminat. Det er oppvaskmaskin, platetopp, stekeovn og vannstoppsystem. Det anbefales å installere komfyrvakt selv om dette ikke var et krav da dette kjøkken ble installert.

Tilstandsgrad er satt på grunn av alder og bruksslitasje.

På grunn av alder er det påregnelig med utskifting av innredning, dog ikke akutt.

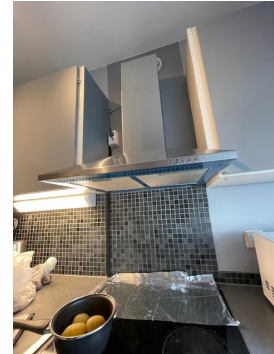
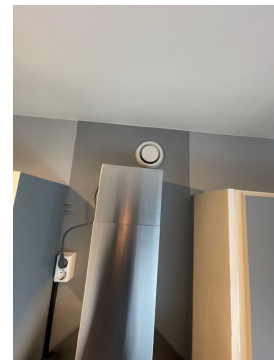
### ! TG 1 Avtrekk

Det er nyere kjøkkenventilator med kullfilter. I tillegg er det mekanisk avtrekk på vegg rett over ventilator.

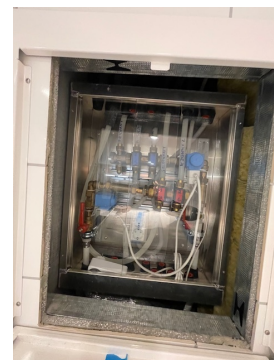
### ! TG 1 Vannledninger

Innvendige vannledninger er av plast (rør i rør). Fordelerskap med stoppekraner og magnetventiler er plassert på vegg i bad. Det er besiktiget i rørskap.

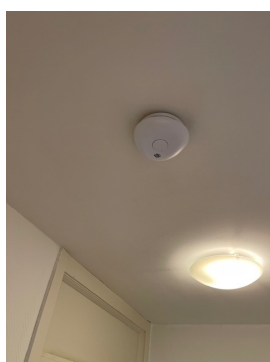
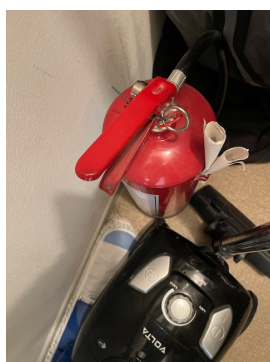
## ! TG 0 Utstyr for varsling og slukking av brann

2. Er det skader på brannslukkingsutstyr eller er apparatet eldre enn 10 år?  
**Nei**
3. Er det mangler på røykvarsler i boligen iht. forskriftskrav på søknadstidspunktet, men minst Byggeforskrift 1985?  
**Nei**
4. Er det skader på røykvarslere?  
**Nei Utstyret er ikke funksjonstestet.**
