# Tilstandsrapport

Boligbygg med flere boenheter

Øragata 17 B, 7200 KYRKSÆTERØRA

# gnr. 101, bnr. 61, snr. 1

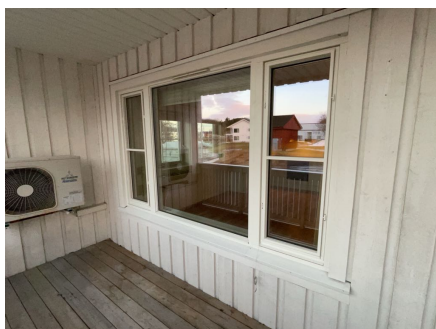
Vindu på stue

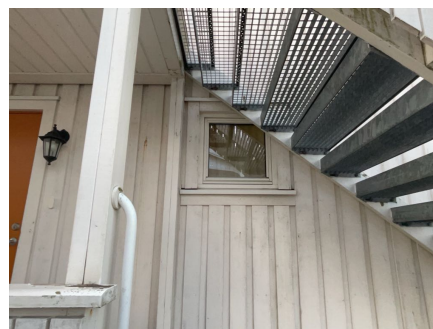
Vindu på bad

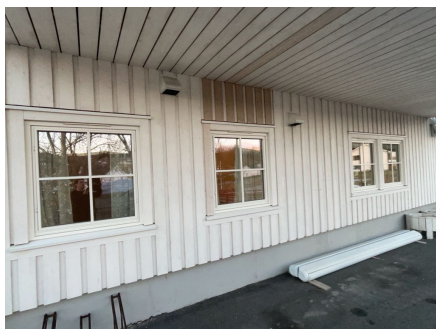
Vindu på soverom og stue/kjøkken

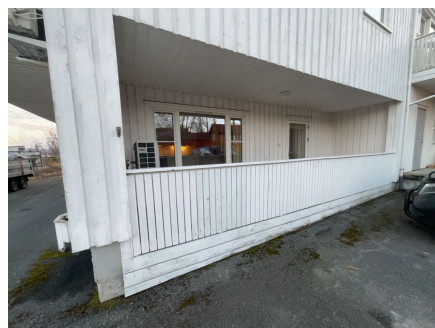
Oversikt

Det er noe skjevhet i rekkverk ved skjøt på topprekke slik at rekkverk heller ut i toppen. Det er ingen svekkelse i rekkverket. Ut fra at veranda er bygget 25 cm over utvendig terreng er det ikke krav til rekkverk og rekkverk er derfor gitt TG 1

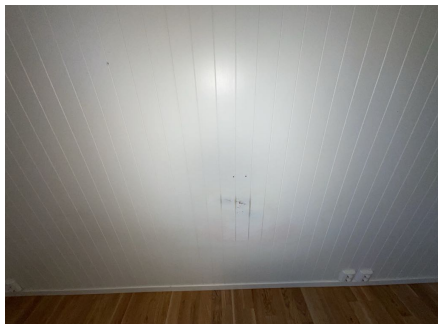
- Det er avvik:
  - Overflateskade i vinduskarm på stuevindu.
  - Overflateslitasje på soverom 2 og noe mindre skader på veggoverflater i gang/stue
  - Merke i gulv på soverom 1

Overflateslitasje på soverom 2

- Tiltak:
  - Lokal utbedring må kunne påregnes. Det må også kunne påregnes noe flikking/utbedring når inventar tas ned og flyttes ut

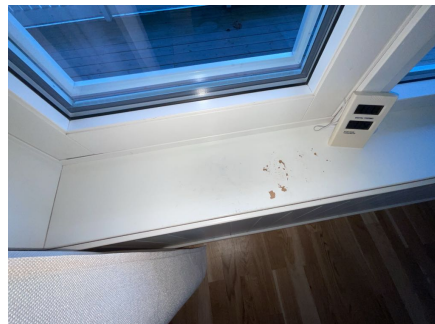
Skade i vinduskarm på stue

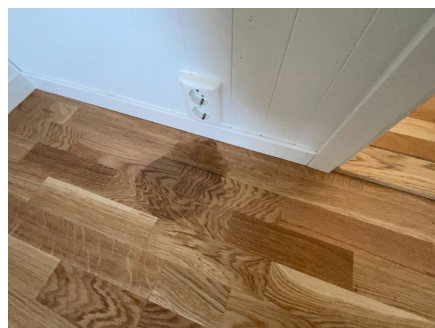
Merke i gulv på soverom 1

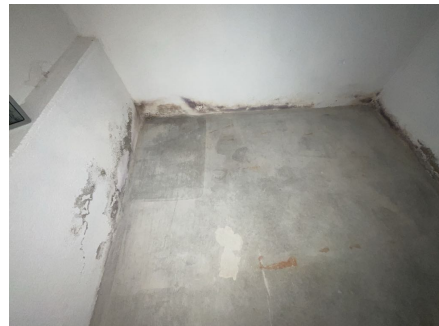
- Det er påvist indikasjoner på noe fuktgjennomtrenging i kjellergulv.
- Det er påvist indikasjoner på noe fuktgjennomtrenging inn i kjellermur.
- Det er registrert typisk "kjellerlukt"

Synlig saltutslag på gulv og vegger i bod

- Andre tiltak:
- Det påviste fuktnivå gir grunn til å overvåke konstruksjonen jevnlig for å se utvikling over tid, og eventuelt foreta tiltak for å unngå fuktskader.
- Det bør monteres ventil/avtrekksvifte i rommet.

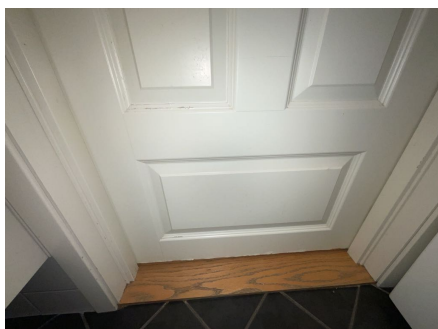
- Det er avvik:
  - Skade på baderomsdør inn mot bad som følge av fuktbelastning

Skade på dør som er synlig inne på badet

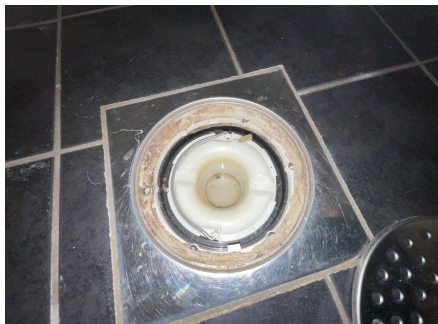
Smøremembran/mansjett er ført ned under skrudd klemring på plastsluken.

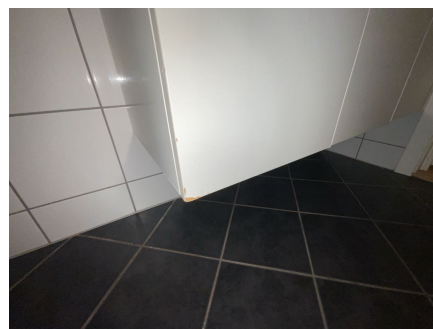
- Skade på nedre del av en dørfront på servantskap

Skade på nedre del av en dørfront på servantskap

- Lokal utbedring må kunne påregnes for å lukke avviket.

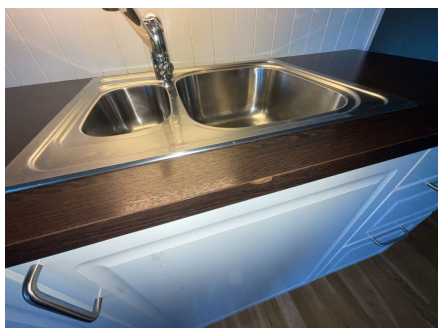
- Skade på laminat benkeplate ved vask

- Det bør monteres lekkasjedeteksjon ved oppvaskmaskin/oppvaskkum.
- Komfyrvakt må monteres.

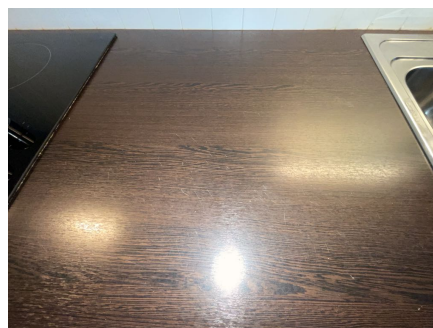
- Overflateslitasje på benkeplate

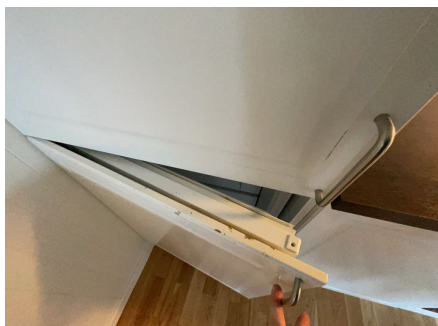
- Overflateskade på dørrfront fryseskap og kjøleskap

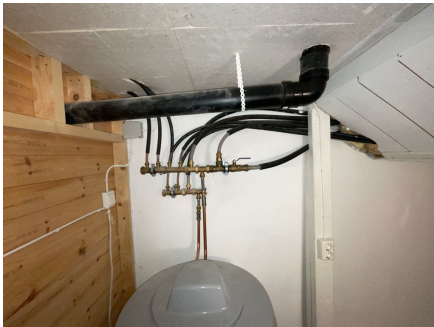
- Det er påvist at eventuelt lekkasjevann fra rør i rør system ikke ledes til sluk eller annen kompenserende løsning.
- Rørkursene på rør-i-rør systemet på vannledninger er ikke merket.

Vannledninger og stoppekrane er montert åpent på vegg i kjellerbod

- Rørkurser på rør-i-rør system bør merkes.
- Det bør foretas tiltak på anlegget som sikrer bedre løsning på eventuelt lekkasjevann fra rør i rør system.
  - Avrenning fra vannfordelingsskap/fordelerkolbe skal ledes til sluk/avløp, alternativt kan det monteres automatisk vannstoppeventil som ivaretar vannsikkerheten.

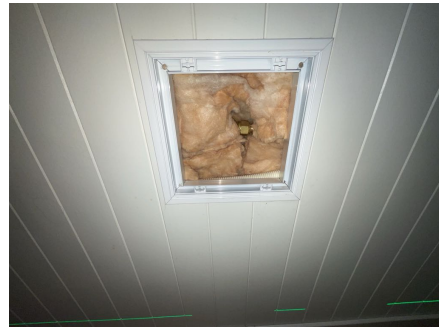
- Ved nybygging krever ny byggeforskrift, etter Tek 10/17 at rør og utstyr monteres vannskadesikkert! Det er ikke montert vannstopventil og føler under kjøkkenbenk/oppvaskmaskin. Det er heller ikke føler i inspeksjonsluke for utekrane på soverom 2.

Inspeksjonsluke til utekran på soverom 2 mangler vannføler som er tilkoblet vannstopventil
