Ryskdalen hytteområde 69 2423 ØSTBY

Tilstandsrapport Eierskifte

Boligtype: Fritidsbolig

Byggeår: 1987

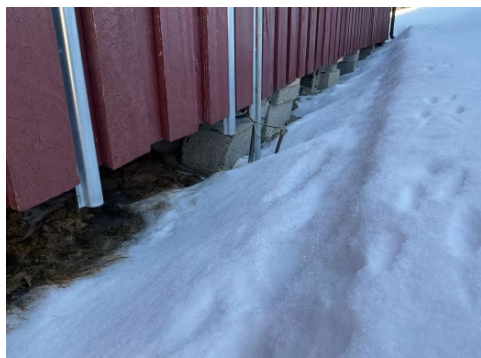
Fundamentene har sklidd og er ikke i sin opprinnelige stilling

Fundamenter med utglidning.

Utbedring av påviste skader er nødvendig.

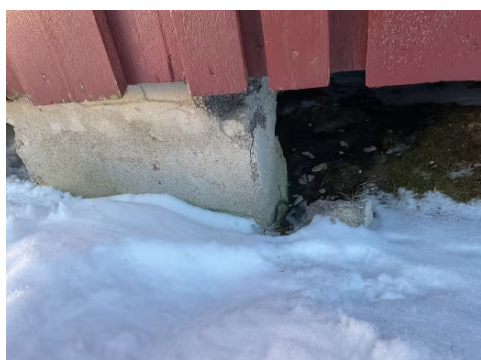
Fundament med sprekk.

Fundamentene har skader/sprekker.

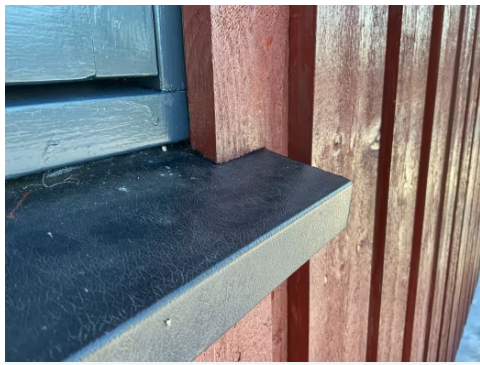
Fare for fuktopptrekk i omramning.

Panel går helt ned til vannbrett, noe som øker faren for fuktoppsug i treverk.

Utskifting av dører og vindu pga skade/slitasje må påregnes.

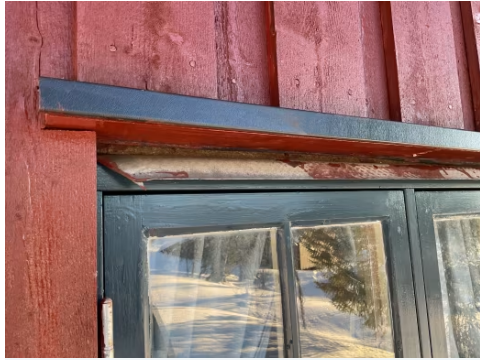
Ufullstendig belistning over vindu.

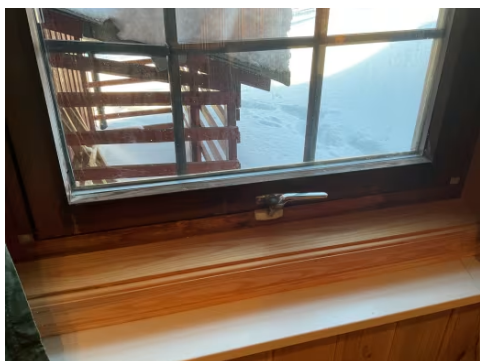
Flere vindu lot seg ikke åpne pga limeffekt fra maling mellom karm og vindusramme.

Vindu lar seg ikke åpne.

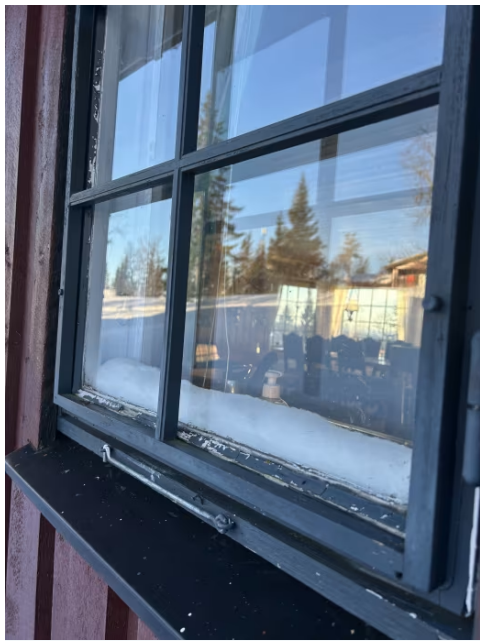
Kittfalsler (utvendig tetting mellom vindusramme og glass) er uttørket og stedvis løsnet.

Sprukne kittfalsler.

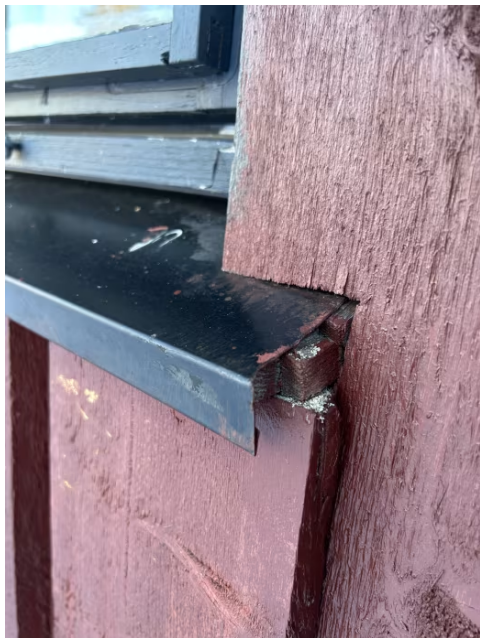
Ufulstendig beslag under vindu.

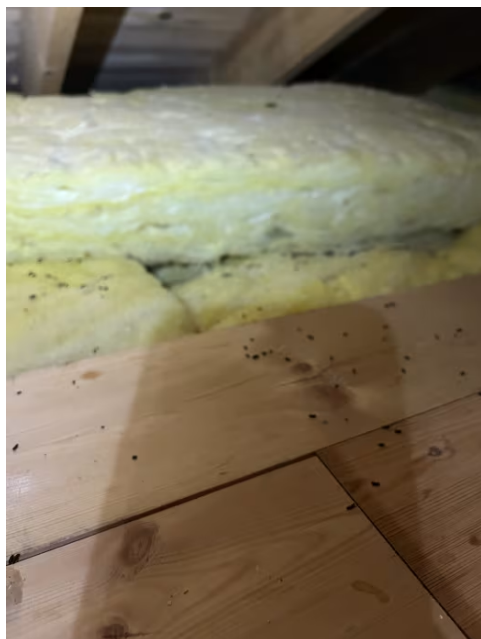
Det registreres spor etter mus på kaldtloft over tilbygg

Spor etter mus.

Tiltak mot mus må utføres

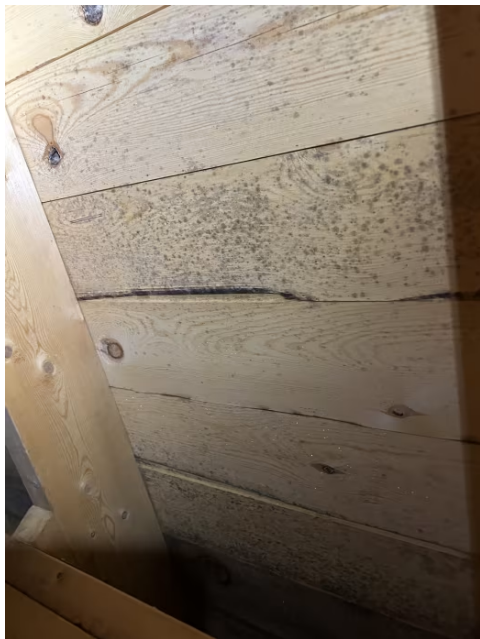
Det ble registrert misfarging i undertak mot raft, noe som er et symptom på utilstrekkelig lufting.

Missfarging i undertak.

Lufting/ventilering bør forbedres.

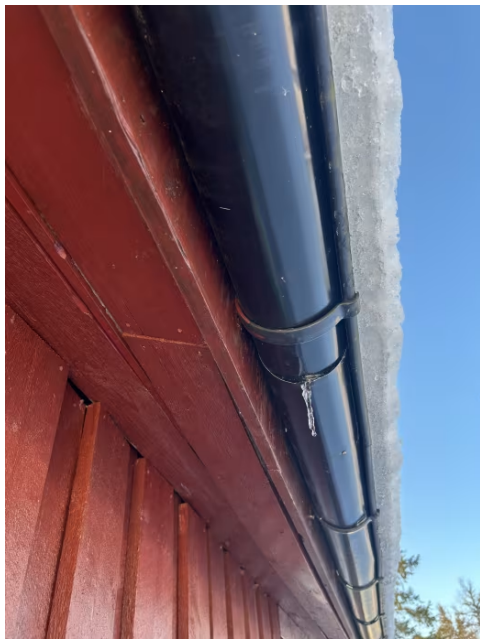
Manglende tetting i skjøt på takrenne.

Manglende tetting i skjøl.

Utbedring av skader må påregnes.

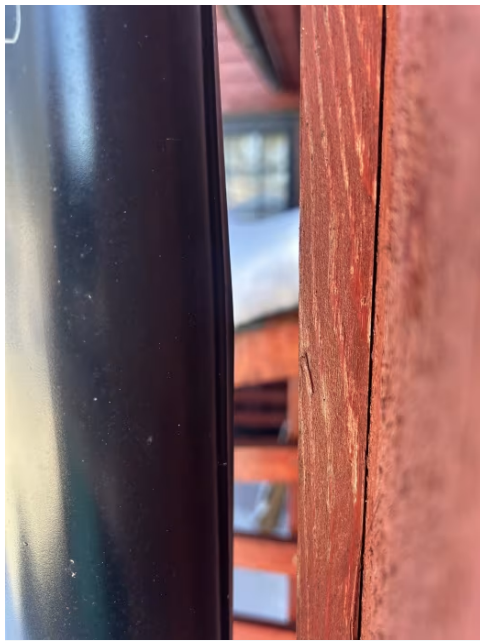
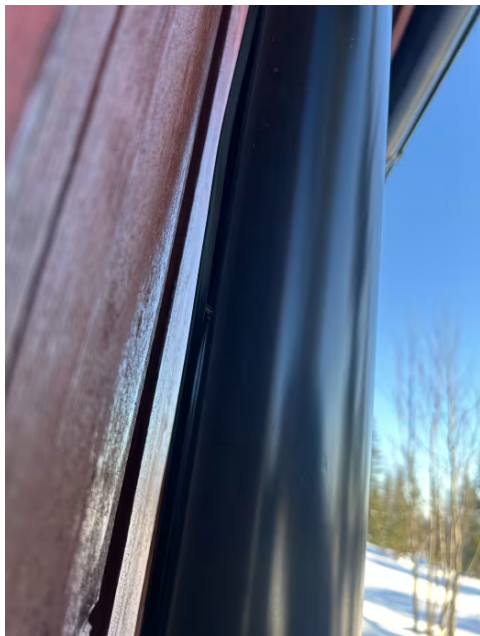
Det ble registrert buling/skade i nedløpsrør som er et symptom på frostspreng.

Frostspreng.

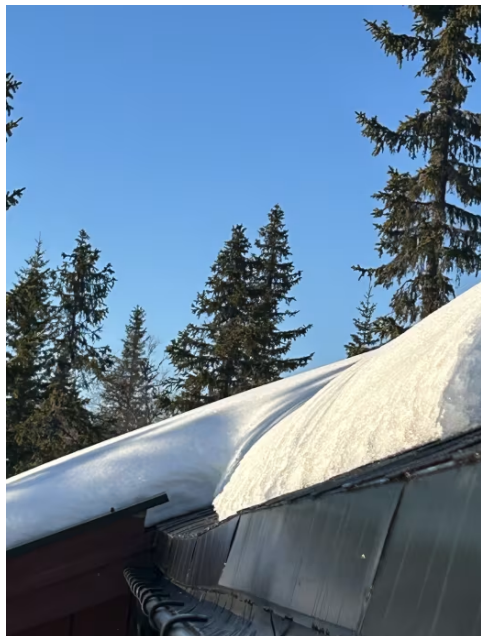
Det registreres nedbøy/skjevheter i takrenner. (ses i sammenheng med fundamentering)

Nedbøyning på tak og takrenne.

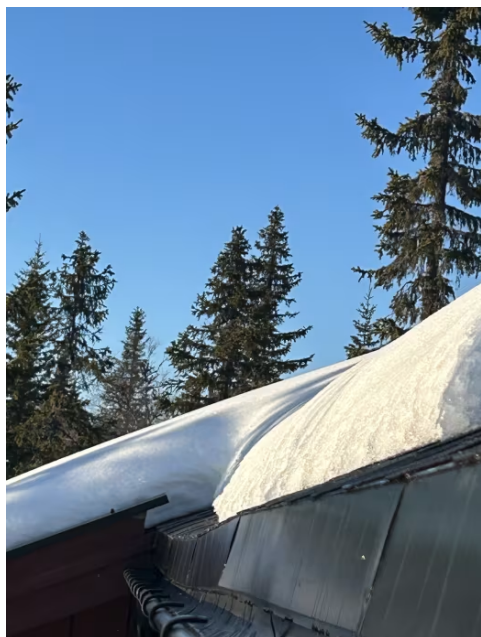
Grunnet observasjoner av fundamentering, er det stor sansynlighet for at større deler av taket har svai/nedbøy.

Svai/nedbøy i takflaten.

Svai/nedbøy i takflaten bør utbedres. Ses i sammenheng med fundamentering.

Inspeksjon og vurdering av takkonstruksjonen anbefales når forholdene gjør det mulig.

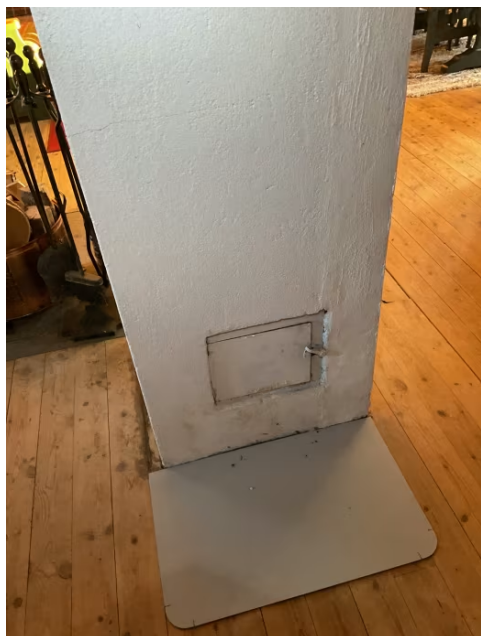
Det registreres sprekker/ riss i pipa.

Sprekk i pipe.

Sprekk i pipen bør holdes under observasjon for å følge med på utviklingen.

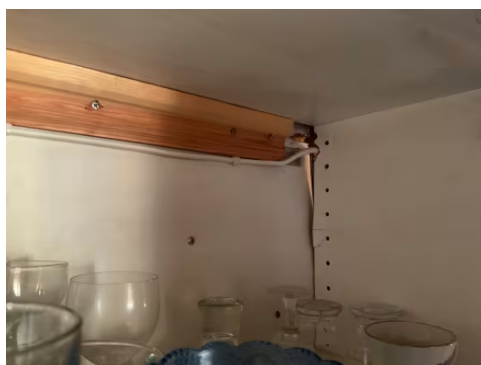
Viser løst kjøkkenskap.

Overskap henger løst

Påviste feil bør rettes

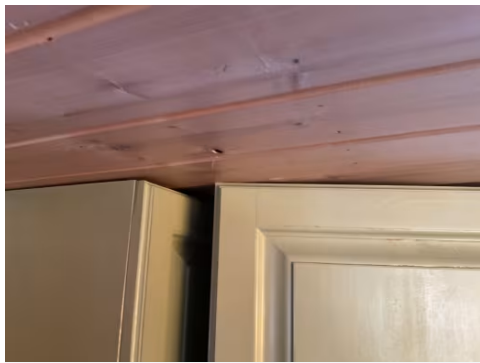
Skapdør tar i taket.

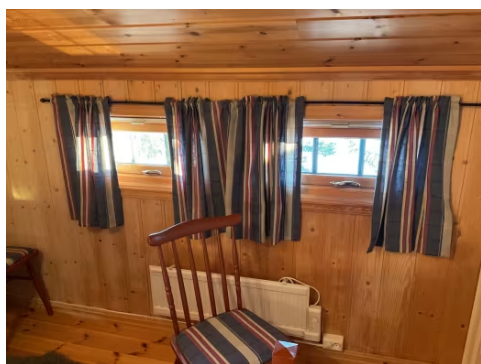
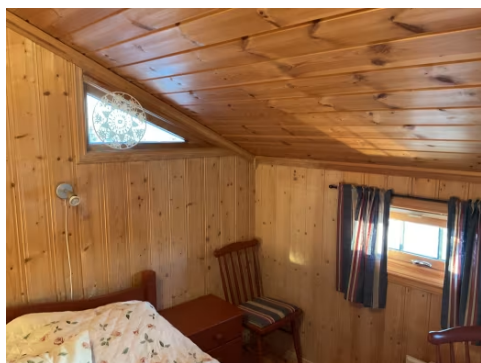
Soverom ved bad er vinduer for små i forhold til krav til dagslys.

Vinduer på soverom ved bad.

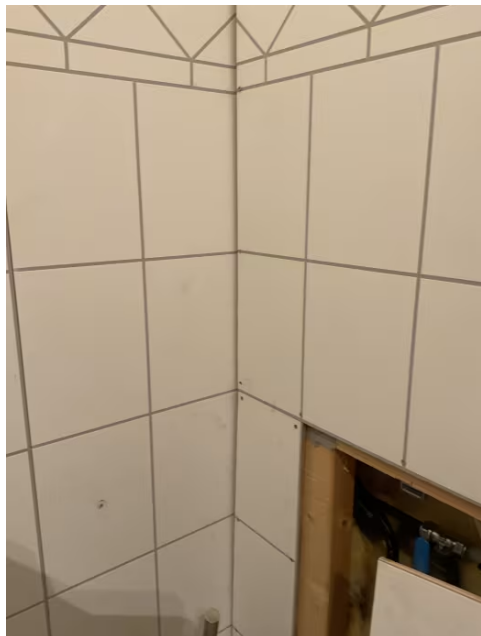
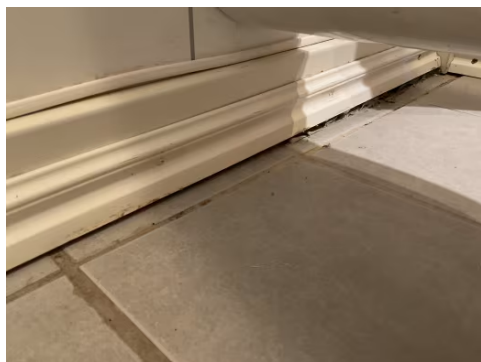
Ufagmessig utførelse.

Bom i fliser
Sprekk i fuger
Wc rommet fremstår som ufagmessig utført.
Manglende drengull for wc
Det er ikke etablert tett kasse for innebygget systerne.

Overnevnte feil/avvik bør utbedres.

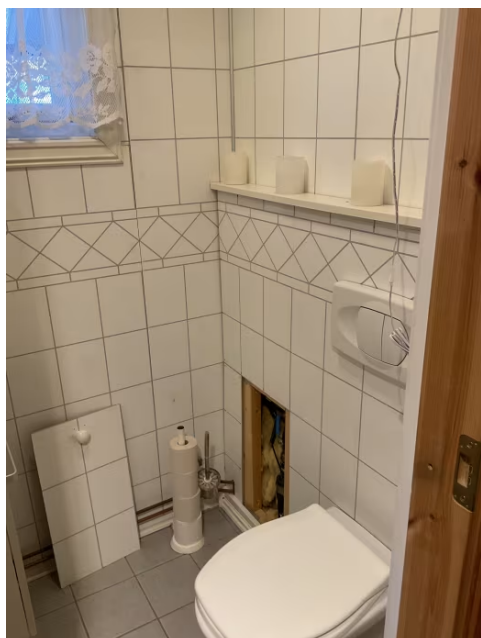
Kasse for systerne og stoppekran.

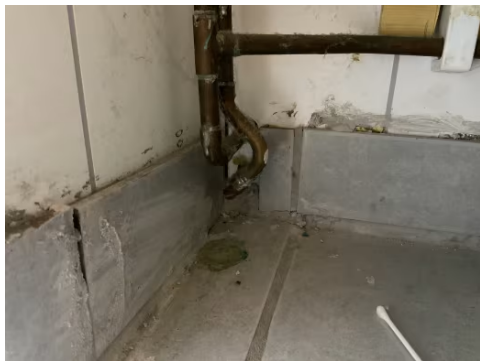
Det registreres futmerker på gulv under vannrør på bad.

Vannmerker på gulv på bad.

Vannlekkasje bør utbedres/sjekkes

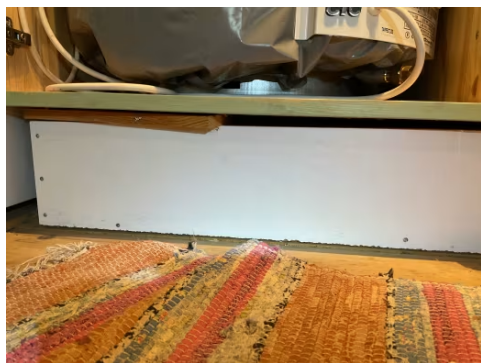
Plassering bereder.

Bereder er plassert i rom uten sluk.

Bereder er ikke lekkasjesikret med avrenning til avløp.

Vannstoppeventil på bereder anbefales etablert.

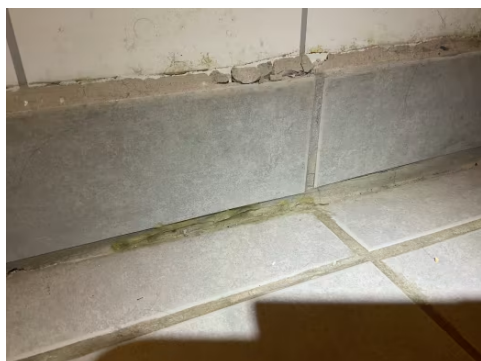
Sprekker i fuger og silikon.

Rommet har store skader og en oppgradering må påregnes.

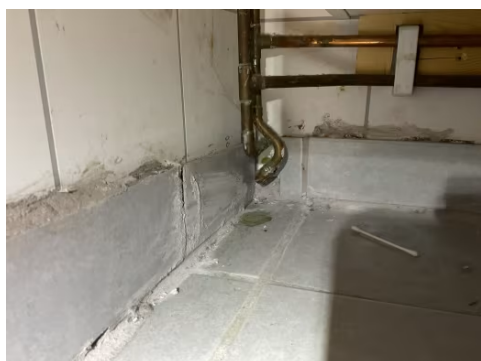
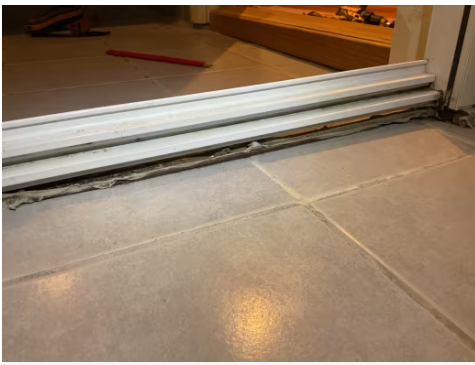
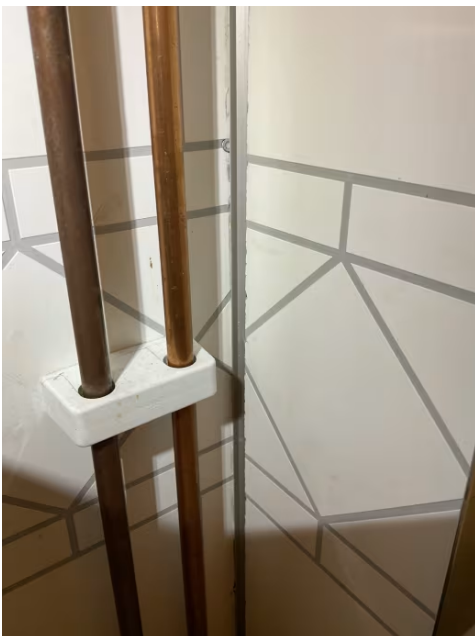
Badet fremstår som ufagmessig utført.

Ufagmessig utførelse.

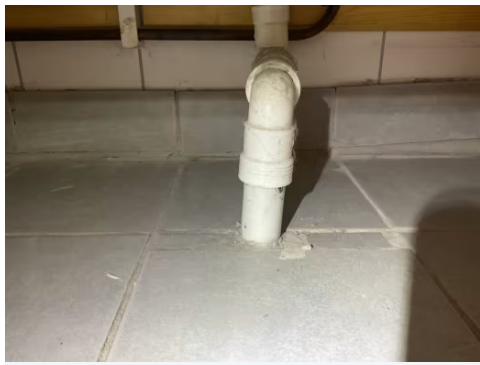
Rørføringer gjennom gulv har ikke synlig membran / mansjetter over gulvet.

Rørgjennomføring i gulv.

Det må foretas utbedring for å unngå fuktskader i konstruksjonen.

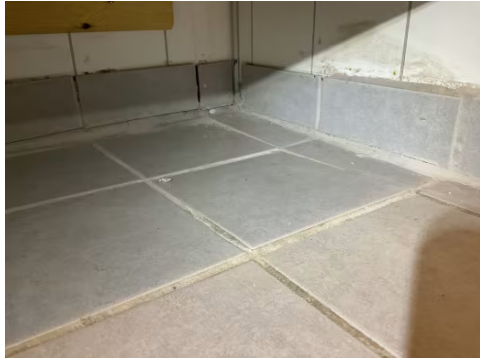
Manglende fugemasser og silikon

Ufagmessig utførelse. Manglende fugemasse og silikon.

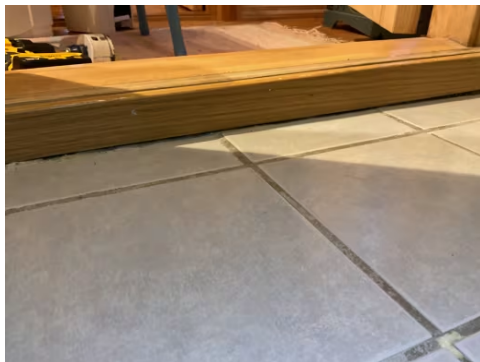
Manglende tettesjikt ved dør.

Lekkasjevann vil ikke ledes til sluk pga. manglende fall. Det er manglende fall på gulv og ingen synlige tettesjikt ved døråpning.

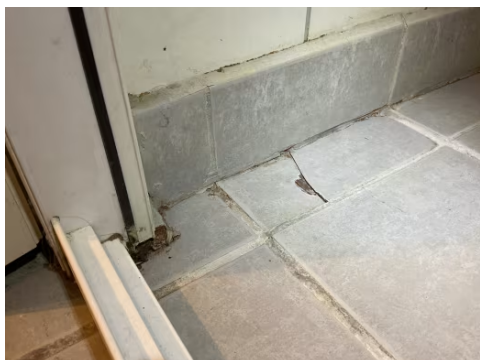
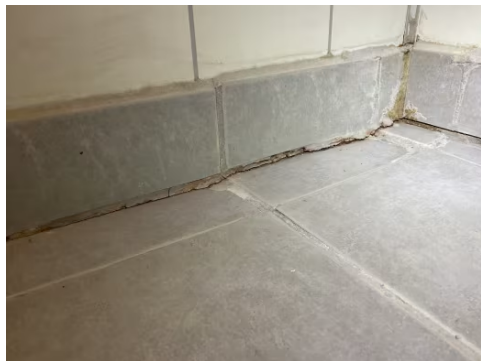
Sprekk i flis og fuger.

Det registreres sprekker i flisefuger som er en klar indikasjon på skader bak flis.

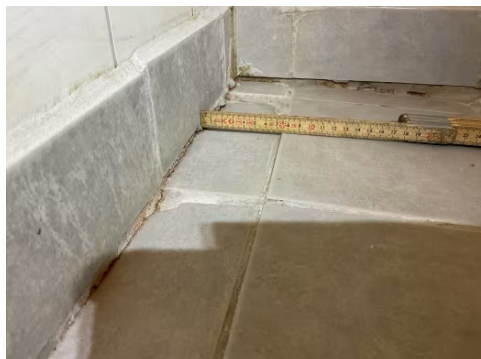
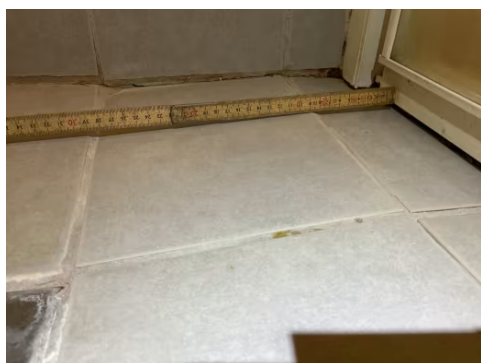
Store avvik på gulvfliser, med omkanter på flisene.

Omkant på fliser.

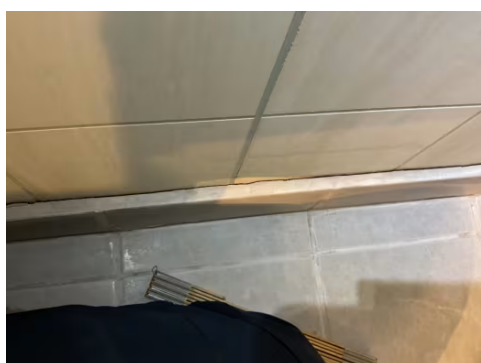
Sprekker mellom veggplater og sokkel, som gjør at vannet kan renne bak flis.

Sprekk mellom plater og sokkelflis.

Sokkelflis på utsiden av plater, sprekk mellom plater og flis
