Ryskdalen hytteområde 69, 2423 ØSTBY

**Koselig hytte på én flate som ble  
tilbygget i 2009. Vedovn og solrik  
sydvestvendt terrasse. Nærhet til  
flotte skiløyper!**

### Samlet vurdering

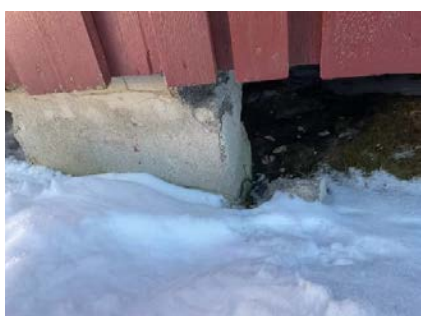
Fundamenter med utglidning.

Fundamentene har skader/sprekker.

Utbedring av påviste skader er nødvendig.

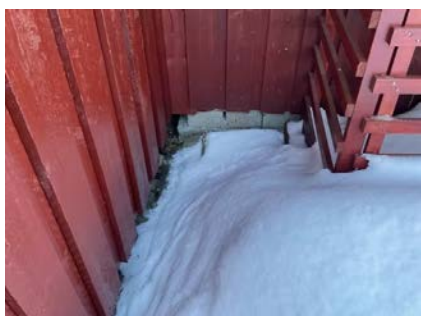
Fundament med sprekk.

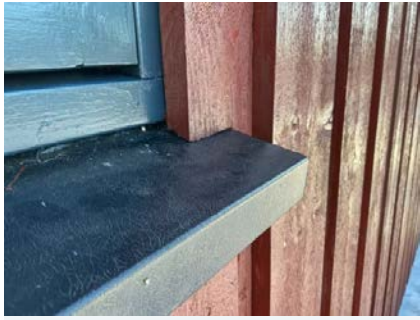
Fare for fuktopptrekk i omramning.

Panel går helt ned til vannbrett, noe som øker faren for fuktoppsug i treverk.

Utskifting av dører og vindu pga skade/slitasje må påregnes.

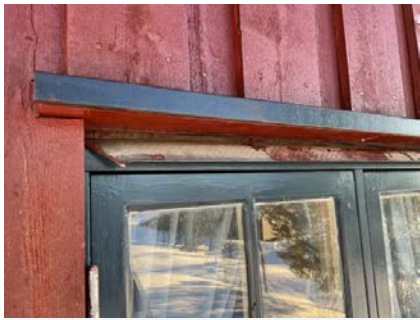
Ufullstendig belisting over vindu.

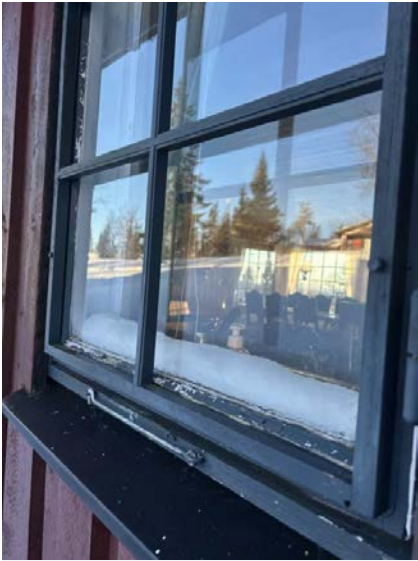
Sprukne kittfals.

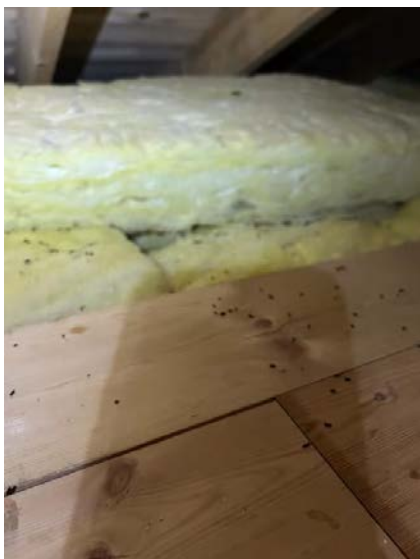
Spor etter mus.

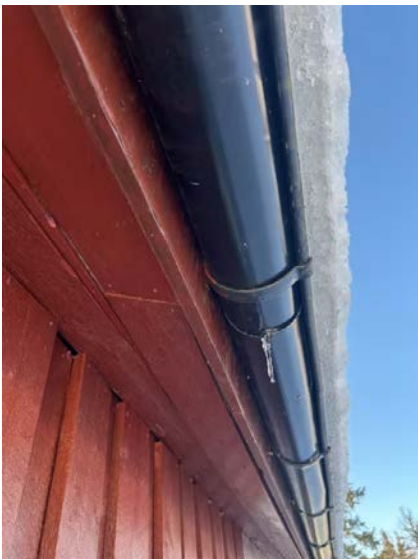
Manglende tetting i skjøt.

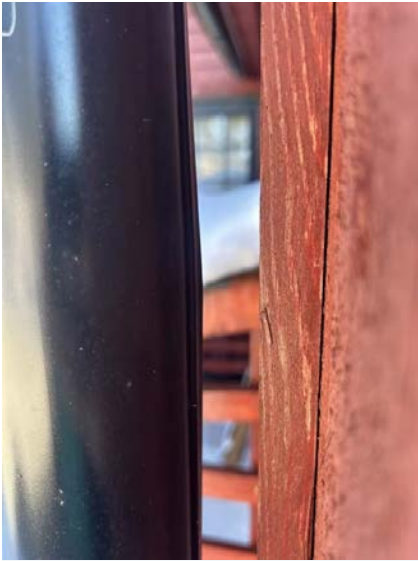
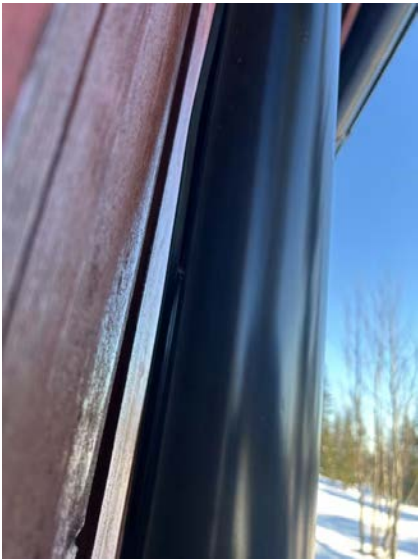
Det ble registrert buling/skade i nedløpsrør som er et symptom på frostspreng.

Frostspreg.

Utbedring av skader må påregnes.

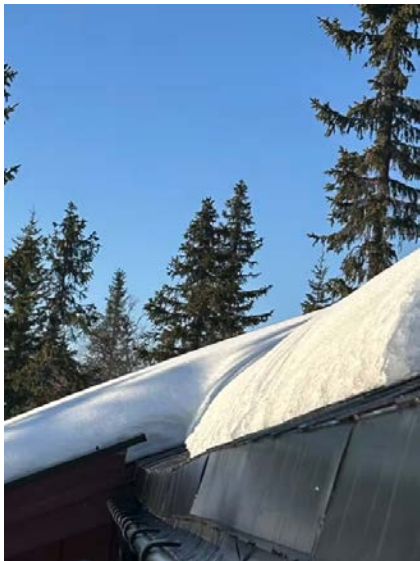
Nedbøyning på tak og takrenne.

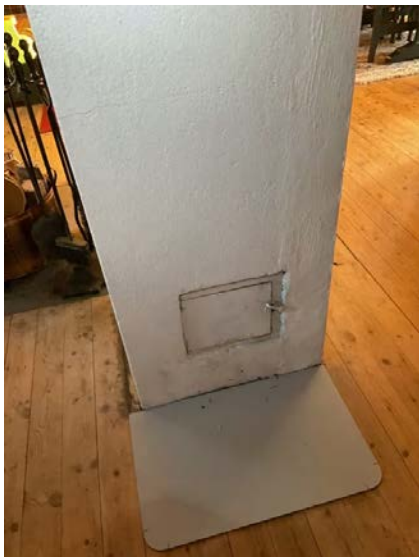
Det registreres sprekker/ riss i pipa.

Sprekk i pipe.

Sprekk i pipen bør holdes under observasjon for å følge med på utviklingen.

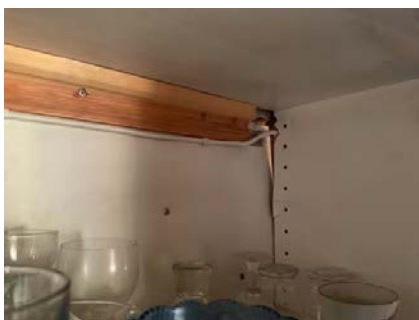
Viser løst kjøkkenskap.

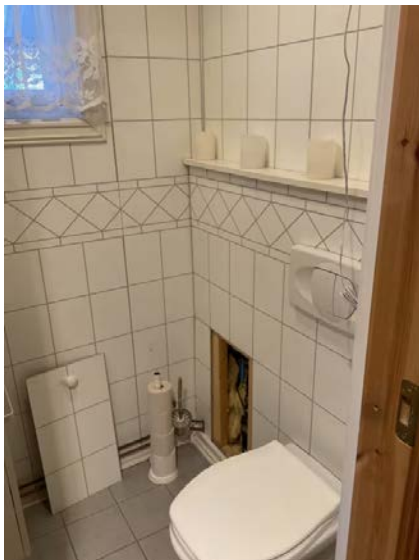
Bom i fliser  
Sprekk i fuger  
Wc rommet fremstår som ufagmessig utført.  
Manglende drenehull for wc  
Det er ikke etablert tett kasse for innebygget sisterner.

Kasse for sisterner og stoppekran.

Overnevnte feil/avvik bør utbedres.

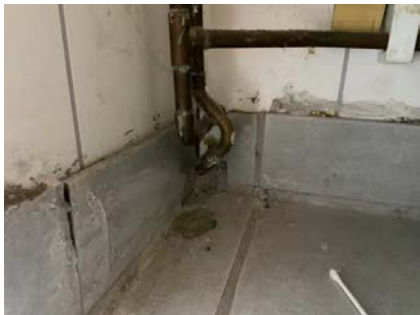
Rørstrekk som går langs yttervegg kan bli utsatt for frost.

Vannmerker på gulv på bad.

Vannlekkasje bør utbedres/sjekkes

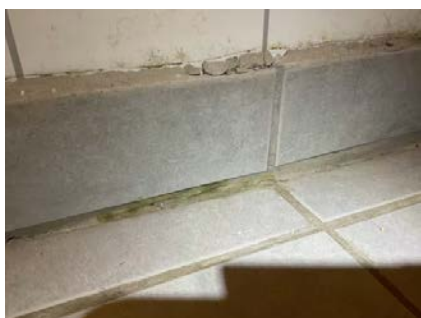
Sprekker i fuger og silikon.

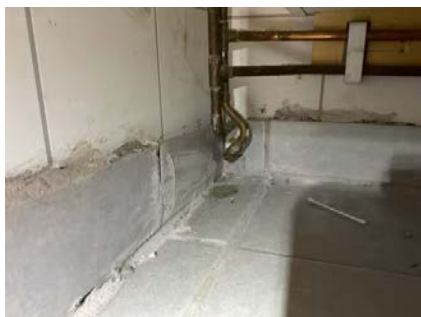
Ufagmessig utførelse.

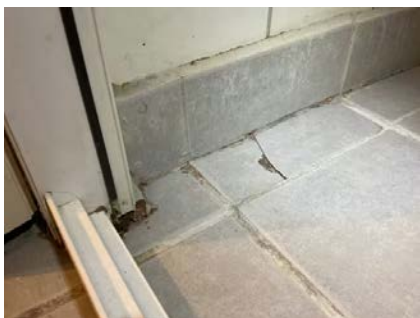
Sprekk i flis og fuger.

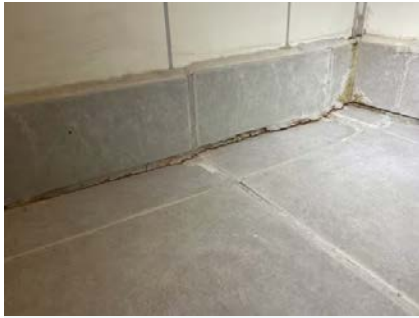
Sprekk i flis og fuger.

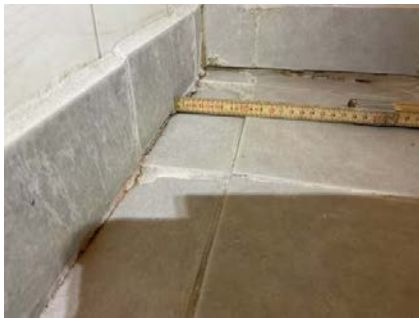
Store avvik på gulvfliser, med omkanter på flisene.

Omkant på fliser.

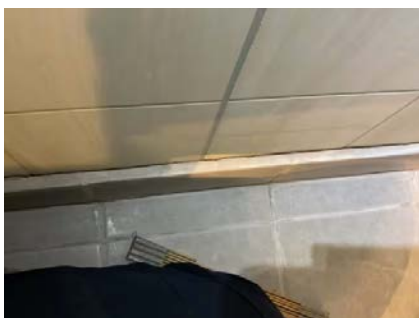
Sokkelflis på utsiden av plater, sprekk mellom plater og flis

Sprekk mellom plater og sokkelflis.

Det må foretas utbedring for å unngå fuktskader i konstruksjonen.

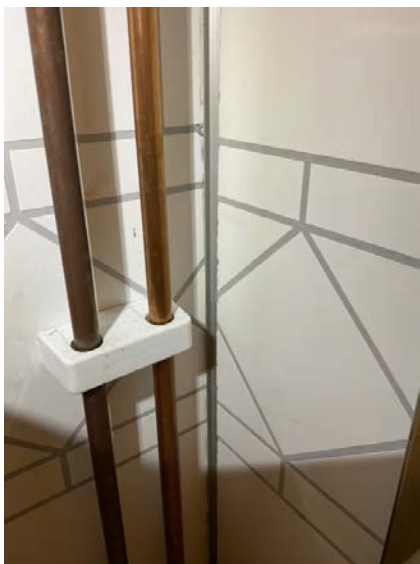
Ufagmessig utførelse.
