# Tilstandsrapport

📍 Strandveien 26 C, 1680 SKJÆRHALDEN

# gnr. 4, bnr. 230, snr. 4

Rapportdato: 24.09.2025

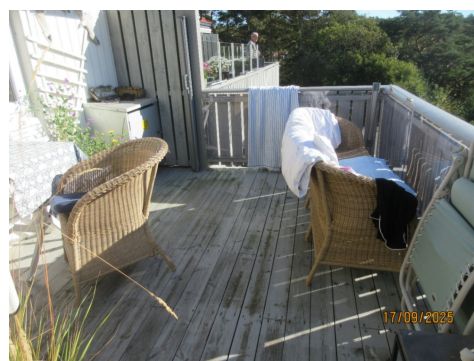
- Rekkverkshøyde må endres for å tilfredsstille krav på byggemeldingstidspunktet.
- Fallfare. Rekkverkshøyde er delvis brukerstyrt. (kan føles å hindre utsikt)
- Kostnadsestimat: Under 10 000**

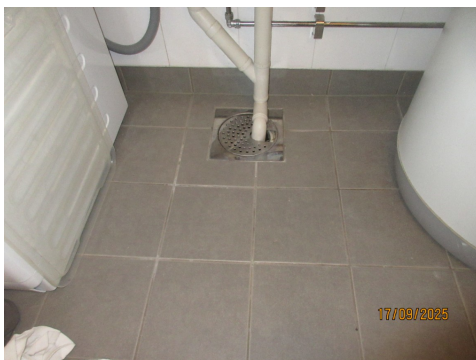
Gulvet er flislagt. Rommet har elektriske varmekabler. Fall mot sluk er målt til 22mm fra gulvnivå ved terskel og til topp sluk. Det er ikke synlig membran v/terskel. Ukjent oppkant på membran.

- Det er påvist at høydeforskjell fra topp slukrist til gulv/synlig topp membran ved dørterskel er mindre enn 25 mm.

Målt avvik i høydeforskjell på 3mm

- Til tross for avviket i fall/høydeforskjell til sluk, vil gulvet fortsatt kunne lede vann mot sluket, men med redusert effektivitet. Dette kan potensielt øke risikoen for vannansamling i enkelte områder av badet.

Mimimalt høydeavvik, kun 3mm

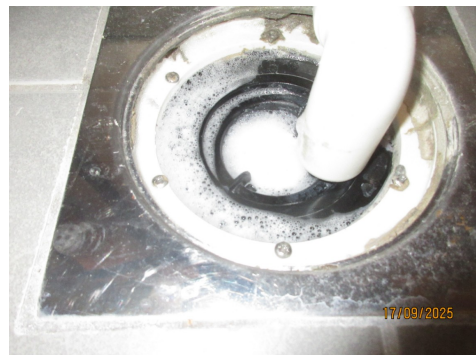
Det er plastsluk og smøremembran med dokumentert utførelse. (produktdokumentasjon i FDV)

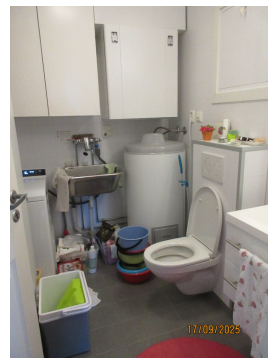
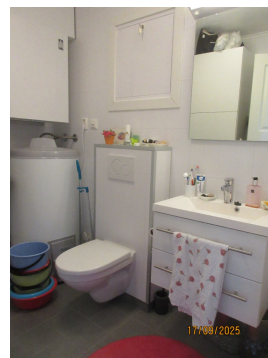
Rommet har liten innredning med nedfelt servant, veggspeil og lysarmatur med el stikk. Veggmontert toalett og opplegg for vaskemaskin samt 200 liter bereder.

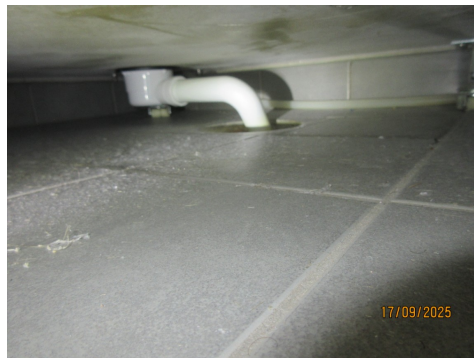
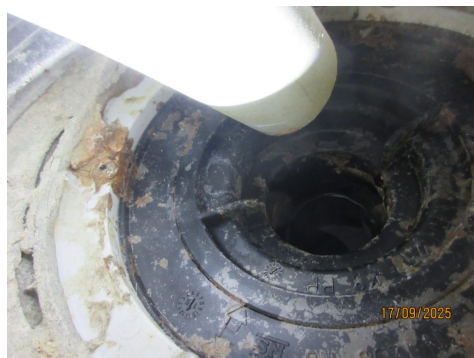
Det er plastsluk og smøremembran med dokumentert utførelse. (produktdokumentasjon i FDV)

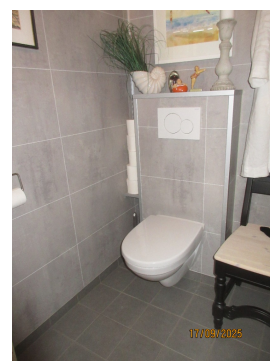
Rommet har servant-innredning med hel plate og servant, veggskap med speildører og lys. Veggmontert toalett og dusjkabinett.

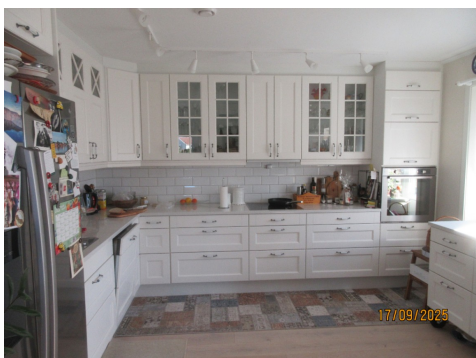
Kjøkkenet har innredning med profilerte fronter. Benkeplaten er av stein. Det er kjølfrysenskap, oppvaskmaskin, platetopp, stekeovn, vannstoppsystem og komfyrvakt.

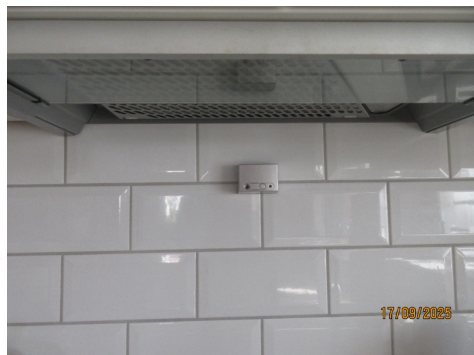
Det er kjøkkenventilator med avtrekk ut.

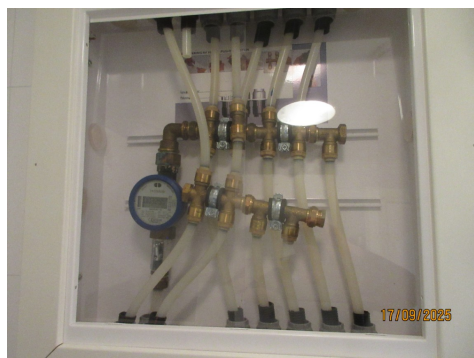
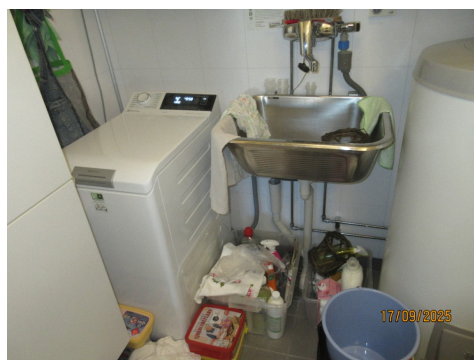
Innvendige vannledninger er av plast (rør i rør). Det er besikket i rørskap. Ikke komplett utførelse som rør i rør opplegg.

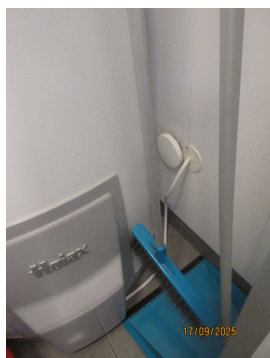
Varmtvannstanken er på ca. 200 liter.
