# Tilstandsrapport

Tomannsbolig

Spenningen 7 , 2022 GJERDRUM

Befaringsdato: 22.01.2026

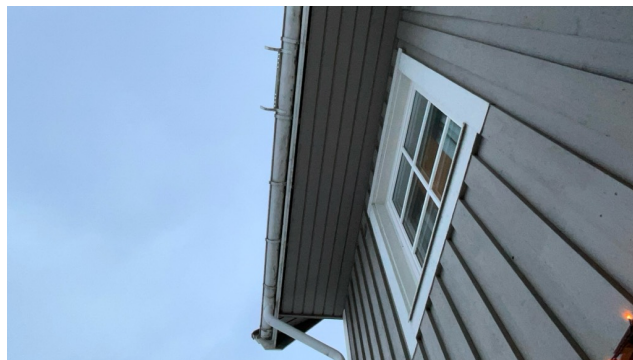
Synlige luftespalter i gesimskasse.

- Det er fra loft/kryp loft påvist indikasjoner på at det er punktering av dampspærre, som medfører svekket effekt av dampspærrefunksjonen.
- Det er påvist avvik rundt gjennomføringer i takflaten.

Det bør utføres utbedring av dampspærre og tette gjennomføringer i takflaten for å sikre tilstrekkelig dampspærrefunksjon. Dersom dette ikke utbedres, er det økt risiko for kondens- og fuktskader i takkonstruksjonen, noe som kan føre til råte og redusert levetid på konstruksjonen.

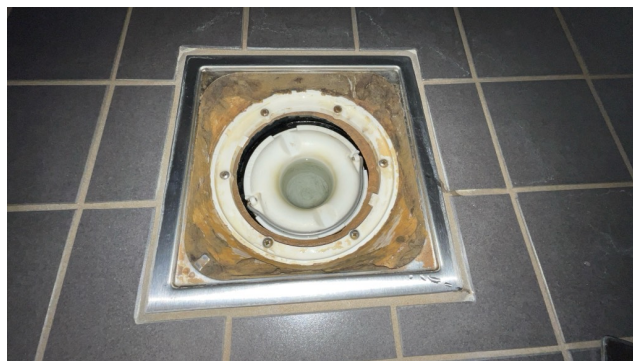
- Det er påvist at høydeforskjell fra topp slukrist til gulv/synlig topp membran ved dørterkel er mindre enn 25 mm.
- Det er påvist at noen fliser har bom (hulrom under).
- Det er påvist avvik i fallforhold til sluk i forhold til krav i forskrift på byggetidspunktet.
- Det er påvist avvik i fuger.

Kontroll av sluk.

- Selv om bom eller hull lyd ikke alltid er et umiddelbart problem, bør det overvåkes nøye før eventuell utvikling i sprekker i flisfuger e.l. oppstår. Dette må en foreta tiltak for, for å begrense utviklingen.
- Det må foretas lokal utbedring
- Til tross for avviket i fall/høydeforskjell til sluk, vil gulvet fortsatt kunne lede vann mot sluket, men med redusert effektivitet. Dette kan potensielt øke risikoen for vannansamling i enkelte områder av badet.
- Dersom tiltaket ikke utføres, kan dette over tid føre til at flisene løsner eller sprekker, spesielt ved belastning eller bevegelser i konstruksjonen.

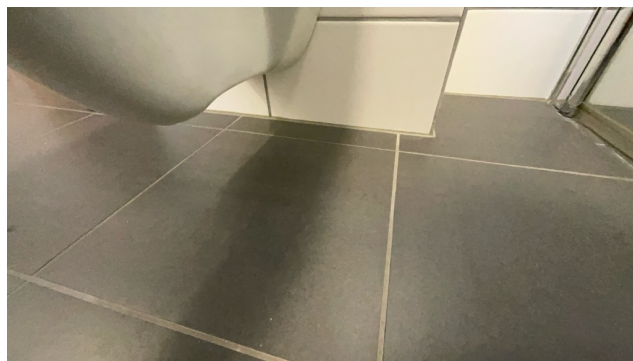
- Det er ikke påvist tilfredsstillende løsning for å synliggjøre lekkasje fra innebygget sistene.

- Uten dreneringsløsning/lekkasjesikring kan lekkasjer pågå over lang tid uten å bli oppdaget. Dette kan føre til omfattende fuktskader i omkringliggende byggematerialer.

Lekkasjespalte på innebygget sistene bør opparbeides.

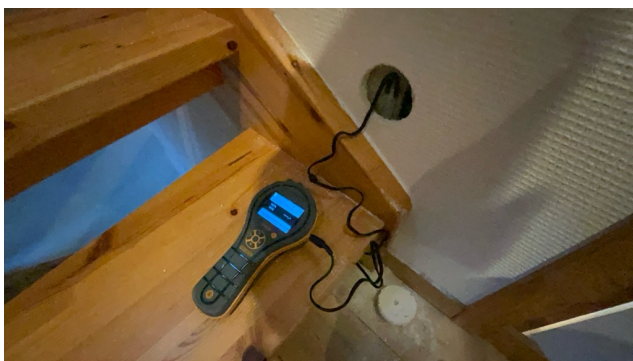
Utført hulltaking.

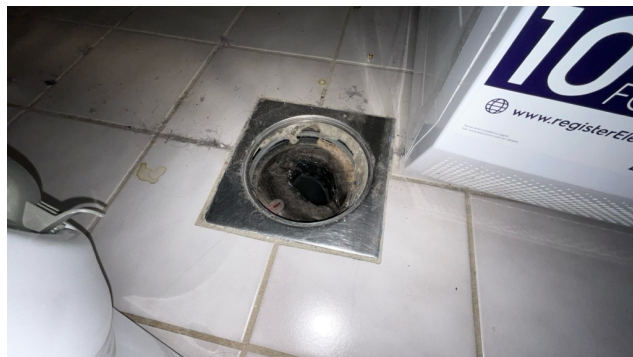
Kontroll av sluk. Sluk uten tilfredsstillende klemt tettestfunksjon på membranløsninger.

Pris må innhentes for faktiske kostander.

**Kostnadsestimat: 200 000 - 500 000**

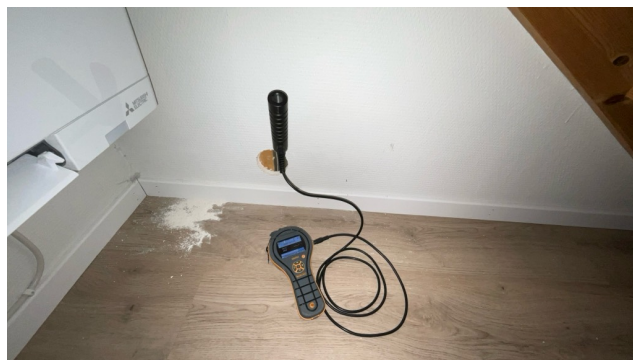
Hulltaking er foretatt uten å påvise unormale forhold. Hulltaking er foretatt ved/i Trappeløp.

Utført hulltaking.

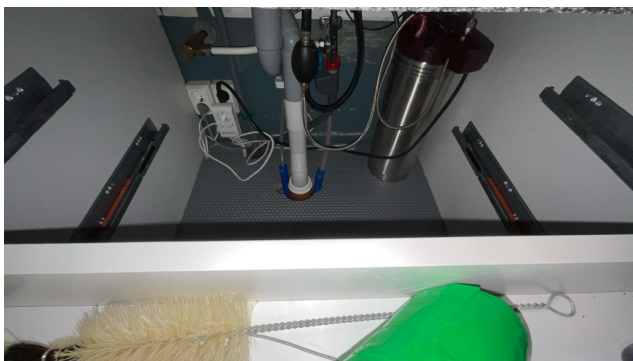
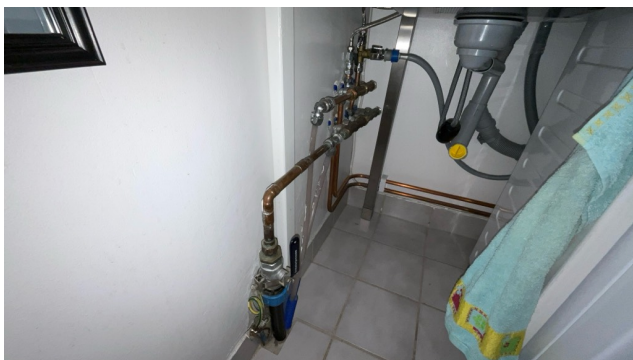
Besiktigelse av røropplegg.

- Det må monteres tettemuffer i enden av varerørene.
- Tidspunkt for utskiftning av vannledninger nærmer seg.
- Det er ikke behov for utbedringstiltak siden anlegget fungerer i dag, men ut ifra alder kan skader plutselig oppstå på eldre anlegg.
- I forbindelse med oppgradering av våtrom vil det være naturlig med utskiftning av rør.
