Tilstandsrapport

Enebolig

Eriksmofeltet 21, 2436 VÅLER I SOLØR

Befaringsdato: 15.10.2024

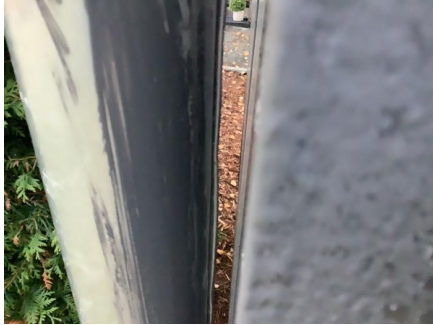
Det er påvist frostsprengte nedløpsrør.

Eksempel på frostsprengt nedløpsrør.

Frostsprengte nedløpsrør bør skiftes ut da lekkasje vil føre til økt fuktbelastning på konstruksjoner, og årsaken til frostspreng bør utbedres. Dette kan være ved å spyle opp drenerør.

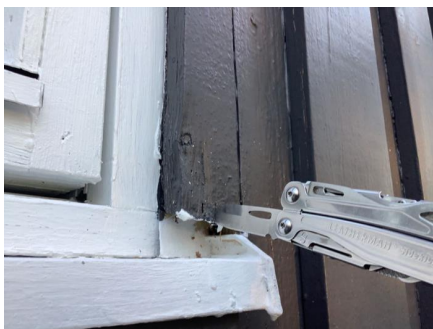
- Det er ingen eller liten lufting i nedre kant av kledning mot grunnmur.
- Det er påvist spredte råteskader i bordkledningen.

Spredt råteskade i bordkledning.

- Råteskadet trekledning må skiftes ut.

Det bør monteres musebørster i områder der det er adkomst for mus.

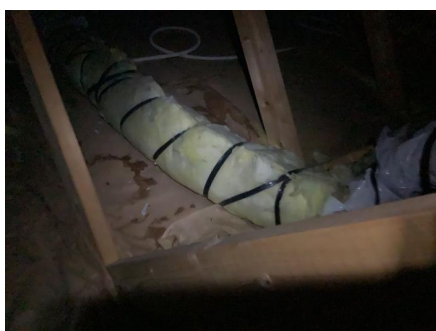
Det er påvist fuktskjolder på papir på isolasjon i området rundt ventilasjonsaggregatet, og det er ukjent om dette stammer fra taklekkasje, kondens på loft eller kondensering på grunn av ventilasjonsaggregatet.

Fuktskjolder på papir på isolasjon.

Følg med på loftet ved forskjellige klimatiske forhold for å oppdage eventuelle lekkasjer eller kondensdannelser.

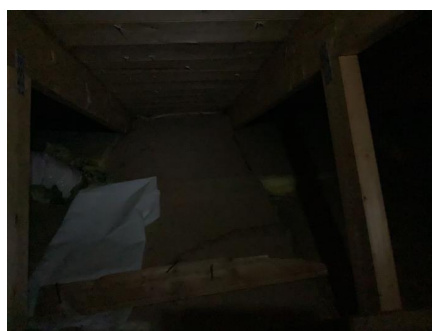
Luftespalte er stedvis stengt.

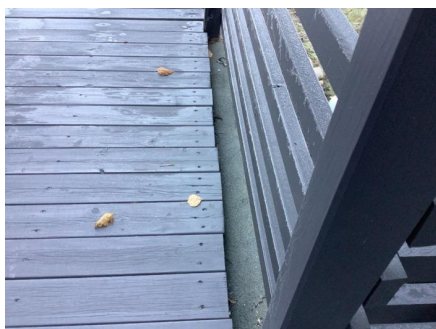
Eksempel på grov utførelse.

Grov utførelse kan sannsynligvis skjules ved å lage en omramming på terrassegulvet.

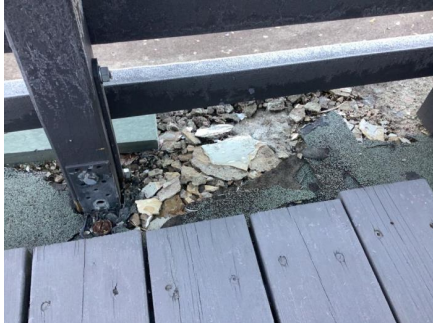
Eksempel på utett tekking.

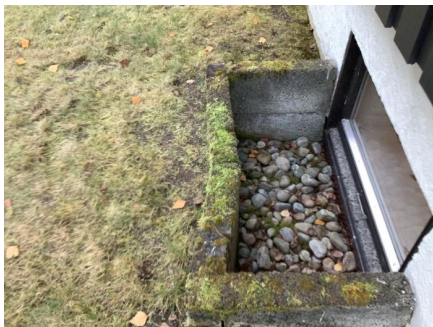
Skjeve blokker i lysgrav.

Lysgraven bør rettes opp og skjeve blokker må mures rett igjen.

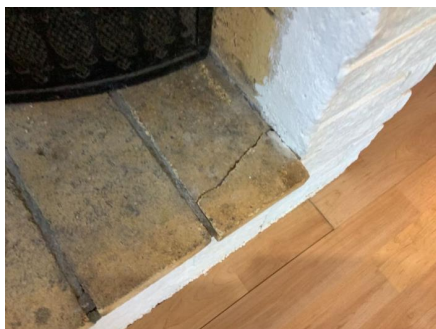
Det er gnistfanger foran den åpne peisen, og det er påvist sprukket stein i peisen. Den sprukne steinen bør limes igjen.

Sprukket stein i peis, og denne bør limes igjen.

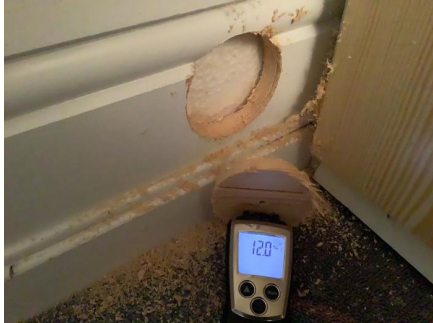
Hulltaking er foretatt uten å påvise unormale forhold. Hulltaking er foretatt i tv-stue. Fuktkvotemåling (vekt%) på baksiden av panelkledning ble målt til 12. Vegg er isolert med isopor og det er dampsperre i vegg. Dette er ikke iht. dagens preaksepterte løsninger for innredning av rom under terreng.

Hulltaking, og det måles tørt.

- Det påviste fuktnivå gir grunn til å overvåke konstruksjonen jevnlig for å se utvikling over tid, og eventuelt foreta tiltak for å unngå fuktskader.

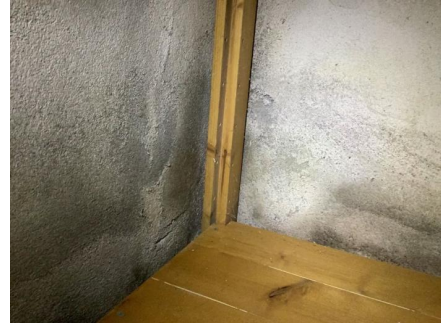
- Det er påvist indikasjoner på noe fuktgjennomtrenging inn i kjellermur.

Saltutslag på åpen grunnmur.

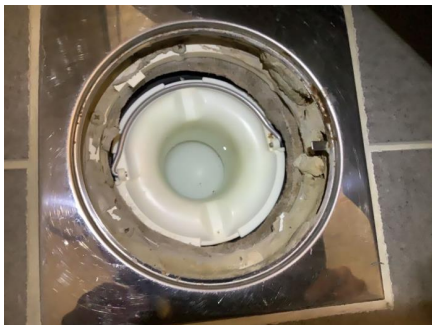
Plastsluk, og synlig slukmansjett ført under slukets klemring.

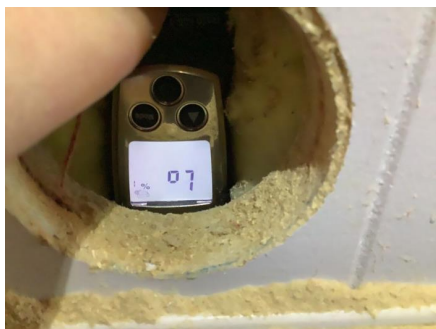
Hulltaking er foretatt uten å påvise unormale forhold. Hulltaking er foretatt i gang bak dusjkabinett. Fuktkvotemåling (vekt%) i konstruksjonen ble målt til 8. Det er dampsperre bak baderomsplater, og dette fører til to tette sjikt i vegg. Dette er ikke iht. dagens preaksepterte løsninger.

Hulltaking, og det måles tørt.

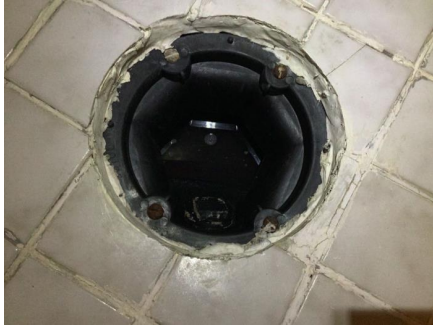
Plastsluk, uten synlig tettesjikt rundt sluk.

Hvis badet skal benyttes en periode som nå må tett dusjkabinett monteres.

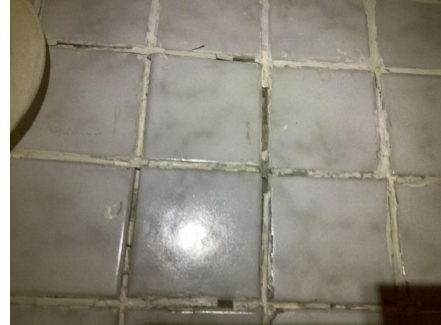
Det er riss i flisfuger.

Riss- og manglende flisfuger.

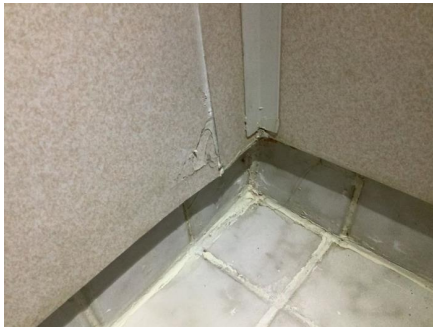
Det er påvist tegn til fuktskader i bunnen av baderomsplater i dusjhjørnet.

Tegn til fuktskader i nedkant av baderomsplater.

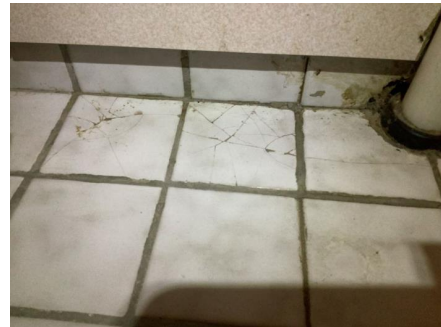
Sprukne fliser.

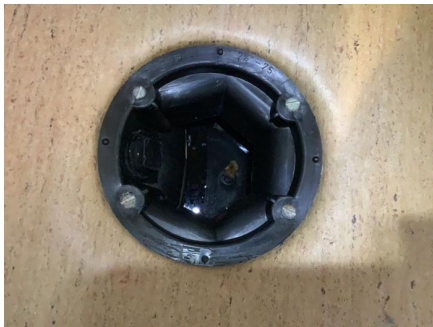
Plastsluk, og vinylbelegg er ført under slukets klemring.

Det bør etableres tettesjikt, for eksempel sprutsikre plater eller våtromsmaling i den definerte våtsonen.

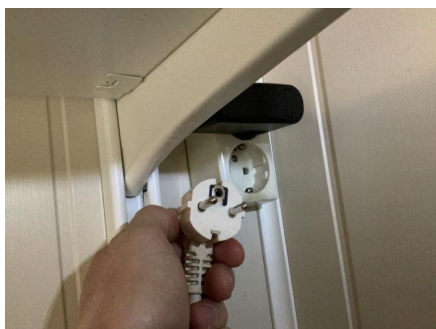
Utilfredsstillende el-tilkobling iht. gjeldende forskrift.

- Det bør etableres tilfredsstillende el-tilkobling etter gjeldende forskrift.

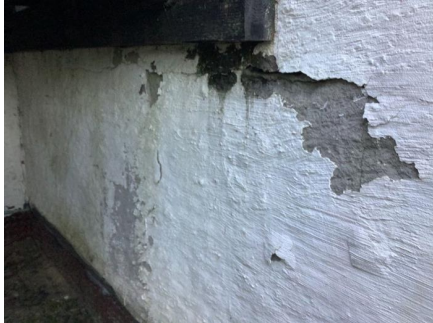
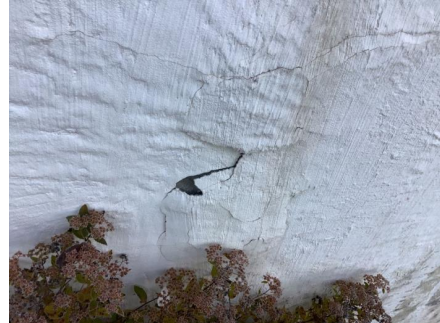
Sprekkdannelser og løsnet puss på tilbygget garasje skyldes mest sannsynlig frostspreng bak puss.

Løs puss på tilbygget garasje.

Utvendig forsegling av riss og sprekker for å forhindre frostspreng, og følg med på eventuell utvikling. Løsnet puss må fjernes og ny puss må påføres på tilbygget garasje.

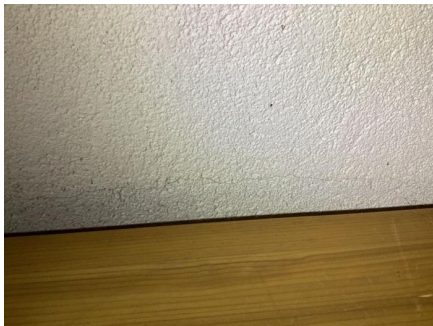
- Det er registrert horisontalriss som er symptom på jordtrykk.
- Det er registrert skråriss som er symptom på setninger.

Innvendig horisontalriss.

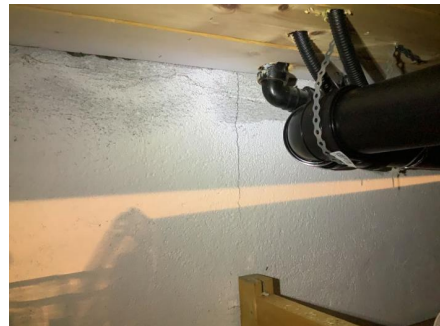
Innvendig skråriss.

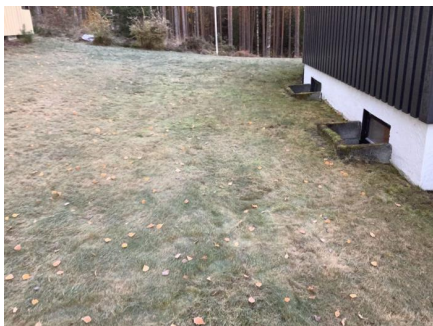
Utilfredsstillende fall fra bolig.

Terrengjustering bør utføres for å etablere tilfredsstillende fall fra boligen. Tilfredsstillende fall vil være minimum 1:50 i en avstand på minimum 3 meter fra boligen.
