Tilstandsrapport

Enebolig

Mælgata 6, 3660 RJUKAN

Befaringsdato: 08.07.2024

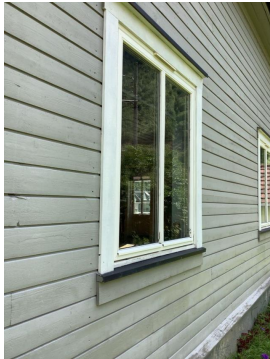
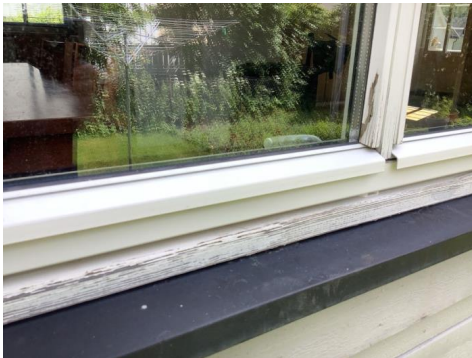
- Karmene i vinduer er slitte og det er sprekker i treverket.

- Det må påregnes noe vedlikehold og at enkelte vinduer må skiftes ut.

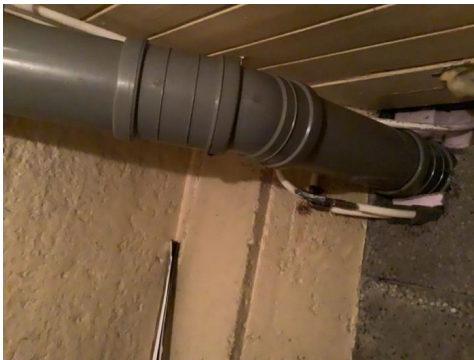
! TG 2 Ventilasjon

- Det er påvist mangelfull ventilasjon på ett eller flere rom i boligen.

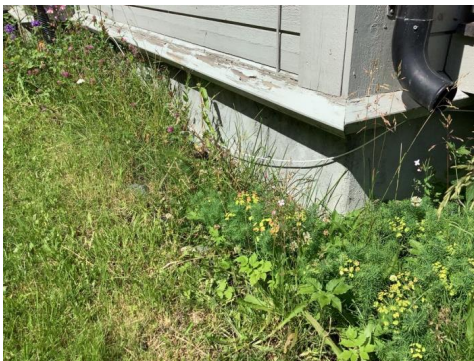
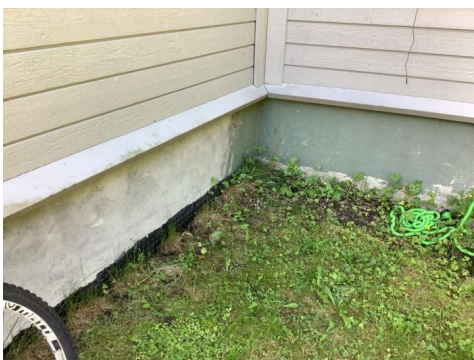
TG 2 Forstøtningsmurer

- Det er påvist mindre sprekker og/eller skjevheter i muren.

- Lokal utbedring må utføres.
