# Fageråsen 1186 B

## 2420 TRYSIL

### Tilstandsrapport

Boligtype: Leilighet i 4-mannsbolig

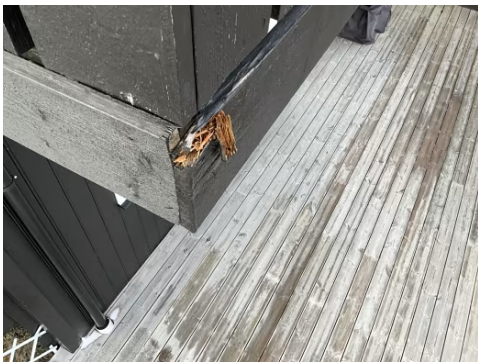
Viser påbegynte råteskader på forkantbord.

Det registreres råteskader ved forkantbord og ved rekkverk.

Råteskadet trevirke må skiftes. Overflatebehandling må påregnes.

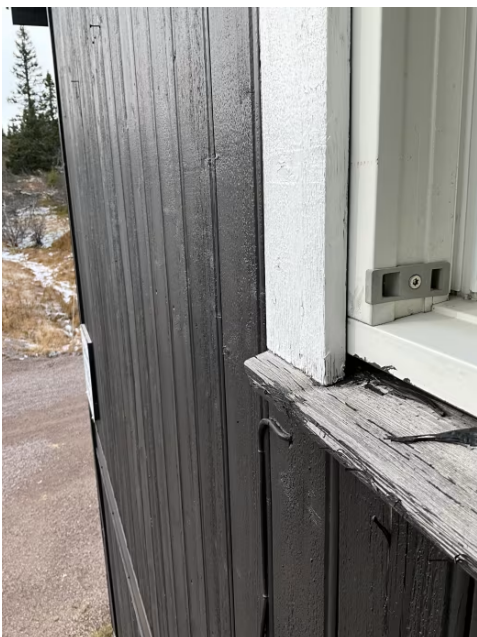
Det er påvist avvik ved omramming. Liten/ingen avstand mellom trepanel og vannbrett fare for fuktopptrekk. Malte vannbrett med behov for vedlikehold.

Det er påvist avvik ved omramming. Liten/ingen avstand mellom trepanel og beslag, fare for fuktopptrekk.

Avstand mellom omramming og vannbrett må påregnes. Anbefaler beslag på vannbrett.

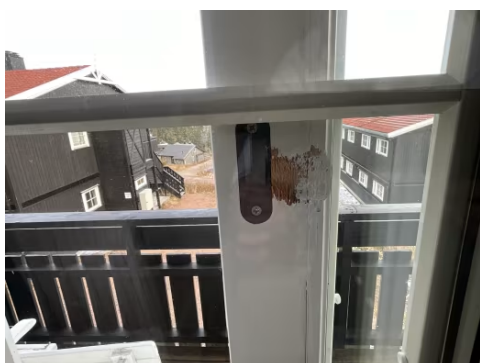
Viser skade på terrassedør pga at dør har stått i låst stilling.

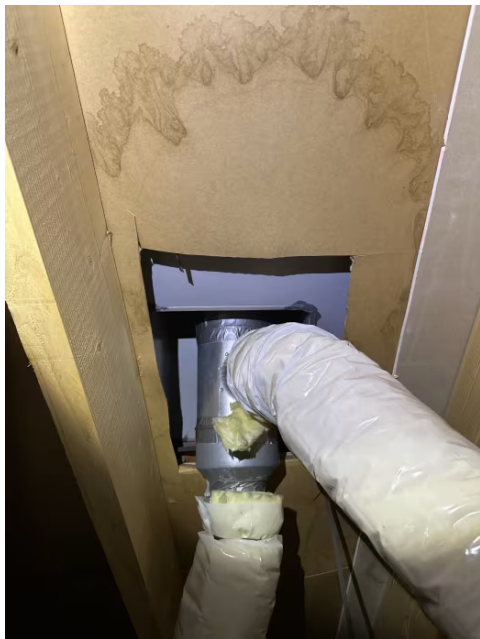
Det er påvist fuktskjolder i undertak/takkonstruksjon.

Det er påvist fuktskjolder i undertak/takkonstruksjon og ved gipsplater mot yttervegg.

Fuktskjolder ved undertak og gipsplater mot yttervegg bør holdes under oppsyn.

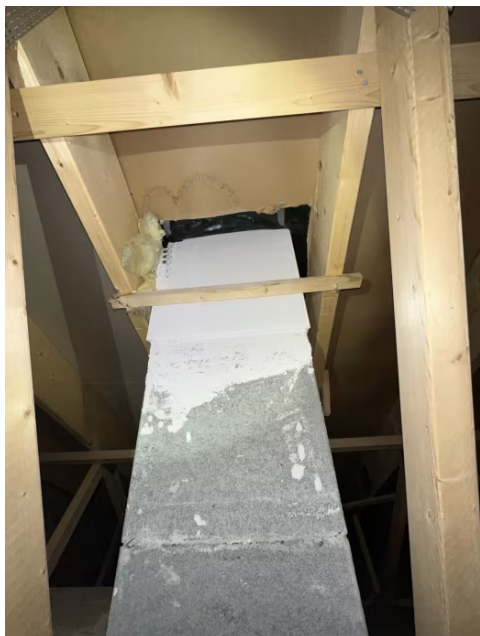
Det er påvist fuktskjolder i undertak/takkonstruksjon ved pipe.

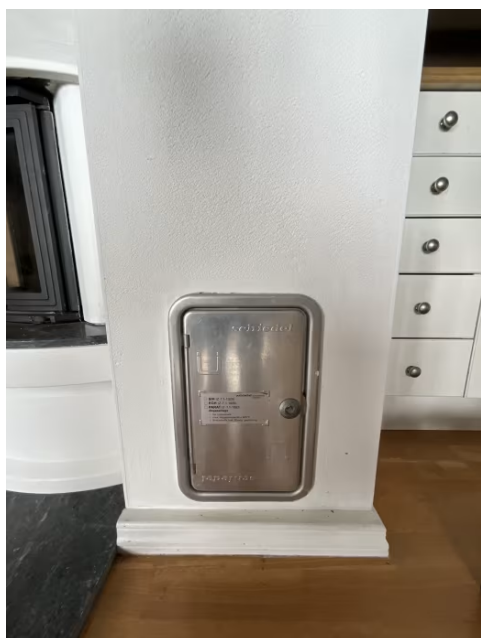
Det registreres kort avstand mellom sotluke og brennbart materiale. Avstandskravet er 30 cm.

Viser sotluke.

Det anbefales å montere ildfast plate under sotluke.

Med bakgrunn i påviste avvik og for en vurdering av eventuelle tiltak anbefales en ytterligere kontroll av pipa/ildsteder utført av brann- og feiervesen.

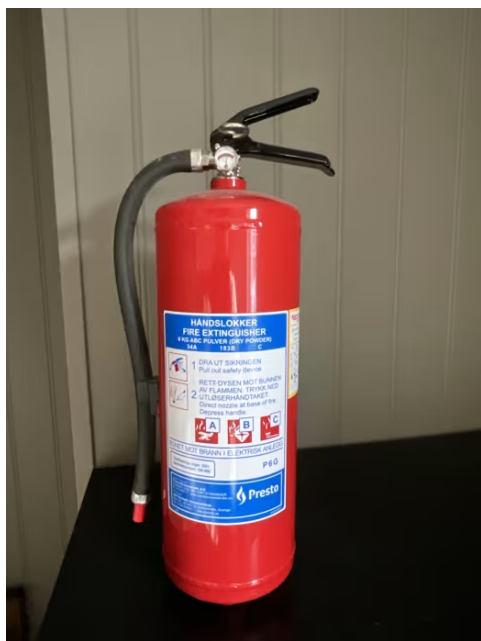
Viser brannslukningsapparat over 10 år.

Brannslukningsapparat over 10 år.

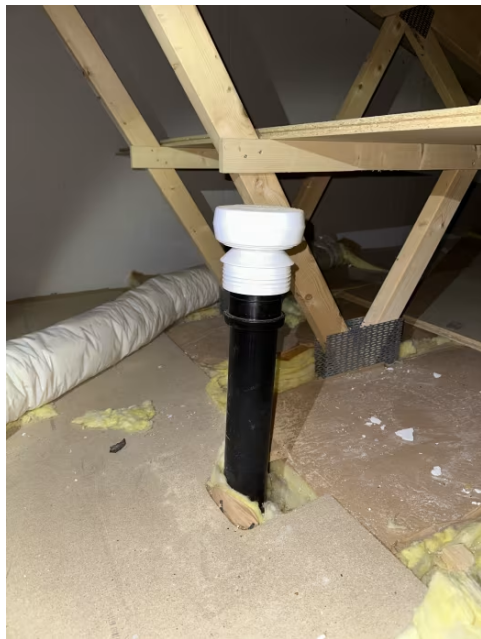
Kloakk er ikke luftet over tak. Lufting med vakumventil på loft.

Anbefaler ytterligere undersøkelser vedrørende lufting av avløpsanlegget.

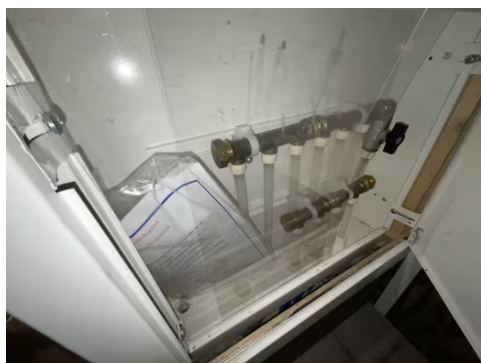
Vannrør med rør i rør system fra fordelerskap plassert på bad og frem til sanitærinstallasjoner på badet og kjøkken. Hovedstoppekran plassert i fordelerskap. Rørkurser og hovedstoppekran anbefales merket.

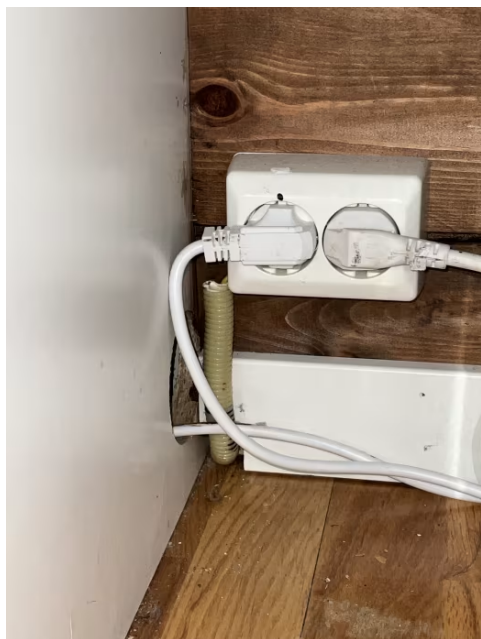
Rør avsluttet utenfor kapsling.

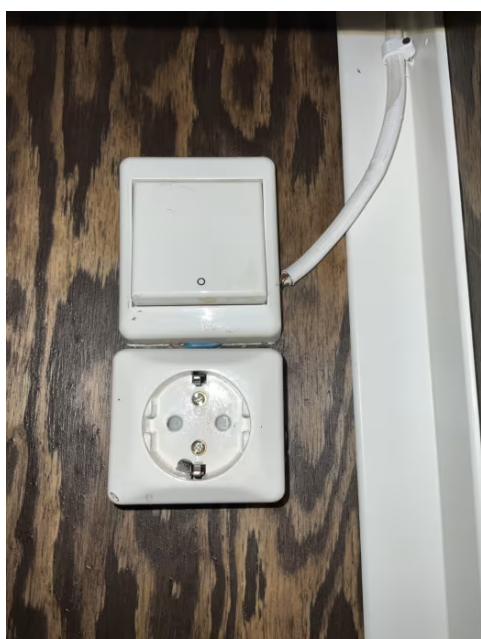
Isolasjon avsluttet utenfor kapsling til bryter på bad. Kabelen fremstår ufagmessig lagt opp.

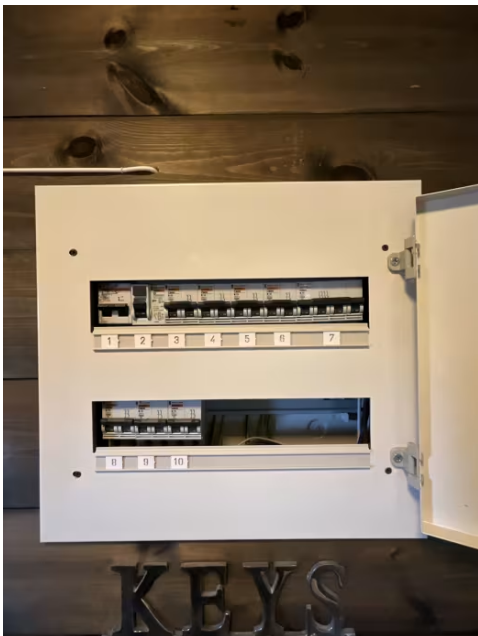
Viser innfelt sikringsskap plassert i vindfang. Det mangler avdekking i sikringsskap. Skap må justeres slik at sikringer tetter hull i ramme.

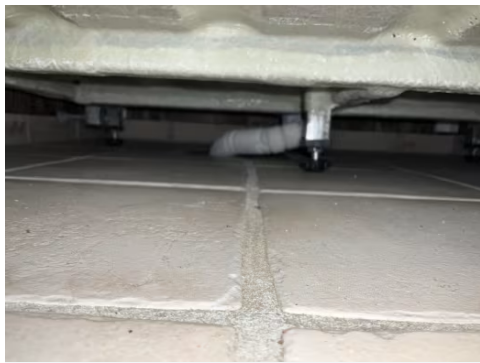
Det er ikke adgang til sluk slik at inspeksjon og kontroll av sluk kan gjennomføres pga dusjkabinett. Anbefaler ytterligere undersøkelser.

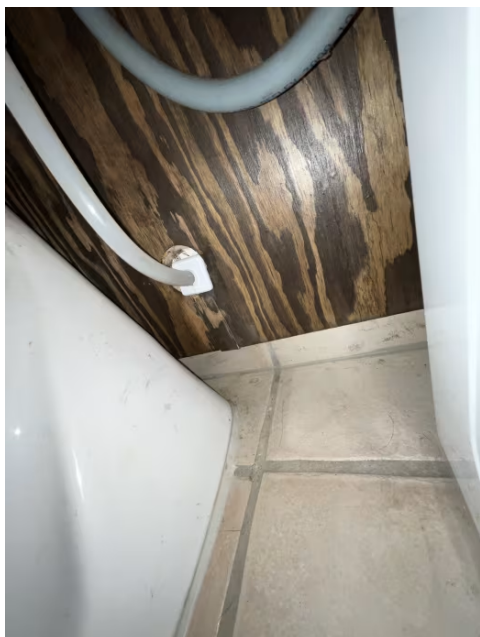
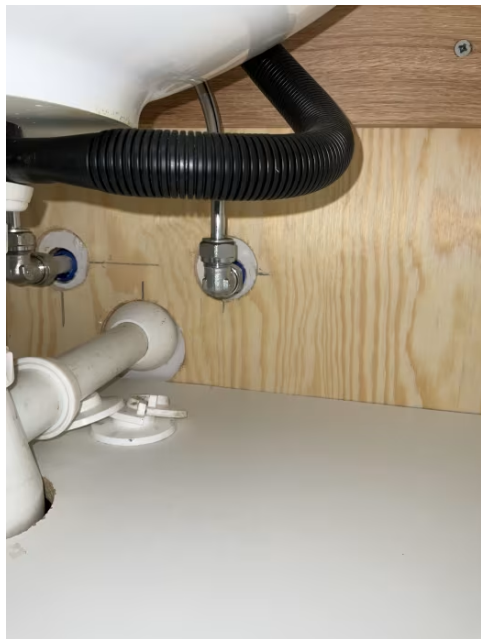
Det er ikke synlig tettesjikt rundt rørføringer i vegg.

Løsningen/utførelsen rundt rørgjennomføringer gir fare for fukt inn i konstruksjoner. Lokal utbedring må vurderes.

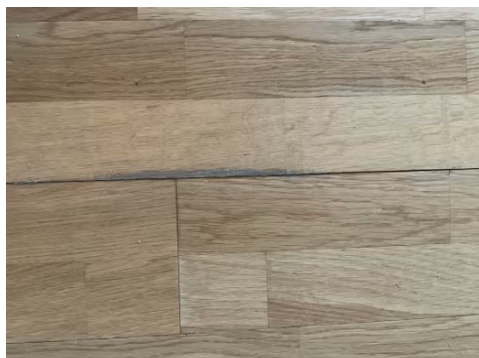
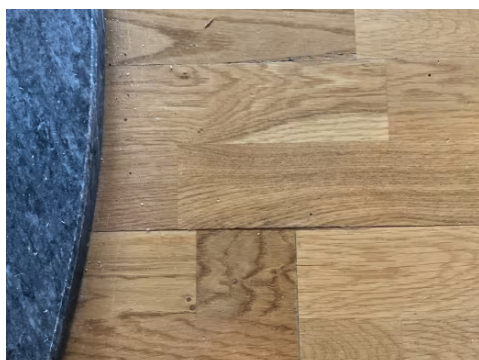
Gulvet har noe mindre bevegelser og parketten har omkanter.

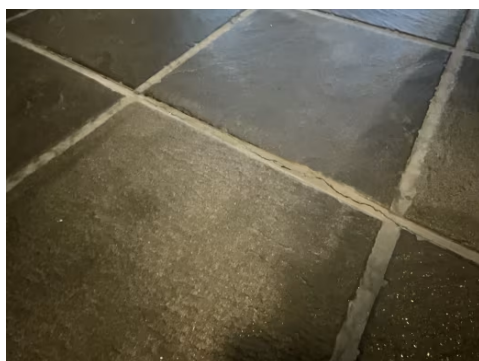
Det ble stedvis registrert «bom» i gulvflis og sprekker i fuger ved gang.

Det ble stedvis registrert «bom» i gulvflis og sprekker i fuger ved gang. «Bom» kan blant annet oppstå visst det ikke er påført tilstrekkelig med flislim eller at flisa har mistet vedheft til underlaget. Løpende observasjoner anbefales da fliser med «bom» kan løsne over tid.
