# Tilstandsrapport

Enebolig

Granittvegen 20, 2230 SKOTTERUD

Befaringsdato: 09.05.2025

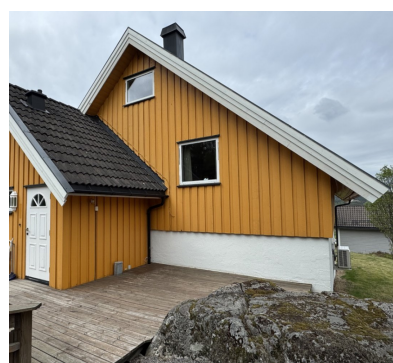
Byggverk skal sikres slik at is og snø ikke kan falle ned på steder hvor personer og husdyr kan oppholde seg.

Det mangler snøfangere på hele eller deler av taket, noe som var krav på byggemeldingstidspunktet.

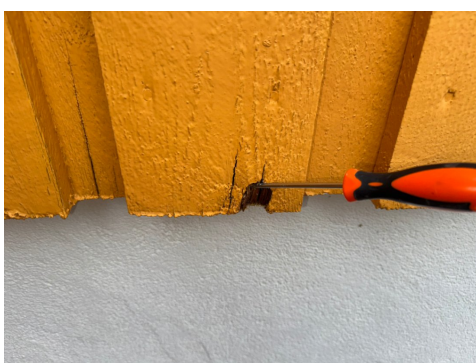
Det er påvist spredte råteskader i bordkledningen.

- Råteskadet trekledning må skiftes ut.
- Råteskader i bordkledningen kan fortsette å utvikle seg både i tilleggende bordkledning og til bakenforliggende veggkonstruksjon, dersom en ikke foretar tiltak.
- Lokal utbedring må utføres.
- Uten tilstrekkelig lufting bak bordkledningen kan fuktighet som trenger inn bak bordene eller gjennom veggene innenfra ikke tørke opp. Dette skaper ideelle forhold for råtesopp og muggvekst.

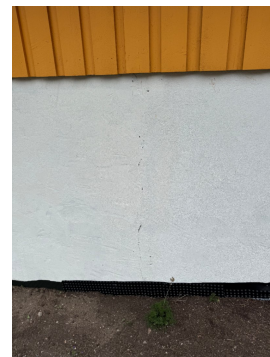
Det er stedvise sprekkdannelser i forblending/utvendig puss.

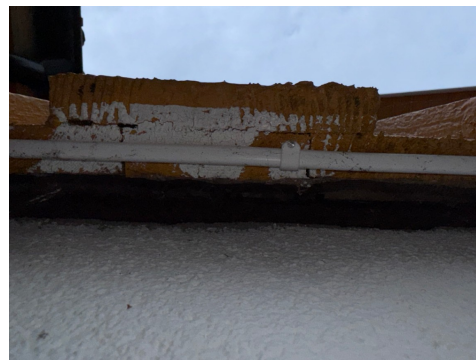
Det er ingen eller liten lufting i nedre kant av kledning mot grunnmur.

Det er viktig med dryppspalte mellom omramming og vannbrett, dette bidrar til å forhindre fuktansamling og råte.

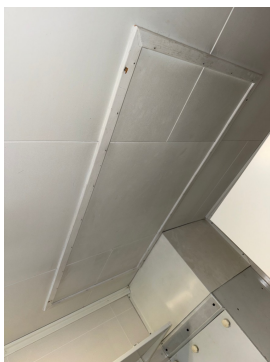
Uten inspeksjonsmuligheter kan det være vanskelig å oppdage byggtekniske feil, som bl.a svakheter i bærende konstruksjoner eller manglende ventilasjon.

Fastskrudd luke

Etablere adkomst i konstruksjonen.

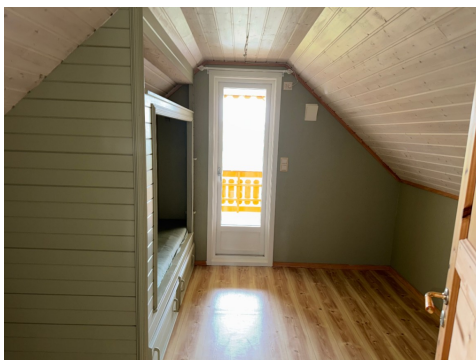
Hele takkonstruksjonen er gjenbygget.

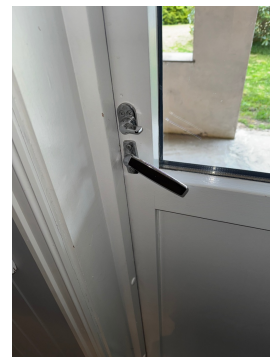
Deffekt låsekasse.

Låsekassen må skiftes ut eller repareres slik at døren kan lukkes og låses forskriftsmessig.

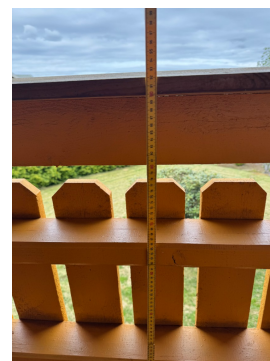
Rekkverk veranda 93 cm.

Det er ikke krav om utbedring av rekkverkshøyde opp til dagens forskriftskrav. Likevel anbefales det å vurdere oppgradering for å ivareta personsikkerheten.

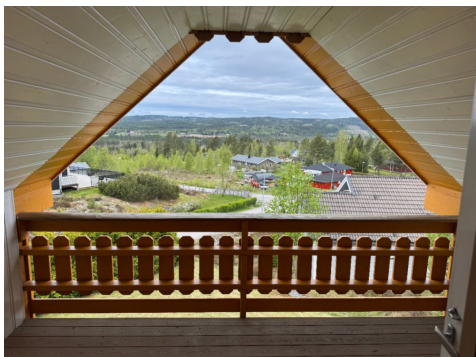
Balkongrekkverk 90cm.

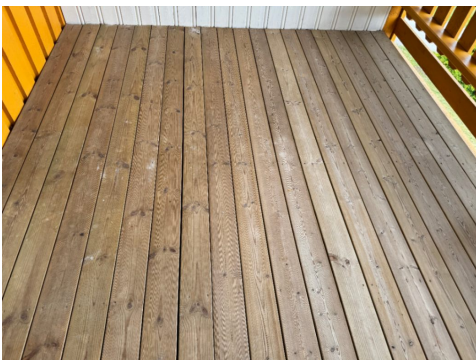
Balkonggulv

Balkonggulv må skrues ferdig for å sikre stabilitet i gulvbord.

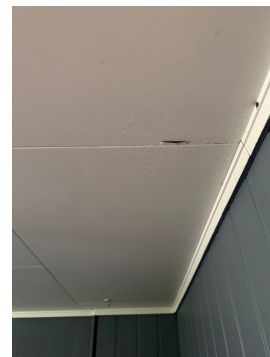
Et soverom i underetasjen har skader i folierte takplater.

Noe skader og vridning i folierte takplater

Det må foretas tiltak for å lukke avviket.

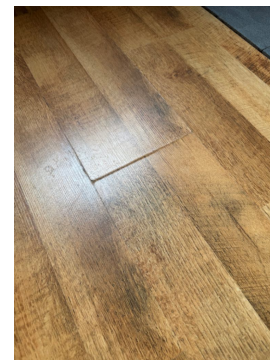
Det er registrert noe løs eller bølgende malt strie (pløser) på kjøkken, samt stedvis oppsvulmede skjøter i laminatgulvet i stue, noe som indikerer fuktpåvirkning eller slitasje over tid.

Oppsvulmet skjøt i laminatgulv.

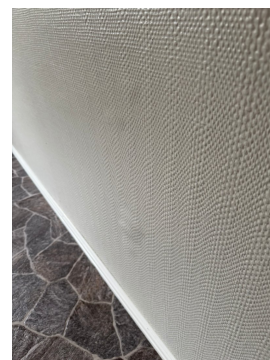
Pløser i malt strie

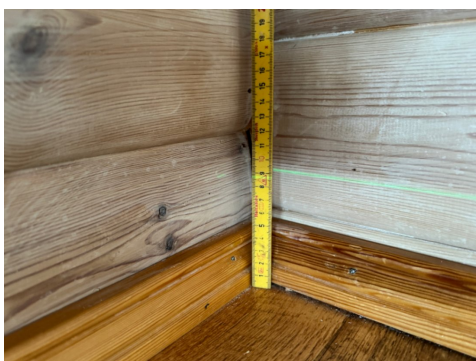
- Det er målt høydeforskjell på mellom 15-30 mm gjennom hele rommet. Tilstandsgrad 2 gis med bakgrunn i standardens krav til godkjente måleavvik.
- Målt høydeforskjell på mellom 10 - 20 mm innenfor en lengde på 2 meter. Tilstandsgrad 2 gis med bakgrunn i standardens krav til godkjente måleavvik.

Stuegulv i hjørnet mot sørøst. 8,8 cm

- For å få tilstandsgrad 0 eller 1 må høydeforskjeller rettes opp. Det vil imidlertid sjelden være økonomisk rasjonelt som et enkeltstående tiltak i en bolig som dette. Dersom boligen en gang skal renoveres, kan man vurdere slike tiltak.

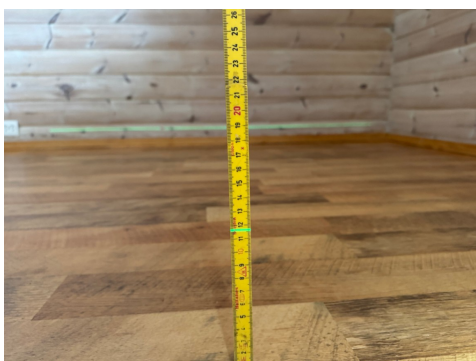
Stuegulv i område nordvest 11,5cm (27mm lavers)

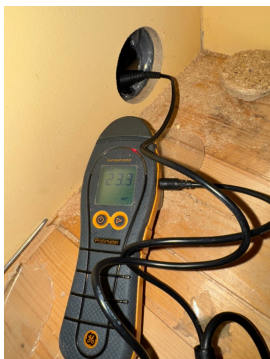
Gulvet har laminat. Veggene har panel. Hulltaking er foretatt og det er påvist avvik i konstruksjonen. Hulltaking er foretatt ved/i i hjørnet mot sørøst. Fuktqvotemåling (vekt%) i konstruksjonen ble målt til 23,3.

- Det er gjennom hulltaking påvist høyt fuktnivå inne i trekonstruksjonen i hulltakingen, men ikke påvist fuktskader i dette området. Høy luftfuktighet kan over tid føre til muggvekst eller sverting av materialer. Samtidig kan materialer og konstruksjoner bli ødelagt.

Det er observert plast montert i innforet yttervegg mot terreng i kjeller. Bruk av plast som dampspærre på innsiden av yttervegg mot terreng var en vanlig løsning på 1980-tallet, men anses i dag som en fuktteknisk uheldig konstruksjon. Plast på varm side kan hindre naturlig uttørring av fukt som trenger inn fra grunnen eller betongveggen, og kan medføre risiko for mugg- og råteskader i organiske materialer.

Det er gjennom hulltaking påvist høyt fuktnivå inne i trekonstruksjonen i hulltakingen,

Fuktmåling bør gjentas over tid for å følge utviklingen hvis tiltak ikke iverksettes.

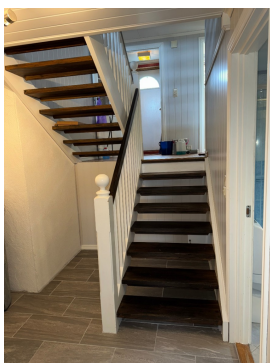
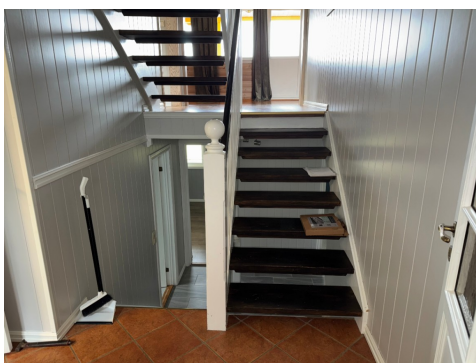
Manglende håndløper gir økt fare for fall, spesielt for barn, eldre og personer med nedsatt balanse

Det mangler håndløper på vegg i trappeløpet.

- Håndløper må monteres på vegg for å tilfredsstille krav på byggetidspunktet.

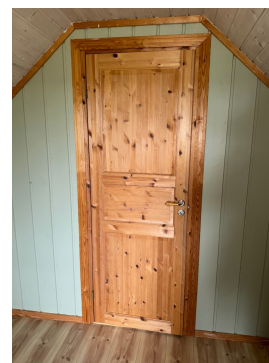
Dørblad tar i terskel/karm

- Det bør foretas tiltak på enkelte dører.

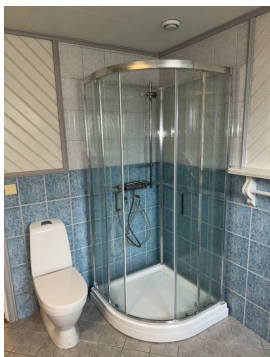
Det er benyttet trepanel på veggflater innenfor dusjens våtsone. Våtsonen strekker seg fra gulv til tak og minst én meter ut til hver side fra dusjkabinettet. Trepanel regnes som et fuktfølsomt materiale og er ikke egnet i våtsoner. Løsningen anses som fuktteknisk uheldig og øker risikoen for oppfukting, mugg- og råteskader over tid.

Det er uegnede materialer i våtsoner.

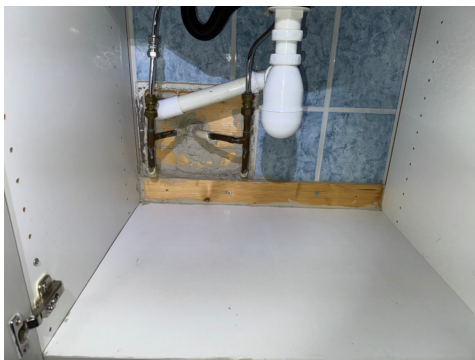
Mangelfull veggkledning i servantens våtzone.

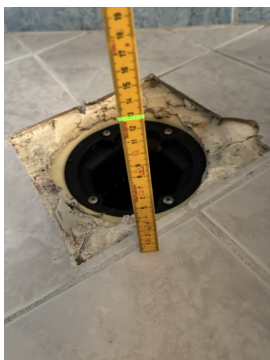
Gulv ved sluk 12,8 cm.

- Til tross for avviket i fall/høydeforskjell til sluk, vil gulvet fortsatt kunne lede vann mot sluket, men med redusert effektivitet. Dette kan potensielt øke risikoen for vannansamling i enkelte områder av badet.

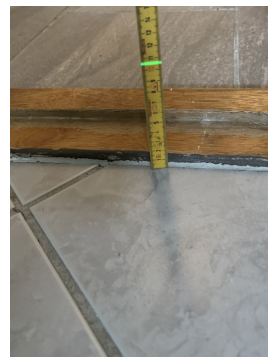
Gulv ved dørterskel 10,5cm

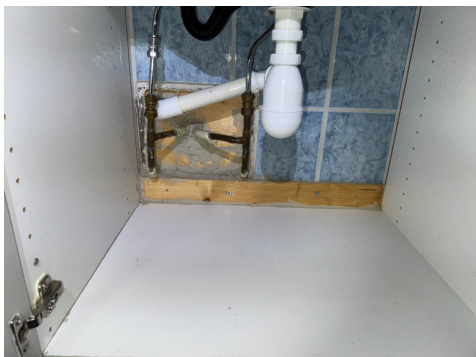
Det er ikke påvist membran eller annen vanntett løsning i våtsonen under servanten. Dette skaper usikkerhet om det er benyttet membran i øvrige deler av baderommets vegger. Uten synlig eller dokumentert tettesjikt kan det ikke verifiseres om konstruksjonen er tilstrekkelig beskyttet mot fuktpåvirkning i henhold til gjeldende krav.

Det er påvist manglende membran/tettesjikt på våtrommet under servant.

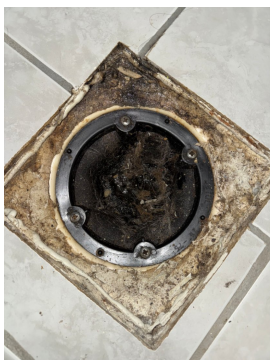
Løs slukrist på sluk nr. 2

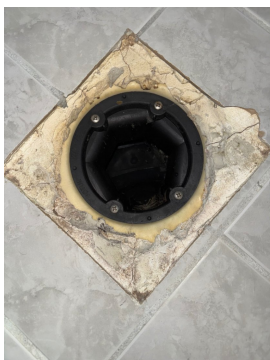
Manglende slukrist under dusjkabinett

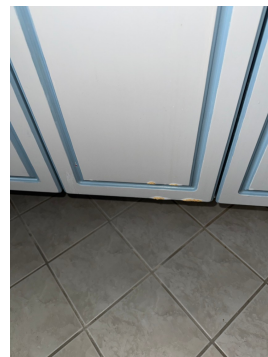
Fuktkader på innredning

- Dersom tiltaket ikke utbedres vil det forbli visuelle skader.

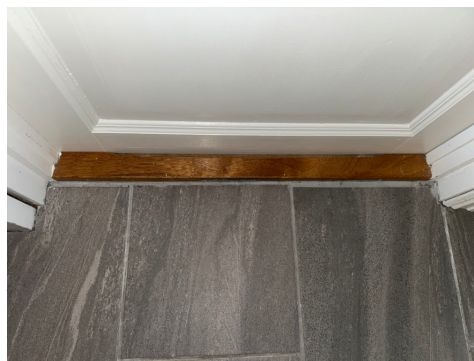
Liten luftespalte under dør.

Funksjonell ventilasjon er viktig for å sikre tilstrekkelig luftutskifting. Det anbefales å øke spalten for å bedre ventilasjonen. Dersom spalten er for liten, kan ventilasjonen bli utilstrekkelig, noe som øker risiko for fuktskader, kondens og dårlig luftkvalitet.

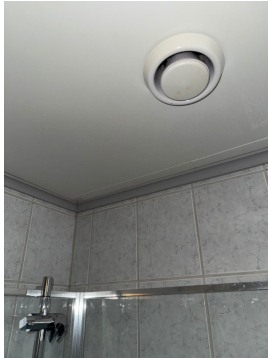
Ingen effekt i ventil.

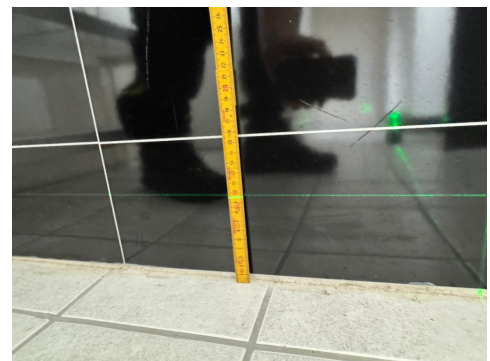
- Dersom våtromsplatene ikke er montert fagmessig, kan dette medføre utettheter som øker risikoen for fuktinntrengning bak platene. Over tid kan dette føre til oppfukning av tilstøtende konstruksjoner, noe som kan resultere i råteskader, muggvekst og eventuelle lekkasjer.

Våtromsplatene kan, dersom silikonfugen ikke er tett eller vedlikeholdt, trekke fukt ved vannsøl på gulvet – spesielt som følge av kapillært oppsug i nedre kant. Dette kan over tid føre til svelling eller skade på platen.

Våtromsplater er ikke montert fagmessig.

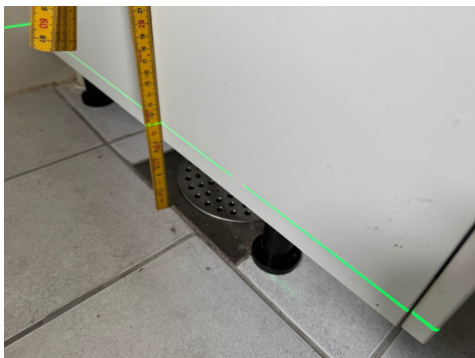
- Hovedkonsekvensen av utilstrekkelig høydeforskjell er økt risiko for at vann kan trenge ut av våtrommet og inn i tilstøtende rom. Dette kan føre til fuktskader i tiliggende konstruksjoner.

Målt høyde ved sluk 11 cm

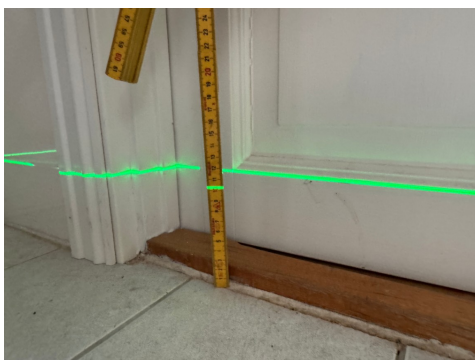
Målt høyde ved dørterskel 10,2 cm

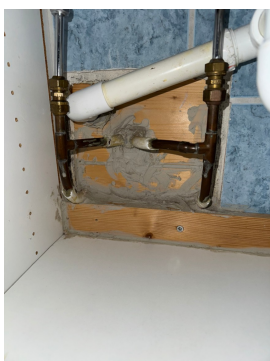
Røropplegg i kobber med plastkappe.

- Det er ikke behov for utbedringstiltak siden anlegget fungerer i dag, men ut ifra alder kan skader plutselig oppstå på eldre anlegg.
- I forbindelse med oppgradering av våtrom vil det være naturlig med utskiftning av rør.

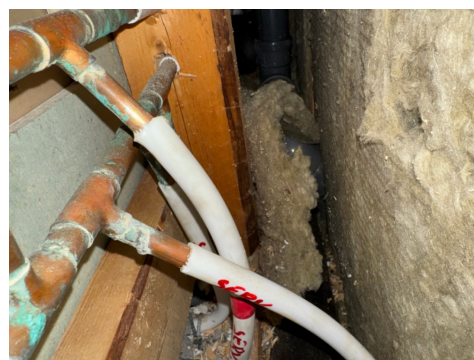
**Tekniske installasjoner > Avløpsrør** [Gå til side](#)  
Det er ikke påvist tilfredsstillende stakemulighet på avløpsanlegg.  
Mer enn halvparten av forventet brukstid er passert på innvendige avløpsledninger.  
Avløpsrør i plast er delvis synlig gjennom inspeksjonsluke. Røret fremstår uten synlige skader på det tilgjengelige området, men øvrige deler er ikke inspiserbare uten destruktive inngrep.

Delvis synlig avløpsrør i plast fra inspeksjonsluke.

Det anbefales nærmere undersøkelser for å avklare tilgjengelighet og funksjon knyttet til stakemuligheter i avløpssystemet.

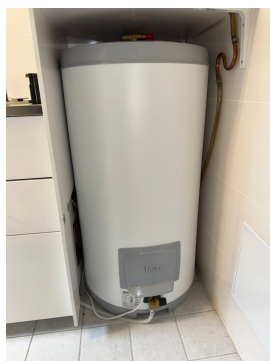
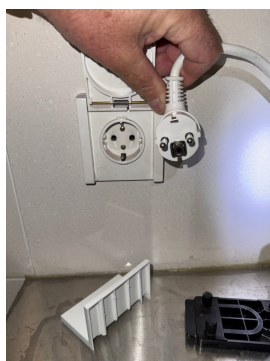
Ingen tegn til varmegang i stikk

- Det bør etableres tilfredsstillende el-tilkobling etter gjeldende forskrift.

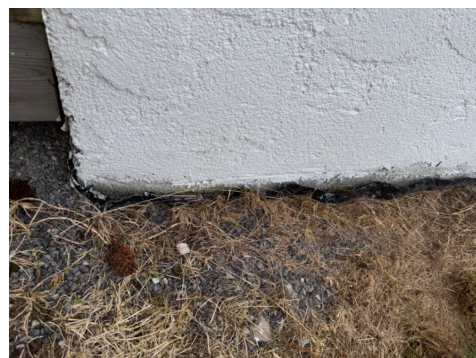
Manglende klemplister i topp på fuktsperre.

Utbedring av klemplister må påregnes da dette kan medføre at vann trenger inn mellom grunnmursplast og grunnmur, og at fukt står inn mot grunnmur som igjen kan føre til fuktskader.

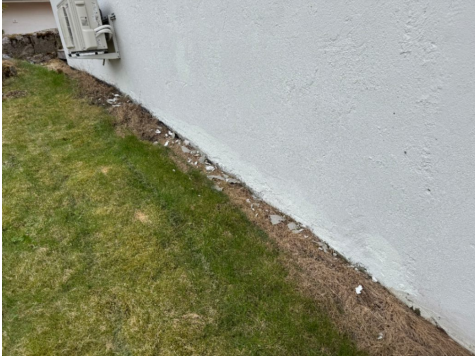
Fuktsperre delvis under terreng

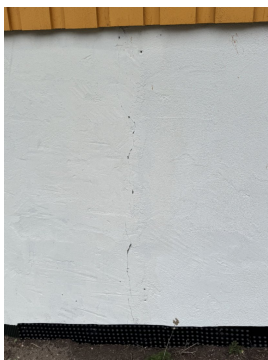
Grunnmuren har sprekkdannelser.  
Vertikalt riss er observert i pusset fasade på vegg mot øst. Det er ikke registrert tegn til andre bevegelser eller sprekkdannelser.  
Utbedring anbefales for å hindre vanninntrenging og for å ivareta fasadens levetid.

Risset bør åpnes, rengjøres og fylles med egnet reparasjonsmørtel. Overflaten tilpasses eksisterende puss for å sikre jevn finish og hindre fuktinntrenging.

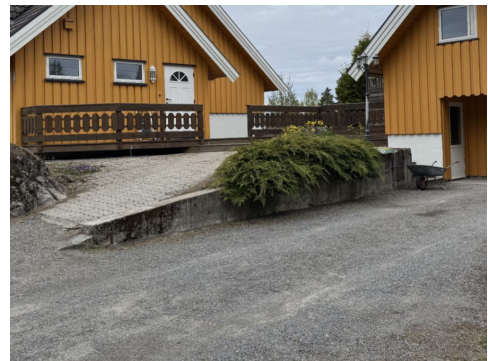
Det er påvist andre avvik:  
Ved innkjørselen til eiendommen er det etablert en støttemur med høyde opp til 95 cm av betong mot lavere gårdsplass. Det er etablert annen fysisk sikring i form av beplantning på deler av murens øvre kant, men øvrige partier av muren står uten noen form for sikring.  
Området benyttes som adkomst og har jevn ferdsel med bil og til fots.

Det anbefales at det etableres sikringstiltak i form av rekkverk, gjerde eller annen fysisk barriere langs murens øvre kant – særlig på de høyeste partiene – for å redusere risikoen for personskade ved fall. Det bør tas spesielt hensyn dersom området er tilgjengelig for barn, eller dersom muren grenser mot hardt underlag som grus

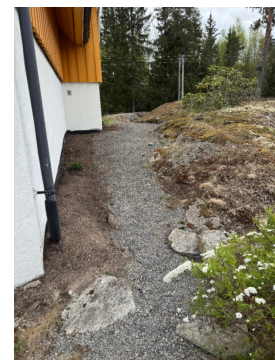
Terrenget rundt boligen er kupert, med synlige fjellformasjoner som gir varierende høydeforskjeller. De naturlige fjellformasjonene hindrer stedvis anbefalt fall vekk fra bygningskroppen. For å sikre god avrenning og redusere risiko for fuktmotstand mot grunnmur, anbefales et fall på minimum 1:50 over en avstand på minst 3 meter fra vegglivet.

Terreng rundt boligen er kupert, med synlige fjellformasjoner som gir en ujevn og varierende terrengformasjon. For å oppnå optimale forhold med hensyn til avrenning og fuktsikring, bør terrenget i størst mulig grad helle vekk fra boligen.

Det anbefales å vurdere lokale tiltak for å lede overflatevann vekk fra grunnmuren der det er mulig, og forholdene bør følges opp jevnlig for å avdekke eventuell fuktpåvirkning over tid.
