Granittvegen 20, 2230 SKOTTERUD

**Pen enebolig med solrik tomt \***  
**Fire soverom \* Grenser til friareal**

# Tilstandsrapport

## ENEBOLIG

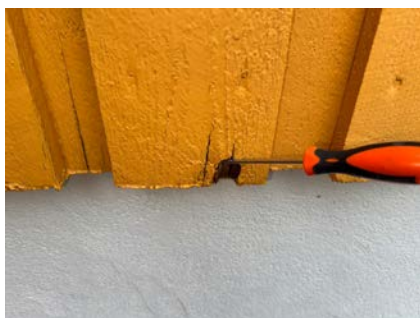
Det er påvist spredte råteskader i bordkledningen.

Det er stedvise sprekkdannelser i forblending/utvendig puss.

- Råteskadet trekledning må skiftes ut.
- Råteskader i bordkledningen kan fortsette å utvikle seg både i tilliggende bordkledning og til bakenforliggende veggkonstruksjon, dersom en ikke foretar tiltak.
- Lokal utbedring må utføres.
- Uten tilstrekkelig lufting bak bordkledningen kan fuktighet som trenger inn bak bordene eller gjennom veggen innenfra ikke tørke opp. Dette skaper ideelle forhold for råtesopp og muggvekst.

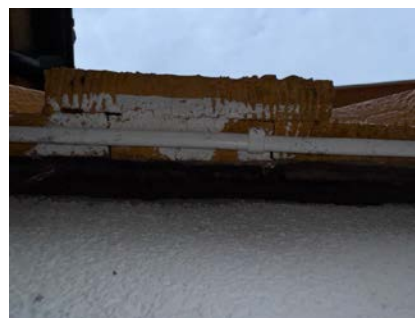
Det er ingen eller liten lufting i nedre kant av kledning mot grunnmur.

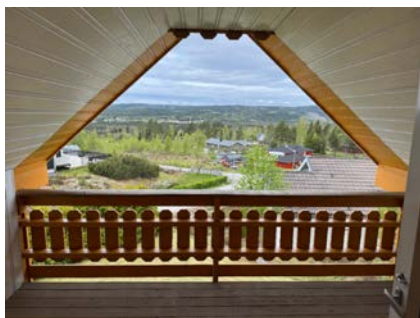
Balkongrekkverk 90cm.

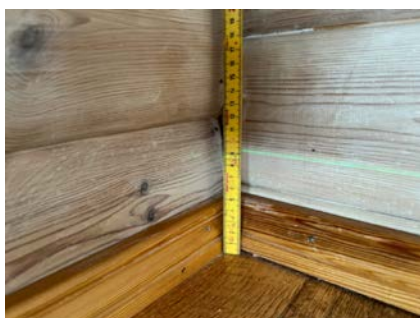
Stuegulv i hjørnet mot sørøst, 8,8 cm

- For å få tilstandsgrad 0 eller 1 må høydeforskjeller rettes opp. Det vil imidlertid sjelden være økonomisk rasjonelt som et enkeltstående tiltak i en bolig som dette. Dersom boligen en gang skal renoveres, kan man vurdere slike tiltak.

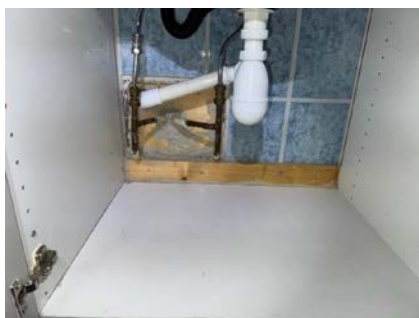
Det er uegnede materialer i våtsoner.

Mangelfull veggkledning i servantens våtsone.

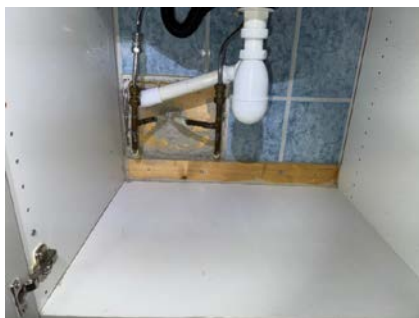
Det er påvist manglende membran/tettesjikt på våtrommet under servant.

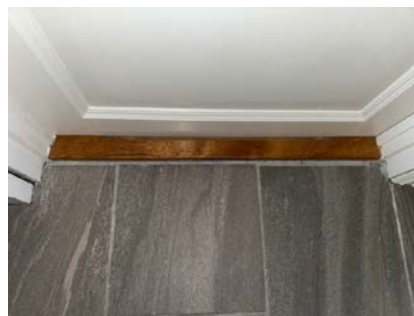
Liten luftespalte under dør.

Det anbefales å øke spalten for å bedre ventilasjonen. Dersom spalten er for liten, kan ventilasjonen bli utilstrekkelig, noe som øker risiko for fuktskader, kondens og dårlig luftkvalitet.

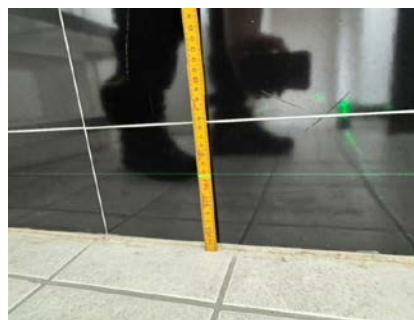
Våtromsplaten kan, dersom silikonfugen ikke er tett eller vedlikeholdt, trekke fukt ved vannsøl på gulvet – spesielt som følge av kapillært oppsug i nedre kant. Dette kan over tid føre til svelling eller skade på platen.

Våtromsplater er ikke montert fagmessig.

- Dersom våtromsplatene ikke er montert fagmessig, kan dette medføre utettheter som øker risikoen for fuktinntrengning bak platene. Over tid kan dette føre til oppfuktning av tilstøtende konstruksjoner, noe som kan resultere i råteskader, muggvekst og eventuelle lekkasjer.

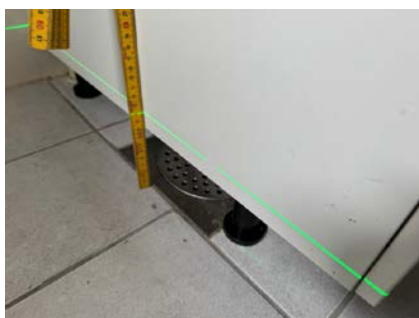
Målt høyde ved sluk 11 cm

- Hovedkonsekvensen av utilstrekkelig høydeforskjell er økt risiko for at vann kan trenge ut av våtrommet og inn i tilstøtende rom. Dette kan føre til fuktskader i tilliggende konstruksjoner.

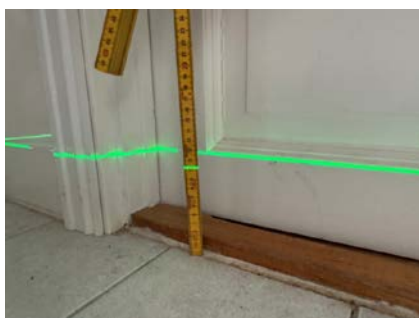
Målt høyde ved dørterskel 10,2 cm

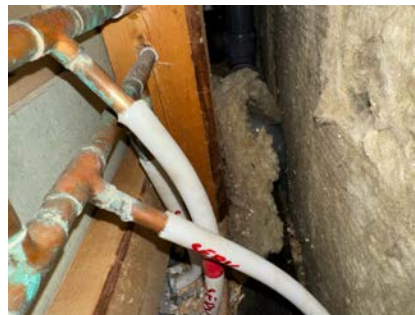
Delvis synlig avløpsrør i plast fra inspeksjonsluke.

Det anbefales nærmere undersøkelser for å avklare tilgjengelighet og funksjon knyttet til stakemuligheter i avløpssystemet.

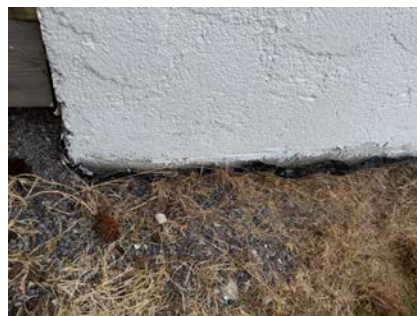
Det mangler klemlister i toppen av fuktsikring/grunnmursplast.

Manglende klemplister i topp på fuktsperre.

Utbedring av klemplister må påregnes da dette kan medføre at vann trenger inn mellom grunnmursplast og grunnmur, og at fukt står inn mot grunnmur som igjen kan føre til fuktskader.

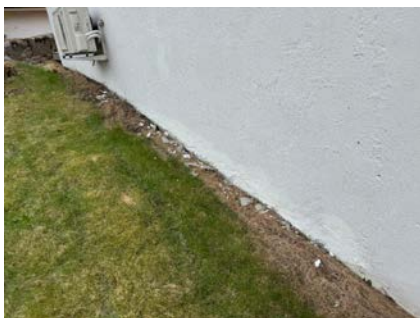
Utvendig tetting/fuktsikring av grunnmuren er avsluttet under utvendig terreng.

Fuktsperre delvis under terreng
