# Tilstandsrapport

Enebolig

Nedre Valabakkan 1, 7805 NAMSOS

Befaringsdato: 17.02.2025

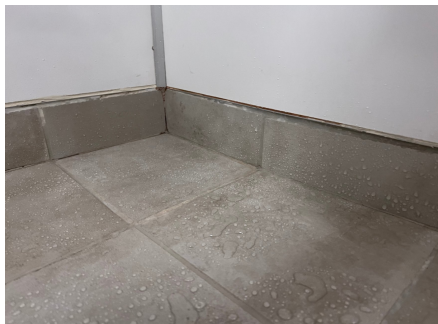
Innfesting av veggplater i hjørner er dels noe ufagmessig utført med synlig skruer. Ellers noe manglende fuge i spalte på sokkellist. Vindu i våtsone er beskyttet mot vannsprut.

Det anbefales at spalte på sokkellist i våtsone tettes godt. Synlige skruer ved hjørnelist bør forsegles.

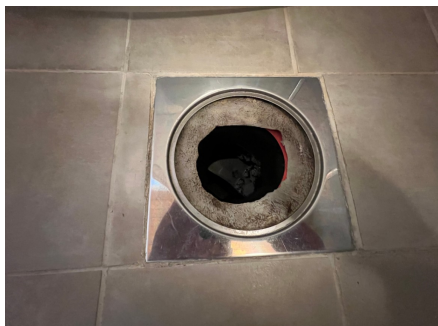
Registrert slukmansjett, men klemring kunne ikke påvises. Dette er sannsynligvis sluktype uten klemring.

Sluk uten klemring

Kontrollere utførelsen ved sluk. Innhent dokumentasjon om mulig.

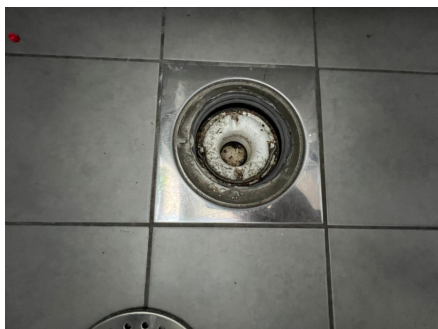
### 📍 TG 1 Sluk, membran og tettesjikt

Gulvsluk av plast.  
Synlig slukmansjett klemt i sluk.
