Tilstandsrapport

Enebolig

Ringblomstvegen 7 , 4104 JØRPELAND

Oppdragsnr.: 22172-1053

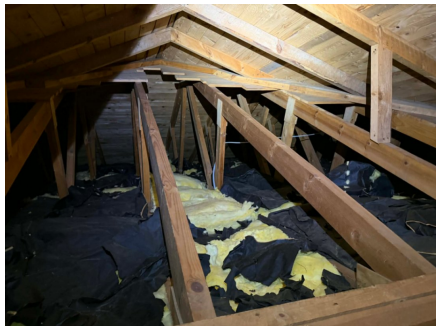
Kaldloft er kun inspisert fra loftsluke pga. manglende gangbart gulv. Det registreres stedvis muselort.

Anbefaler ytterligere undersøkelser av kaldloft. Det anbefales også å kontrollere om det er mus, eller om dette er gamle forhold. evt. utbedringer må vurderes deretter.

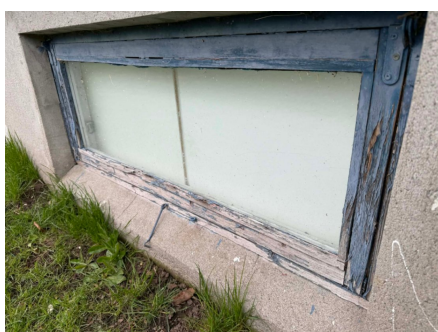
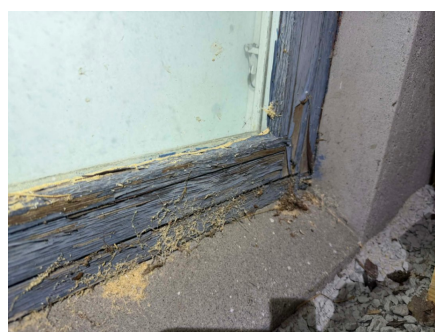
! TG 3 Vinduer

Det registreres flate vannbord under vindu, punktert glass i balkongvegg, råteskader i garasje, vinduer mot Nord v/ inngangspart og i kjellervinduer. Kjellervinduer er også tettet igjen på innsiden.

Anbefaler å etablere fall på vannbord under vindu, slik at vann renner bort fra karm, bytte punkterte / råteskadet vinduer og overflatebehandle slitte overflater.

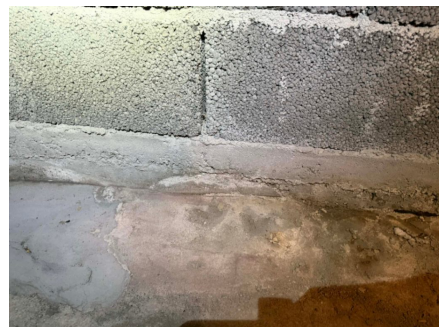
Ved fuktmåling i treverk i forbindelse med hulltaking, måles et fuktinnhold som er over faregrensen for utvikling av skader og det registreres mineralutslag (salt/kalkutslag) i overflater, som indikerer at det er en fuktgjennomgang i grunnmur.

Kostnadsestimatet er basert på fjerning av materialer mot murflater og omfatter ikke innredning eller ny oppføring av kjeller.

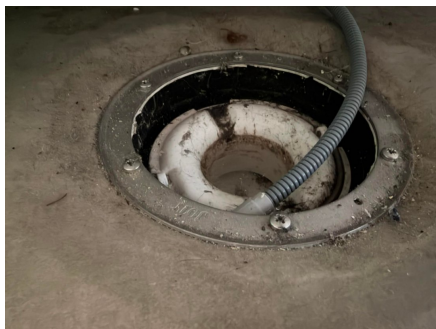
TG-2 pga.alder på tettesjikt.

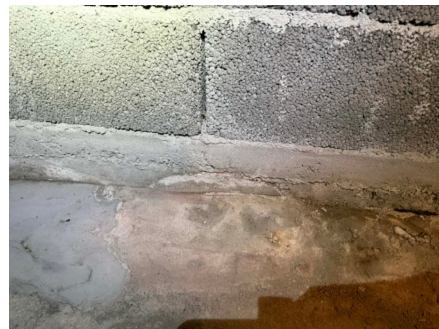
Terreng som heller inn mot huset fører til at både regnvann og smeltevann samler seg ved grunnmuren, og dette øker risikoen for fuktinntrengning.

Det er ukjent om det er foretatt noen oppgradering av drenering / fuktsikring etter byggeår. Vurderingen er foretatt med utgangspunkt i at dreneringen er fra byggeåret.

Innvendig i kjelleren er det tegn på fukt og saltutslag. Dreneringen / fuktsikring har nådd en alder som gjør tettheten usikker i tiden som kommer. Se punkt "rom under terreng" for mer info.

Kjeller bør holdes under observasjon, etablere / bytte av drenering / fuktsikring rundt heler huset og fall på terreng rundt boligen bør tilordnes slik at overflatevann renner bort fra boligen.

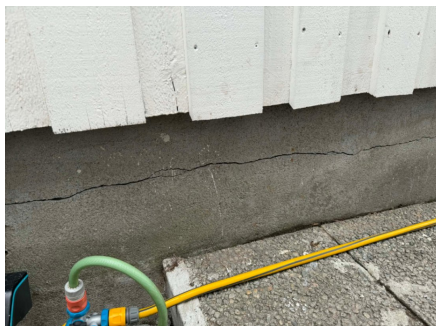
! TG 1U Grunnmur og fundamenter

Grunnmuren er delvis innvendig utlekket og utvendig inntil fylt med masser. Det er derfor ikke mulig å kontrollere hele grunnmuren for sprekker eller skader.

Men det registreres stedvis sprekker / skader. Ytterligere undersøkelser må utføres i sammenheng med bytte av drenering.

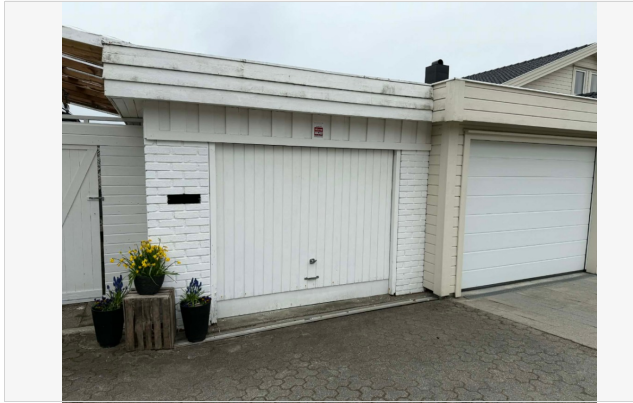
Garasje

Det registreres stedvis råteskade i kledning, vindu og dør. Oppgraderinger av garasje må påberegnes.
