# Tilstandsrapport

Enebolig

Myrstubben 3, 1930 AURSKOG

Befaringsdato: 16.07.2024

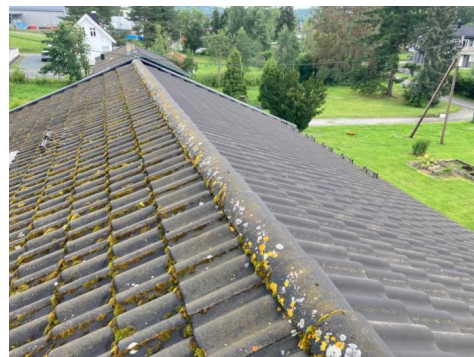
Taktekking av betongtakstein.  
Selger opplyser at tekkingen er skiftet av firma, usikkert årstall.  
Vindskier av tre med beslag.  
Det er mose på en takflate, selger opplyser at denne skal fjernes før salg.

Taktekking.

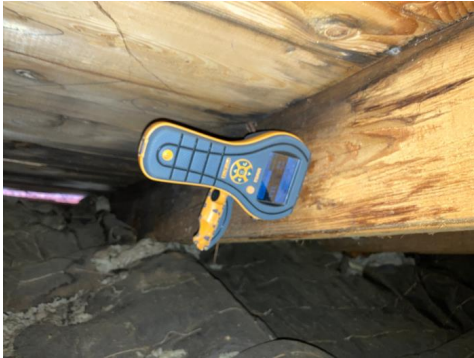
Takspørre med fuktmerker, fuktmåling viste normale verdier.

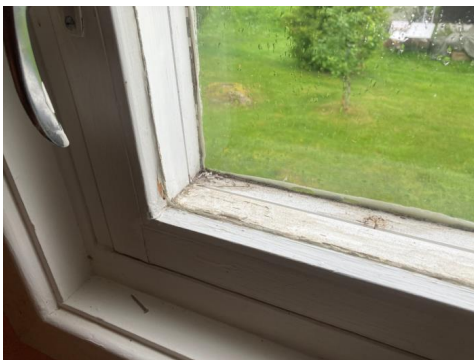
Vindu på soverom kan ikke åpnes og har skader.  
Flere eldre vinduer har slitasje og vanskelig å åpne/lukke.

Flere vinduer har slitasje.

- Det må påregnes noe vedlikehold og at enkelte vinduer må skiftes ut.

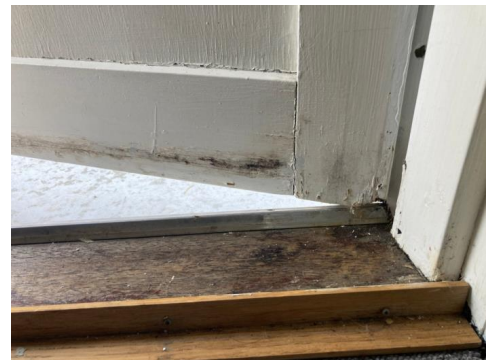
Terrassedør har skader og slitasje.

Terrassedør har skader,

Dør bør skiftes.

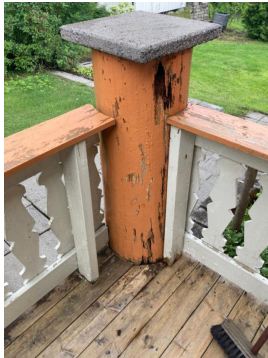
Terrasse til inngangsparti hoveddel har råteskader i hjørnestokk og manglende vedlikehold, fortrinnsvis på rekkverk.  
Overbygget terrasse har skjevheter, lekkasje i tak og råteskader i lekter til taktekking.  
Veranda i betongkonstruksjoner har avskalet puss og manglende vedlikehold.

Råteskader i hjørnestokk.

Råteskader må utbedres eller utskiftes, deler med manglende vedlikehold må utbedres og behandles.  
Tak til terrasse bør skiftes.

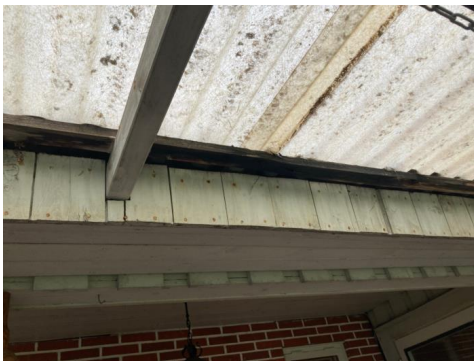
Lekkasje og råteskade i tak over terrasse.

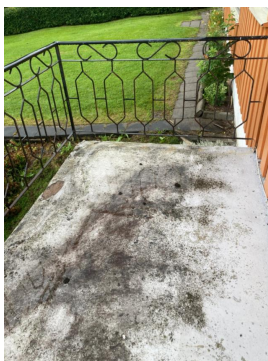
Veranda må utbedres og behandles.

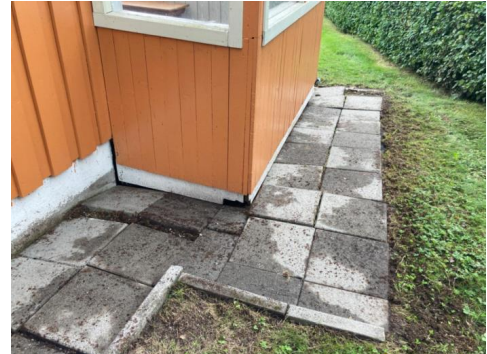
Heller må utbedres.

Deler av heller og kantstein må tas opp, underlag utbedres og legges ned på nytt.

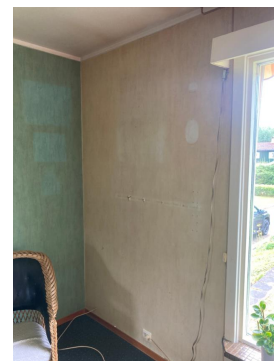
Eldre overflater med slitasje er bl.a. gulnet, skjolder, løs maling, teppe med slitasje og bretter, fuktskjolder mot yttervegger i garderobeskap og i bod tilbygg, som trolig skyldes kondens.

Innvendige overflater må utbedres.

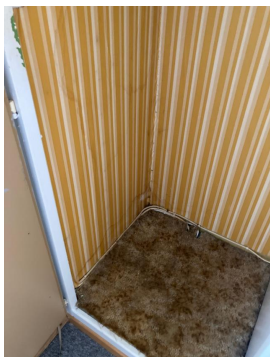
Fuktskjolder i garderobeskap må undersøkes nærmere.

Fuktskjolder i garderobeskap må undersøkes nærmere om eventuelle skader i yttervegg,

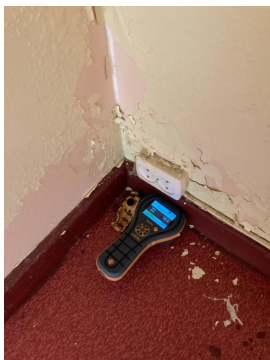
Tegn på fukt i bod, fuktmåling viste normale verdier.

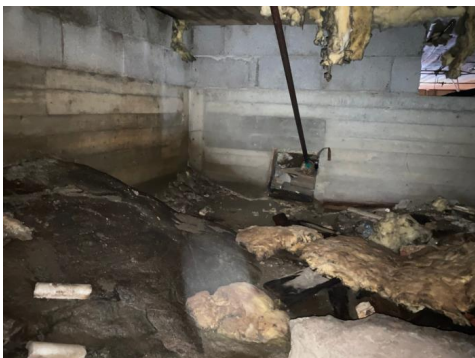
Fuktig krypkjeller med synlig stående vann på grunn. Ved fuktmåling i trebord i himling ble det målt opp til ca. 28 %, som er skadelig fukt,

Fukt i krypkjeller.

- Ytterligere undersøkelser må foretas for å få kartlagt tilstanden og omfanget på eventuelle skader.

Det anbefales å dekke til grunn med plast eller vintermatter, for å hindre fukt fra grunn til å skade bjelkelag.

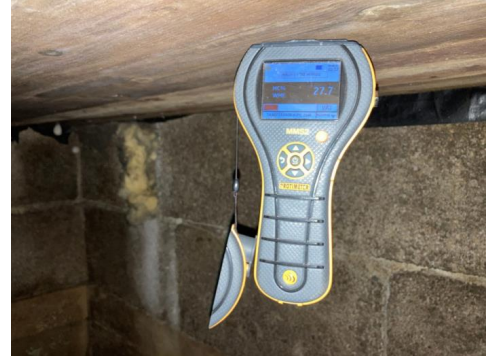
Fuktmåling viste skadelig fukt i krypkjeller.

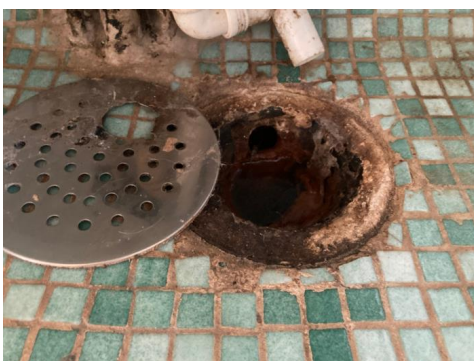
Det er ingen tegn til membran/tettesjikt på badet, flislegging er av meget svak utførelse og det er sprekker i flere fuger, servant har sprekker i emaljen.

Sluk uten tegn til membran.

På grunnlag av registrerte avvik, ikke faglig utførelse og alder er det vurdert at badet må helrenoveres, inntil dette blir gjort anbefales etablering av dusjkabinett.

- Våtrommet må totalrenoveres. Alle forhold med tettesjikt, våtsone, sluk m.m. må dokumenteres.

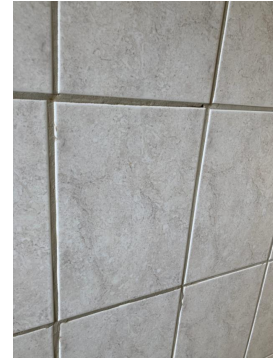
Flislegging er ikke faglig utført.

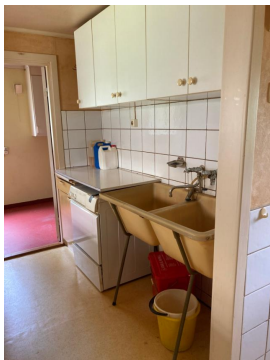
Vaskerommet er ikke bygget etter dagens krav, det er ikke sluk på rommet, gulvbelegg er ikke tett, veggfliser har løse og sprekke fuger, et utslagskar har sprekke i bunn.

Vaskerom med utslagskar.

På grunnlag av vaskerommet ikke er bygget som våtrom etter dagens krav, registrerte avvik og alder er det vurdert at vaskerommet må helrenoveres.

- Våtrommet må totalrenoveres. Alle forhold med tettesjikt, våtsone, sluk m.m. må dokumenteres.

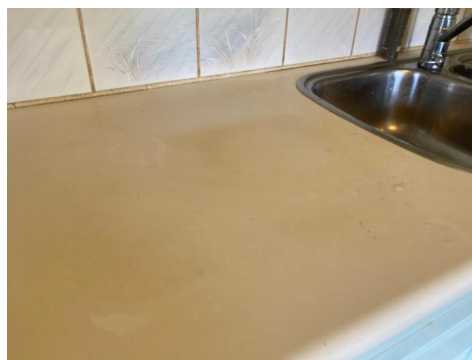
Benkeplate har skjolder og noe fuktskadet i underkant, veggfliser har løs/sprekke fuger, bunnplate i benkeskap har fuktskader.

Skjolder på benkeplate.

Fliser bør refuges og det bør vurderes å skifte benkeplate, for øvrig fungerer kjøkkenet med dagens tilstand.

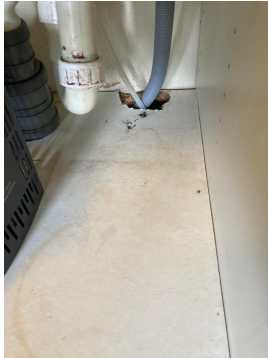
Bunnplate i benkeskap har fuktskade.

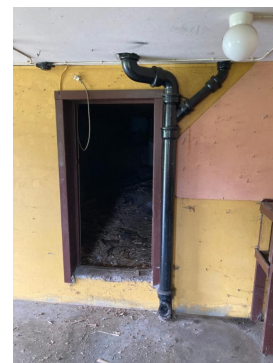
Støpejern avløpsrør med stakeluke.

- Det er ikke behov for utbedringstiltak siden anlegget fungerer i dag, men ut ifra alder kan skader plutselig oppstå på eldre anlegg.

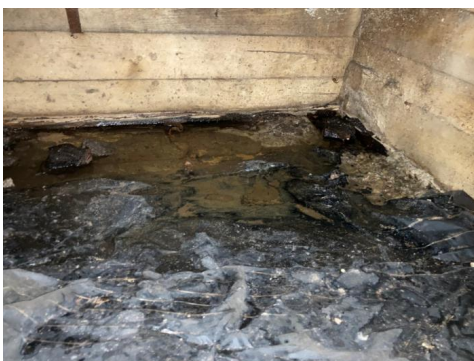
Det er registrert fukt og stående vann i kjeller.

Stående vann i kjeller tyder på svikt i drenering/fuktsikring.

- Det må foretas utskiftning av drenering/tettesjikt.
