Myrstubben 3, 1930 AURSKOG

Befaringsdato: 16.07.2024 Rapportdato: 04.08.2024 Oppdragsnr.: 13998-1346 Referansenummer: YS1535

Tilstandsrapport

ENEBOLIG

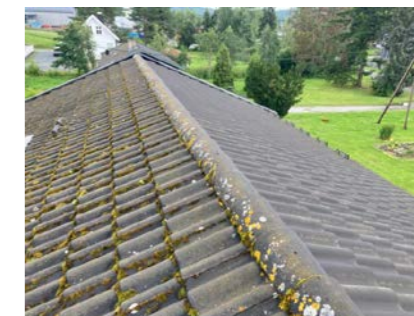
Det er mose på en takflate, selger opplyser at denne skal fjernes før salg.

Taktekking.

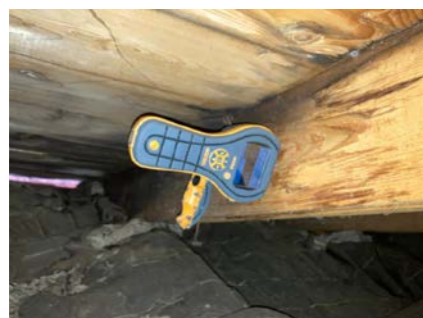
Det ble observert taksperre ved avløpslufting, som kan ha vært utsatt for fukt, ved fuktmåling ble det ikke avdekket unormale forhold, men bør følges med på.

Takspærre med fuktmerker, fuktmåling viste normale verdier.

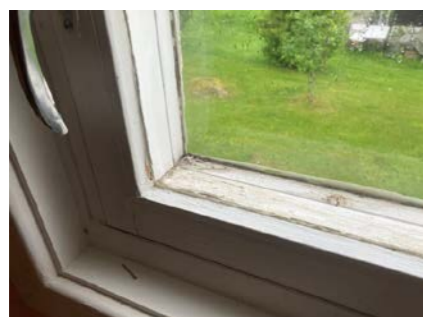
Utvendig > Vinduer: Trevinduer 3-lags isolerglass datert 1978, 1980 1981, trevindu med 2-lags glass på bad, datert 2005 og på kjøkken datert 1988, trevinduer med 2 glass og koblete vinduer. Manuelle markiser på flere vinduer. Det er tegn som tyder på at det er skiftet glass i flere vinduer. Vurdering av avvik: Det er påvist at enkelte vinduer er vanskelig å åpne/lukke. Det er påvist andre avvik: Vindu på soverom kan ikke åpnes og har skader. Flere eldre vinduer har slitasje og vanskelig å åpne/lukke.

Flere vinduer har slitasje.

- Det må påregnes noe vedlikehold og at enkelte vinduer må skiftes ut.

Kostnadsestimat: 50 000 - 100 000

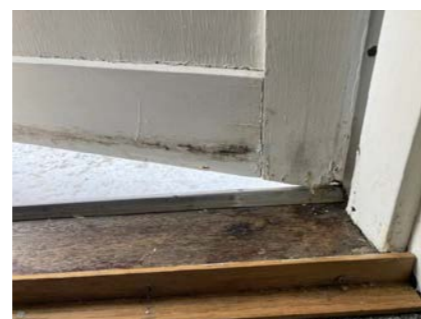
Følgende punkter er i tilstandsrapporten merket med tilstandsgrad 3 – store eller alvorlige avvik: Utvendig > Dør - soverom/veranda: Terrassedør med 3-lags glass fra soverom til veranda, datert 1978. Vurdering av avvik: Det er påvist dør(er) med fukt/råteskader. Terrassedør har skader og slitasje.

Terrassedør har skader,

Dør bør skiftes.

Kostnadsestimat: 10 000 - 50 000

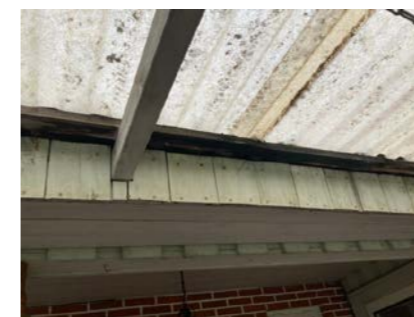
Utvendig > Balkonger, terrasser og rom under balkonger: Terrasser i trekonstruksjoner med spaltegulv, rekkverk av tre og trapp, med tilgang til vindfang hoveddel og entre/vaskerom tilbygg. Overbygget og delvis innebygget terrasse i trekonstruksjoner med levegg og plexiglass, spaltegulv, rekkverk av tre og pulttak konstruksjon teknet med gjennomslittige plater. Veranda i betongkonstruksjoner med rekkverk av stål over garasje innkjøring med tilgang fra soverom. Vurdering av avvik: Åpninger i rekkverk er ikke i henhold til krav i dagens forskrifter. Rekkverket er for lavt i forhold til dagens krav til rekkverkshøyder. Terrasse til inngangsparti hoveddel har råteskader i hjørnestokk og manglende vedlikehold, fortrinnsvis på rekkverk. Overbygget terrasse har skjelheter, lekkasje i tak og råteskader i lekter til takteking. Veranda i betongkonstruksjoner har avskalet puss og manglende vedlikehold. Høyde og åpninger i rekkverk er lavere enn dagens krav. Balkonger,

Råteskader i hjørnestokk.

Lekkasje og råteskade i tak over terrasse.

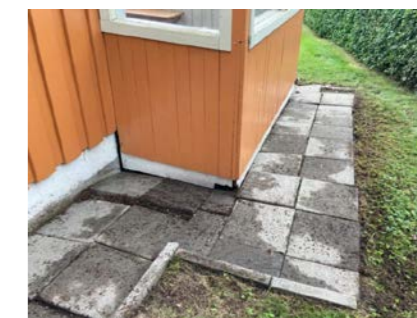
Utvendig > Andre utvendige forhold: Heller og kantstein på plattinger, gangbaner og trapp. Vurdering av avvik: Det er avvik: Deler av heller og kantstein ligger ujevnt.

Heller må utbedres.

Deler av heller og kantstein må tas opp, underlag utbedres og legges ned på nytt.

Kostnadsestimat: 50 000 - 100 000

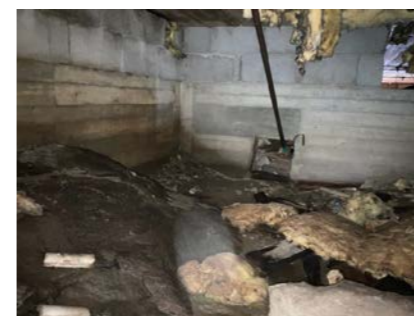
Vurdering av avvik: Det er stedvis påvist fuktnivå som tilsier at konstruksjonen kan hafuktskader. Det er påvist synlig vann i kryp kjeller eller synlige tegn på innsig av vann i kryp kjeller. Fuktig kryp kjeller med synlig stående vann på grunn. Ved fuktmåling i trebord i himling ble det målt opp til ca. 28 %, som er

skadelig fukt.

Eldre krypkjeller må betegnes som en risikokonstruksjon da de normalt ikke har dagens fuktsikring som dagens bygg og kan bli utsatt for fukt, spesielt ved store nedbørsmengder og bør holdes under oppsikt.

Fukt i krypkjeller.

Krypkjeller har fukt og må utbedres.

Kostnadsestimat: 10 000 - 50 000

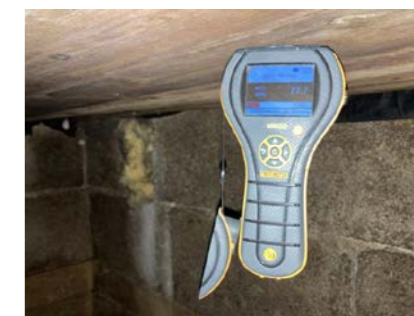
Fuktmåling viste skadelig fukt i krypkjeller.

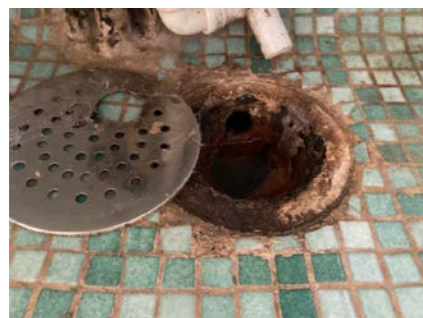
Våtrom > 1.Etasje > Bad > Generell: Eldre bad fra ukjent alder, det foreligger ingen opplysninger. Det er mosaikk fliser på gulv med fall til støpejernssluk, fliser på vegger og tak-ess plater i himling. Sanitærutstyr består av toalett med underskap, speil med sideskap og badekar med direkte avløp i gulv. Naturlig ventilering med veggventil. Oppvarming med stråleovn. Det er ingen tegn til membran/tettesjikt på badet, flislegging er av meget svak utførelse og det er sprekker i flere fuger, servant har sprekker i emaljen. På grunnlag av registrerte avvik, ikke faglig utførelse og alder er det vurdert at badet må helrenoveres, inntil dette blir gjort anbefales etablering av dusjkabinett. Vurdering av avvik: Våtrommet må oppgraderes for å tåle normal bruk etter dagens krav.

Sluk uten tegn til membran.

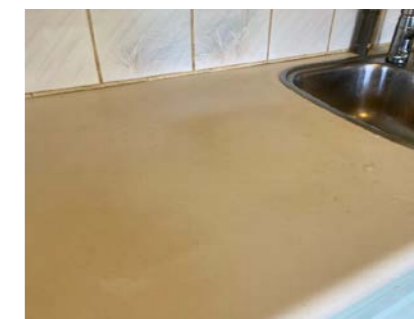
Kjøkken > 1.Etasje > Kjøkken > Overflater og innredning: Kjøkkeninnredning med takhøye overskap, laminerte fronter, laminert benkeplate med nedfelt vaske- og skyllekum, komfyr, kjølfrys og nisje/opplegg for oppvaskmaskin. Belegg på gulv og fliser på vegg over kjøkkenbenk. Ved fuktsøk ble det registrert normale verdier på utsatte steder. Vurdering av avvik: Det er avvik: Benkeplate har skjolder og noe fuktskadet i underkant, veggfliser har løs/sprekke fuger, bunnplate i benkeskap har fuktskader.

Skjolder på benkeplate.

Fliser bør refuges og det bør vurderes å skifte benkeplate, for øvrig fungerer kjøkkenet med dagens tilstand.

Kostnadsestimat: Under 10 000

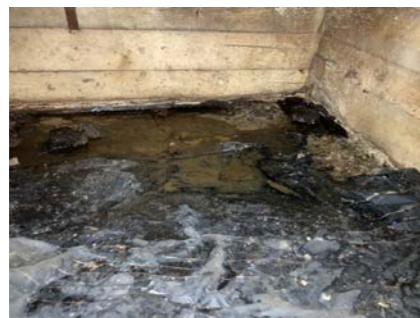
sammenheng 'Rom under terreng'. Drenering og fuktsikring fra byggeår, iht. leveransebeskrivelse. Vurdert ut fra alder på bygning og observasjoner i kjelleretasje. Ses i sammenheng med "Rom under terreng". Punktet må sees i sammenheng 'Rom under terreng' Vurdering av avvik: Det er ut ifra observasjoner konstatert at drenering/tettesjikt har funksjonssvikt/svært begrenset effekt. Det er registrert fukt og stående vann i kjeller.

Stående vann i kjeller tyder på svikt i drenering/fuktsikring.

- Det må foretas utskiftning av drenering/tettesjikt.

Kostnadsestimat: 50 000 - 100 000
