# Tilstandsrapport

📍 Birkelundveien 3 A, 1481 HAGAN

# gnr. 6, bnr. 65

Befaringsdato: 21.09.2025

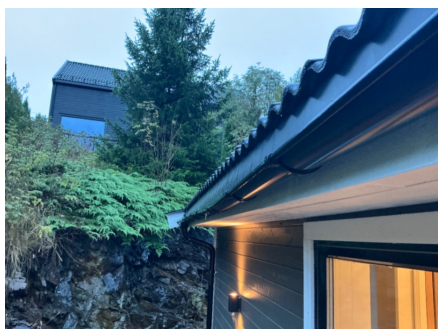
- Det er avvik:
- Det er registrert noen deformasjoner/skader i elementer.
- Det mangler snøfangere på taket.

Nedbøying i takrenne.

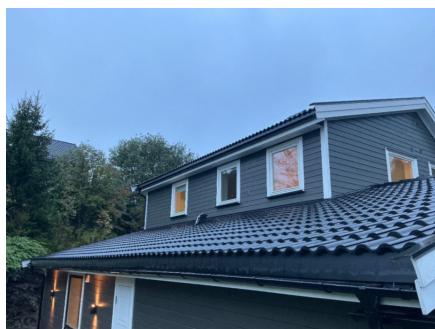
Der snøfangere ikke er montert, kan snø og is rase ned, noe som utgjør en risiko for personer og gjenstander nedenfor. Dette må monteres etter gjeldende krav da tekkingen ble lagt.

Mangler snøfanger.

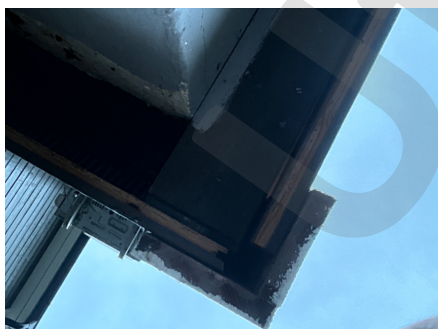
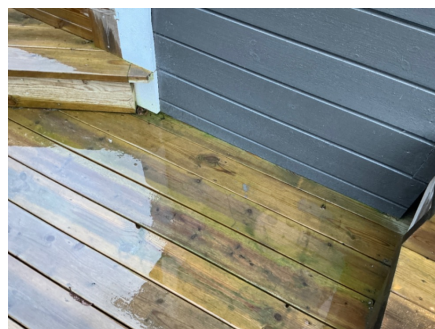
Lufting bak kledningen er viktig for å sikre ventilasjon og drenering mellom kledning og yttervegg. Manglende luftespalte tyder på at luftingen ikke er tilfredsstillende, noe som kan øke risikoen for fuktskader dersom kondens eller inntrengt vann ikke får luftes eller dreneres ut.

- Panelet er nærmere enn 50 mm fra underliggende flater. Dette er mindre enn normal praksis, og utgjør en økt mulighet for fuktpåkjenninger som kan føre til skader.

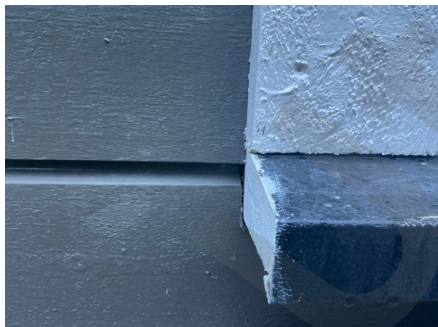
- Vinduer produsert før 2005 har passert mer enn halvparten av forventet levetid og har bruksslitasje.

Eldre vinduer har vanligvis høyere varmetap og større behov for vedlikehold. Utskifting må påregnes på sikt, men det er vanskelig å si nøyaktig når dette vil bli nødvendig.

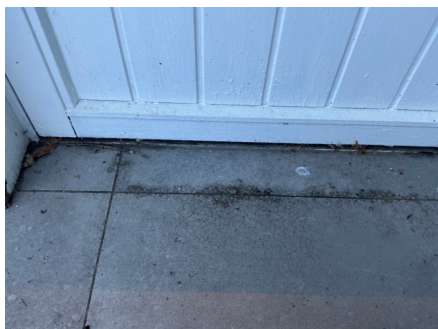
- Det er registrert avvik i den ytre tettingen/vannavledning rundt enkelte dører.  
Avvik kan øke muligheten for at vann trenger inn i veggkonstruksjonen, noe som over tid kan gi fuktrelaterte skader.
- Det ble registrert dør som tar i karmen. Dette kan gi økt slitasje over tid og gjøre døren hard å åpne eller lukke. Justeringer anbefales.
- Dører produsert før 2005 har passert mer enn halvparten av forventet levetid og har bruksslitasje.  
Eldre dører har vanligvis høyere varmetap og større behov for vedlikehold. Utskifting må påregnes på sikt, men det er vanskelig å si nøyaktig når dette vil bli nødvendig.

Mangler beslag.

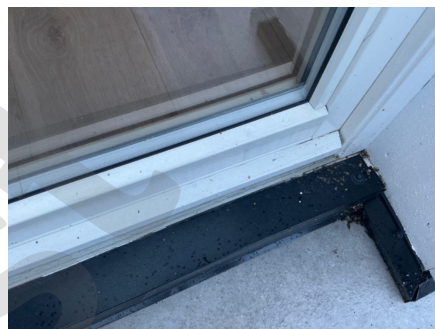
Beslag er ikke riktig montert.

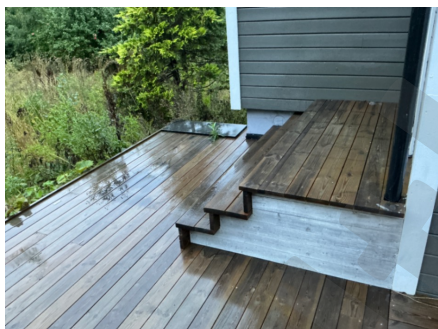
Konsekvens: Manglende eller lavt rekkverk, ufagmessige beslag og konstruksjon samt glipper mot terreng innebærer risiko for personskader ved fall og ulykker, samt økt risiko for fuktrelaterte skader på vegg- og terrassekonstruksjoner over tid. Merkbare skjevheter kan også indikere svakheter i utførelse som kan redusere konstruksjonens levetid.

Mangler rekkverk

Tiltak: Det bør etableres forskriftsmessig fallsikring på terrasser i 1. etasje. Beslag og overganger bør utbedres for å hindre vanninntrengning. Terrasser bør gjennomgås av fagkyndig for vurdering av skjevheter og ufagmessig utførelse, med påfølgende utbedringer der det anses nødvendig.

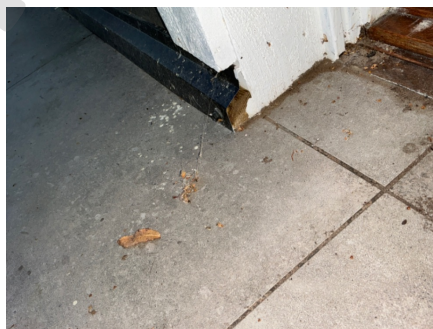
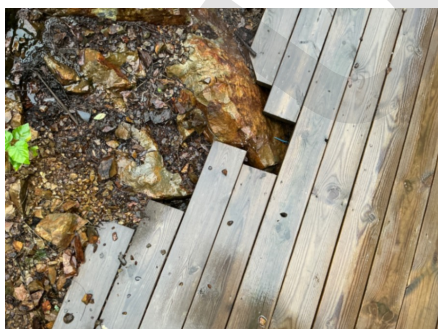
- Det er registrert manglende beslag og ufagmessig utførelse der det er montert beslag mellom vegg og terrasser. Dette kan øke risikoen for vanninntrengning i veggkonstruksjonen, noe som over tid kan føre til fuktrelaterte skader.

- Terrasse er stedvis bygd etter terreng, det er glipper mellom dekke og terreng som kan medføre risiko for personskader.

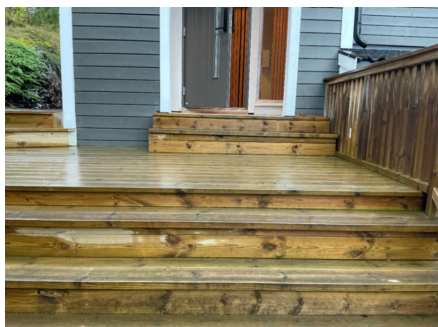
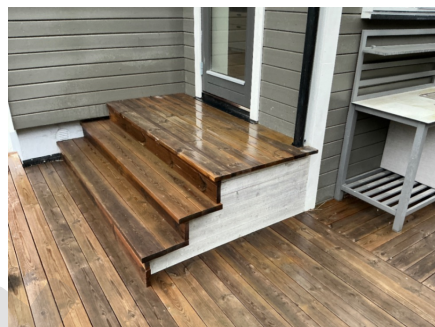
- Det er avvik:
- Trinnhøydene er varierende og håndløper mangler. Dette innebærer økt risiko for snubling og fall.
- En trapp mangler rekkverk i sin helhet. Fallsikring bør etableres av hensyn til personsikkerhet ved opphold på konstruksjonen.

Tiltak: Trappene må påregnes utbedres slik at trinnene får jevn høyde og det må etableres håndløper på begge sider.

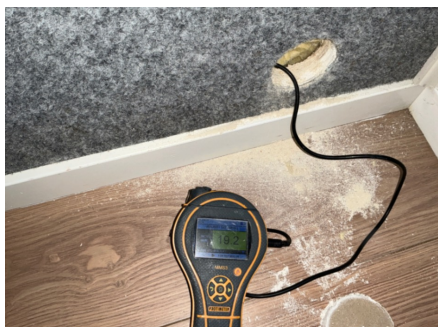
- Det er målt fuktnivåer som tyder på fuktbelastning i konstruksjonen. Ved fuktinnhold nært eller over 20 vektprosent er det stor sannsynlighet for utvikling av fuktskader, som potensielt kan ha oppstått skjult i konstruksjonen. Det bør derfor gjøres tiltak. Det bør vurderes å fjerne organiske materialer.

Konsekvens: Manglende dokumentasjon på oppbygning av konstruksjonen gjør det umulig å vurdere om rom under terreng er utført i samsvar med forskriftskrav. Konstruksjonen er en risikokonstruksjon med hensyn til fukt, og skader kan oppstå skjult uten at dette nødvendigvis er synlig ved visuell kontroll. Registrerte riss, sprekker og knirk indikerer mulige bevegelser eller fuktpåkjenning. Målt fuktbelastning i konstruksjonen innebærer økt risiko for utvikling av skader, herunder mugg, råte og redusert bæreevne i materialer.

Tiltak: Det bør påregnes tiltak for å redusere fuktbelastning i rom under terreng. Det anbefales å vurdere fjerning av organisk materiale mot yttervegger og gulv, samt å etablere løsninger for å bedre fuktsikring og ventilasjon. Nærmere undersøkelser med åpning av konstruksjon anbefales for å kartlegge skadeomfang og nødvendig utbedring.

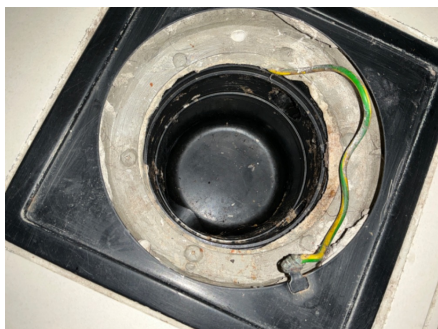
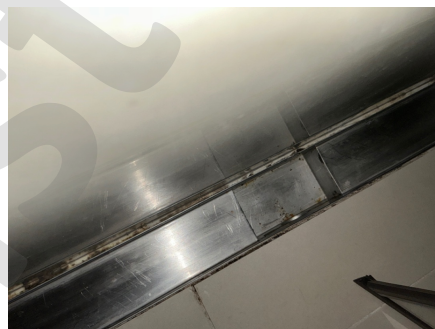
- Membranen og sluk er ikke dokumentert som kompatibelt med hverandre.

Overgangen mellom sluk og membran har ofte større risiko for utettheter dersom disse ikke er kompatible med hverandre.

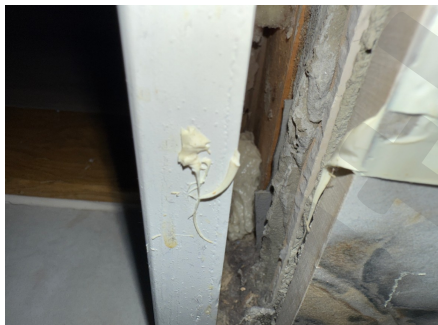
- Membranen er ikke tilfredsstillende, det er ikke oppbrett ved dør og deler av membranen er kappet i dette området (synlig der list er demontert). Med bakgrunn i at fallforhold og høydeforskjell ikke er ivarettatt medfører dette er en risiko for fuktpåkjenninger i nærliggende konstruksjoner ved en eventuell lekkasje.

Badet har vesentlige mangler ved membran- og slukløsning. Det er manglende oppbrett ved dør på grunn av kappet membran. Feil fallforhold. Sluket er eldre og ikke dokumentert kompatibelt med ny membran. Manglende lekkasjesikring ved innebygde sistene er også registrert. Forholdene gir høy risiko for vann- og fuktskader.

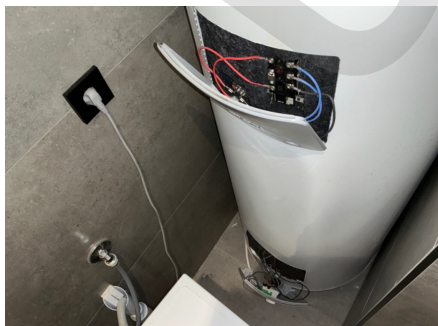
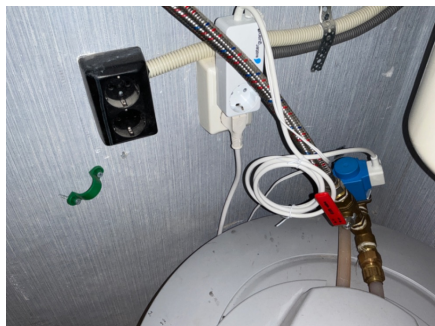
- Tiltak:
- Konsekvens og tiltak: Manglende deksler og uforsvarlig tilkobling innebærer risiko for elektrisk støt og brannfare. Forholdene bør utbedres av autorisert elektroinstallatør, og anlegget bør gjennomgås med tanke på dokumentasjon og samsvar med gjeldende forskriftskrav.

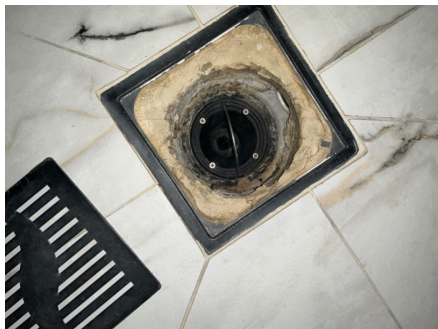
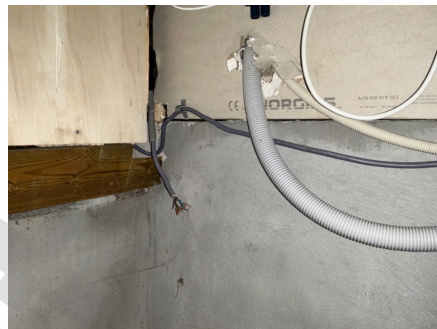
Mangler jording i sluk.

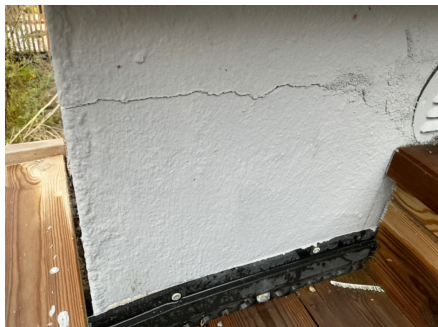
- Det er avvik:
    - Det er synlige riss i grunnmuren.
- Riss skyldes ofte bevegelse eller uttørking og bør overvåkes for utvikling.

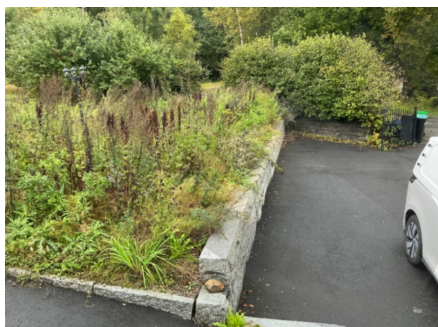
Konsekvensen er økt risiko for fall og personskader. Det bør etableres rekkverk eller annen forsvarlig fallsikring i samsvar med gjeldende krav.

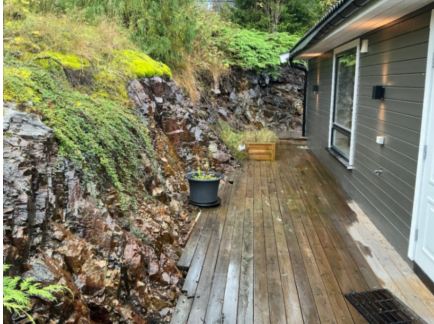
Lokale partier av terrenget skråner inn mot boligen. Dette øker risikoen for vannansamling mot grunnmur, som igjen kan medføre fuktpåkjenning, økte fuktverdier i konstruksjonen og i verste fall skader på innvendige overflater i underetasjen. Tiltak bør være å justere terrenget slik at vann ledes bort fra boligen, eventuelt kombinert med forbedret drenering og overvannshåndtering for å redusere belastningen på grunnmuren.
