# Tilstandsrapport

Enebolig

Birkelundveien 3 A, 1481 HAGAN

Oppdragsnr.: 21421-1333

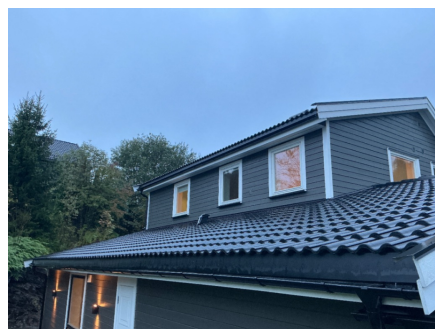
Der snøfangere ikke er montert, kan snø og is rase ned, noe som utgjør en risiko for personer og gjenstander nedenfor. Dette må monteres etter gjeldende krav da tekkingen ble lagt.

Mangler snøfanger.

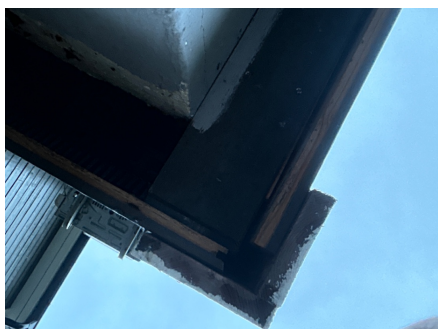
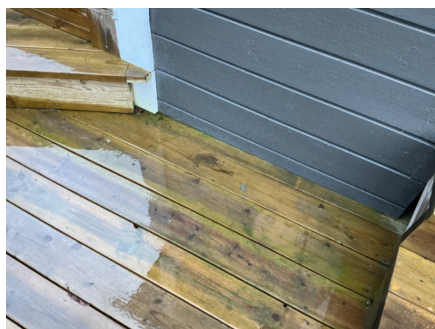
Lufting bak kledningen er viktig for å sikre ventilasjon og drenering mellom kledning og yttervegg. Manglende luftespalte tyder på at luftingen ikke er tilfredsstillende, noe som kan øke risikoen for fuktskader dersom kondens eller inntrengt vann ikke får luftes eller dreneres ut.

- Panelet er nærmere enn 50 mm fra underliggende flater. Dette er mindre enn normal praksis, og utgjør en økt mulighet for fuktpåkjenninger som kan føre til skader.

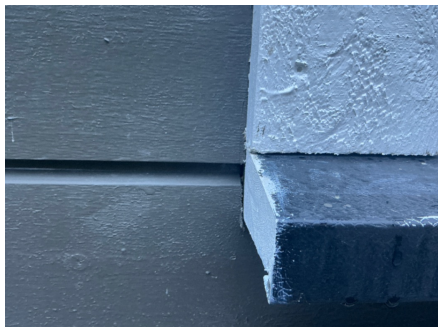
- Det er avvik:
  - Utvendig listverk ligger stedvis tett mot vannbord.  
Dette øker muligheten for at listverket suger til seg vann, noe som kan føre til sprekker og fuktrelaterte skader over tid.
  - Det ble ved stikkprøver registrert vinduer som tar i karmen ved en enkel funksjonstest.  
Dette kan føre til økt slitasje og gjøre vinduet hard å åpne eller lukke. Justering anbefales.
  - Vinduer produsert før 2005 har passert mer enn halvparten av forventet levetid og har bruksslitasje.  
Eldre vinduer har vanligvis høyere varmetap og større behov for vedlikehold. Utskifting må påregnes på sikt, men det er vanskelig å si nøyaktig når dette vil bli nødvendig.

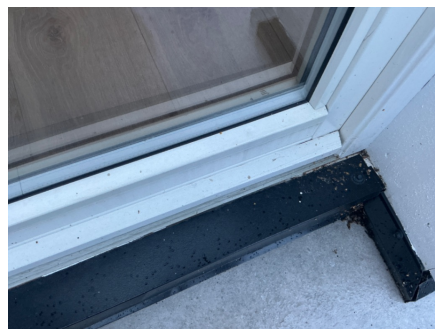
- Det er registrert avvik i den ytre tettingen/vannavledning rundt enkelte dører.  
Avvik kan øke muligheten for at vann trenger inn i veggkonstruksjonen, noe som over tid kan gi fuktrelaterte skader.
- Det ble registrert dør som tar i karmen. Dette kan gi økt slitasje over tid og gjøre døren hard å åpne eller lukke. Justeringer anbefales.
- Dører produsert før 2005 har passert mer enn halvparten av forventet levetid og har bruksslitasje.  
Eldre dører har vanligvis høyere varmetap og større behov for vedlikehold. Utskifting må påregnes på sikt, men det er vanskelig å si nøyaktig når dette vil bli nødvendig.

Beslag er ikke riktig montert.

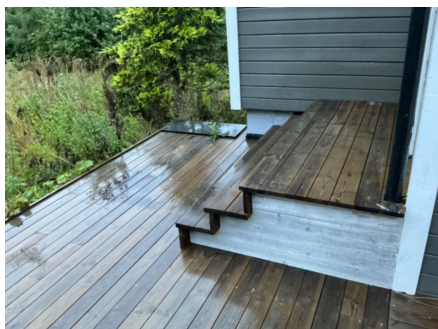
- Rekkverket er lavere enn dagens krav, men tilfredsstillende gjeldende krav under byggetidspunktet. Det er ikke krav om tilpasning til dagens regler.
- Det er registrert manglende beslag og ufagmessig utførelse der det er montert beslag mellom vegg og terrasser. Dette kan øke risikoen for vanninntrengning i veggkonstruksjonen, noe som over tid kan føre til fuktrelaterte skader.
- Terrasse er stedvis bygd etter terreng, det er glipper mellom dekke og terreng som kan medføre risiko for personskader.
- Det er merkbare skjevheter i terrasser enkelte steder, noe som kan indikere ufagmessig utførelse.

Konsekvens: Manglende eller lavt rekkverk, ufagmessige beslag og konstruksjon samt glipper mot terreng innebærer risiko for personskader ved fall og ulykker, samt økt risiko for fuktrelaterte skader på vegg- og terrassekonstruksjoner over tid. Merkbare skjevheter kan også indikere svakheter i utførelse som kan redusere konstruksjonens levetid.

Mangler rekkverk

Tiltak: Det bør etableres forskriftsmessig fallsikring på terrasser i 1. etasje. Beslag og overganger bør utbedres for å hindre vanninntrengning. Terrasser bør gjennomgå av fagkyndig for vurdering av skjevheter og ufagmessig utførelse, med påfølgende utbedringer der det anses nødvendig.

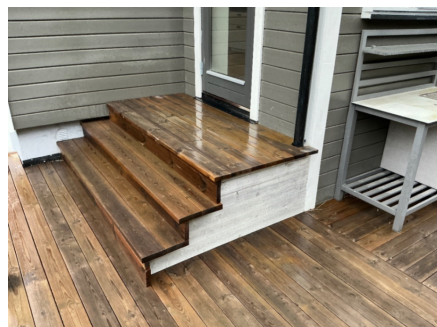
- Det er avvik:
- Trinnhøydene er varierende og håndløper mangler. Dette innebærer økt risiko for snubling og fall.
- En trapp mangler rekkverk i sin helhet. Fallsikring bør etableres av hensyn til personsikkerhet ved opphold på konstruksjonen.

Tiltak: Trappene må påregnes utbedres slik at trinnene får jevn høyde og det må etableres håndløper på begge sider.

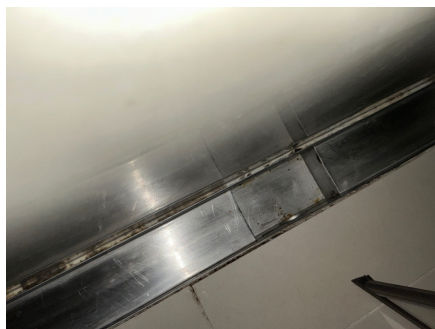
- Membranen og sluk er ikke dokumentert som kompatibelt med hverandre.

Overgangen mellom sluk og membran har ofte større risiko for utettheter dersom disse ikke er kompatible med hverandre.

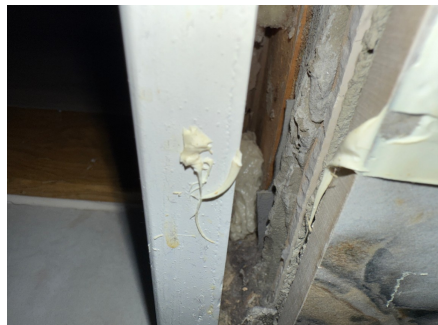
- Membranen er ikke tilfredsstillende, det er ikke oppbrett ved dør og deler av membranen er kappet i dette området (synlig der list er demontert). Med bakgrunn i at fallforhold og høydeforskjell ikke er ivarettatt medfører dette er en risiko for fuktpåkjenninger i nærliggende konstruksjoner ved en eventuell lekkasje.

Badet har vesentlige mangler ved membran- og slukløsning. Det er manglende oppbrett ved dør på grunn av kappet membran. Feil fallforhold. Sluket er eldre og ikke dokumentert kompatibelt med ny membran. Manglende lekkasjesikring ved innebygd sistene er også registrert. Forholdene gir høy risiko for vann- og fuktskader.

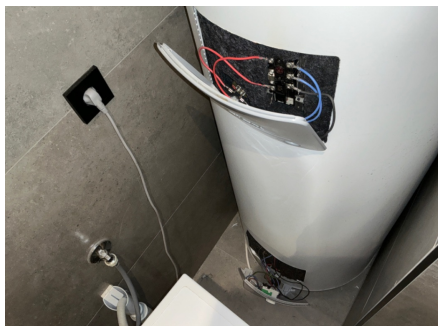
- Tiltak:  
Konsekvens og tiltak: Manglende deksler og uforsvarlig tilkobling innebærer risiko for elektrisk støt og brannfare. Forholdene bør utbedres av autorisert elektroinstallatør, og anlegget bør gjennomgå med tanke på dokumentasjon og samsvar med gjeldende forskriftskrav.

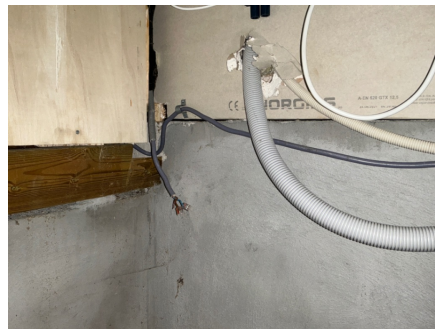
Mangler jording i sluk.

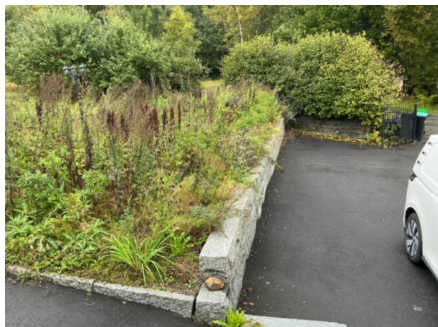
Konsekvensen er økt risiko for fall og personskader. Det bør etableres rekkverk eller annen forsvarlig fallsikring i samsvar med gjeldende krav.

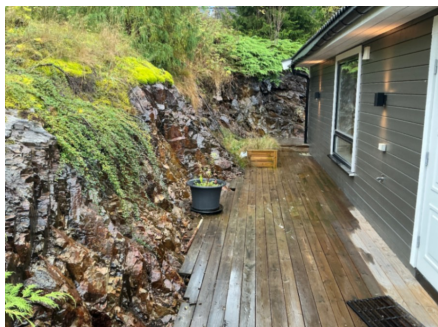
Lokale partier av terrenget skråner inn mot boligen. Dette øker risikoen for vannansamling mot grunnmur, som igjen kan medføre fuktpåkjenning, økte fuktverdier i konstruksjonen og i verste fall skader på innvendige overflater i underetasjen. Tiltak bør være å justere terrenget slik at vann ledes bort fra boligen, eventuelt kombinert med forbedret drenering og overvannshåndtering for å redusere belastningen på grunnmuren.
