# Tilstandsrapport

📍 Edelgranveien 64, 1356 BEKKESTUA

# gnr. 1, bnr. 856, snr. 211

Rapportdato: 21.09.2025

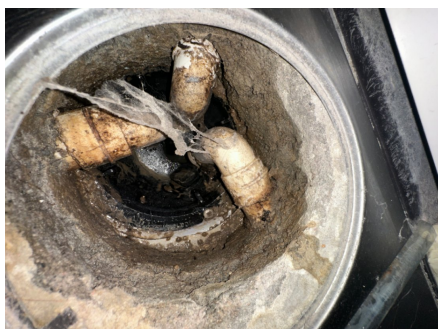
- Det er viktig å merke seg at levetiden til en membran varierer basert på kvalitet, installasjon og bruk. Eldre membraner kan bli sprø og sprekke opp, noe som fører til at de mister sin vanntettende funksjon. Dette kan resultere i vannlekkasjer gjennom vegger og gulv og fuktskader.

Sluk i plast, plassert ved badekar

Det anbefales bruk av dusjkabinett, for å hindre fuktinntregning i eldre konstruksjoner.

Vanninntregning i konstruksjoner vil kunne påføre større skader.
