Tilstandsrapport

Enebolig

Butjernåsen 70, 1954 SETSKOG

Befaringsdato: 11.11.2024

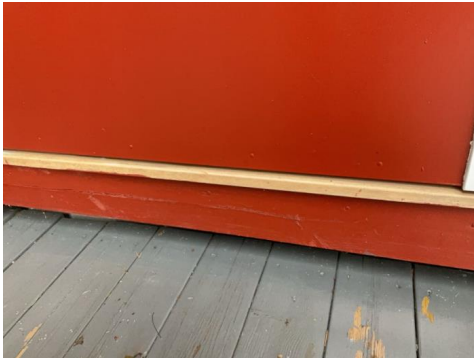
TG 3 Utvendig inngangsparti

- Det er påvist fukt/råteskader i konstruksjonen.
- Konstruksjonene har skjevheter.

Det er råteskade i rekkverk.

Det er noe skjevheter i gulvet/konstruksjonen. Det er planavvik med ca. 20mm. på 2 meters lengde.

- Lokal utbedring må utføres.
- Råteskadede konstruksjoner må skiftes ut.

Kostnadsestimat: 10 000 - 50 000

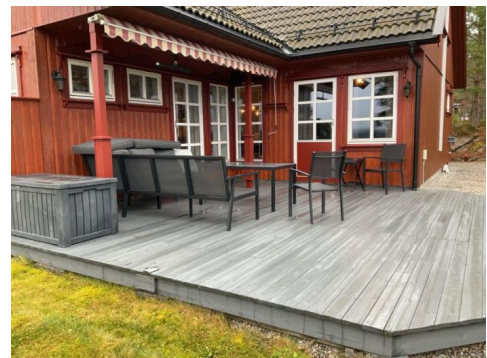
TG 3 Terrasse mot nord

- Det er påvist fukt/råteskader i konstruksjonen.

Det er råteskader i gulv og i rekkverk.

- Råteskadede konstruksjoner må skiftes ut.

Kostnadsestimat: 10 000 - 50 000

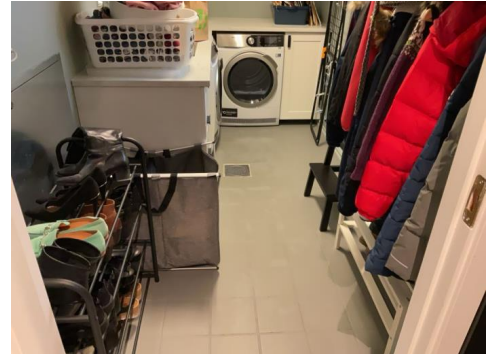
Membranen er kun lagt inntil/ovenpå klemringen og dette er ufagmessig løsning som ikke vil være tett ved fuktbelastning.

- Det bør vurderes om lokal utbedring er mulig.
- Overvåk tilstanden jevnlig. For å få tilstandsgrad 0 eller 1 må tettesjiktet skiftes ut, men tidspunktet for når dette er nødvendig er vanskelig å si noe om.

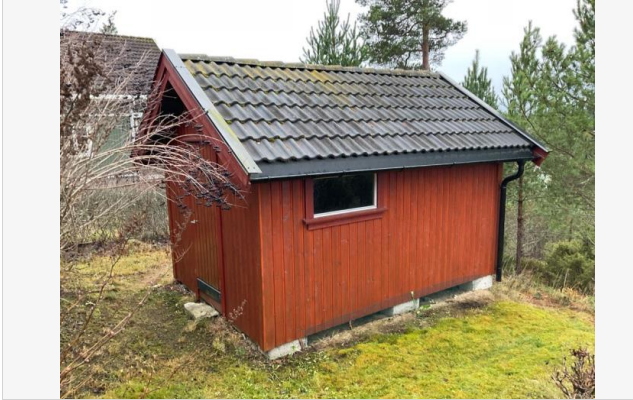
Bod

Det er vesentlige skjevheter i bygningen - det ble målt planavvik/skjevhet med ca. 50mm. i byggets lengderetning.
