# Tilstandsrapport

Enebolig

Bueveien 5, 1769 HALDEN

Befaringsdato: 12.02.2026

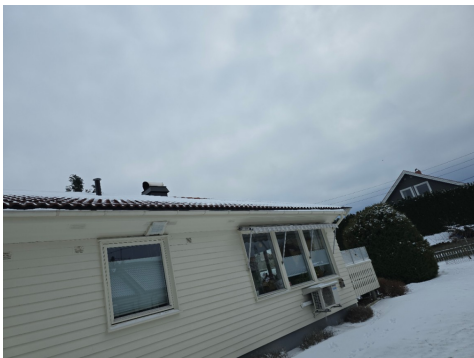
Det bør gjennomføres nærmere undersøkelser av undertak, lekter og sløyfer under betongtaksteinen for å avdekke tilstanden.

På grunn av takets alder bør konstruksjonen overvåkes jevnlig for å unngå risiko for lekkasjer og følgeskader som følge av redusert funksjonstid.

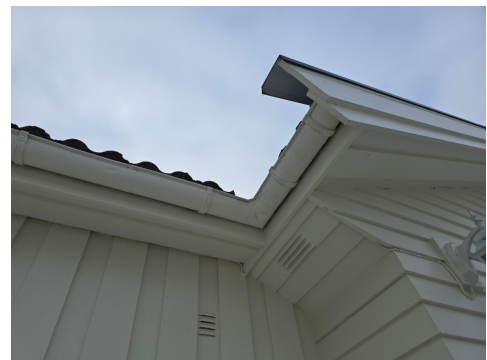
### TG 2 Nedløp og beslag

Eldre takrenner og nedløp. Lekkasje på nedløpsrør mot øst iflg eier.

Takrenner, nedløp og beslag bør vurderes for utskifting, da de har oppnådd høy alder og det er rapportert lekkasje på nedløpsrør mot øst. Dersom tiltak ikke gjennomføres medfører dette at det er risiko for lekkasjer på andre områder.

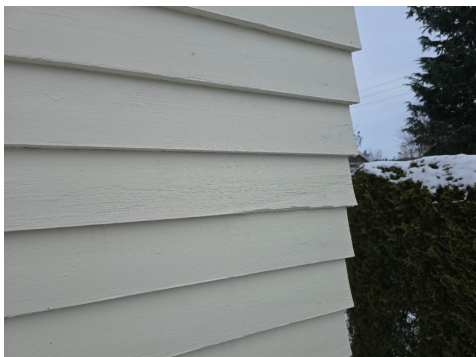
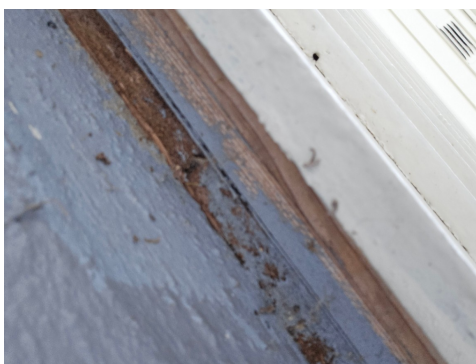
### TG 2 Veggkonstruksjon

- Det er ingen eller liten lufting i nedre kant av kledning mot grunnmur.
- Det er påvist spredte råteskader i bordkledningen.

Det er stedvis registrert tørkesprekker i endeved på stående trekledning og i endeved på hjørner på liggende trekledning.

Noen kledningsbord med råteskader mot sør.

- Det bør foretas tiltak for å bedre lufting av kledningen.
- Råteskader i bordkledningen kan fortsette å utvikle seg både i tilliggende bordkledning og til bakenforliggende veggkonstruksjon, dersom en ikke foretar tiltak.

Det bør etableres tilstrekkelig lufting i nedre kant av kledningen for å redusere risiko for fremtidige råteskader og sikre god uttørking av konstruksjonen.

Skal trekledning ikke skiftes må det utføres lokale utbedringer av kledningsbord med råteskader.

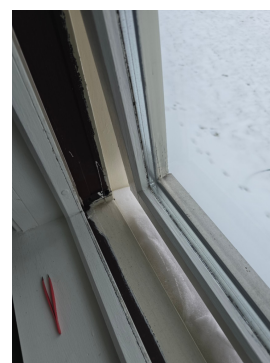
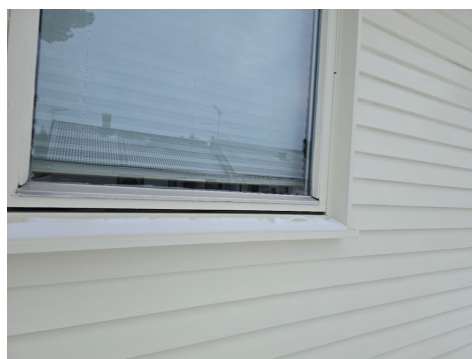
## TG 2 Vinduer

- Karmene i vinduer er slitte og det er sprekker i trevirket.

Vinduer er utsatt for værslitasje som medfører til fuktskader og tørkesprekker.

Dersom boligen skal kles om og etterisoleres, anbefales det å skifte alle vinduer samtidig for å sikre god tetthet og energieffektivitet.

Dersom tiltak ikke gjennomføres, kan det oppstå ytterligere fuktskader, varmetap og risiko for fuktskader i omkringliggende konstruksjoner.

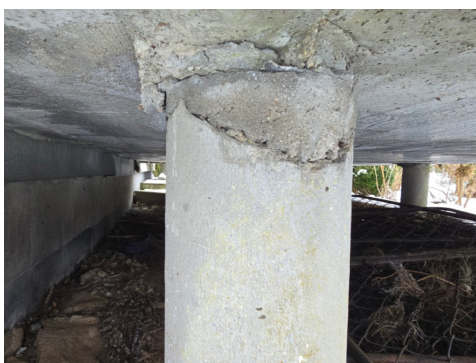
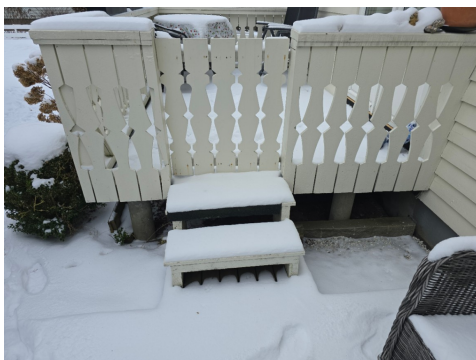
Det er registrert at det tidligere har vært skader på betongpilar som det har blitt utført lokale utbedringer på.

Det er områder med blæring i maling, samt at det ikke er utført rustfrieskruer på rekkverk.

Betongpilarer må holdes under jevnlig oppsikt.

Blæring i maling bør utbedres, og det anbefales å benytte rustfrie skruer på rekkverket for å forhindre videre korrosjon. Slik at levetiden blir bevart.

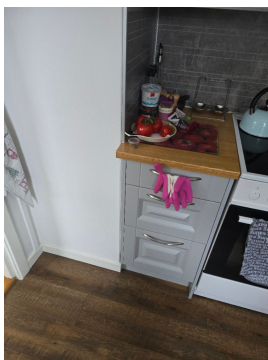
Registrert noe riss på pipen mot kjøkkenet.

Kjøkkeninnredningen bør flyttes slik at avstandskravene til pipen overholdes, for å redusere risikoen for brann.  
Pipevanger må gjøres synlige for å kunne kontrollere tilstanden.  
Manglende overholdelse av avstandskrav og skjulte pipevanger medfører økt risiko for brann og skjulte skader på pipen.

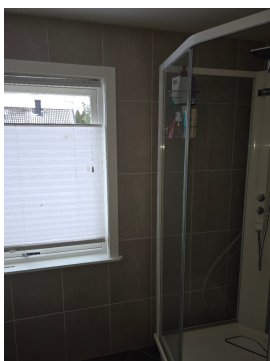
- Det er vindu/dør med ikke fuktbestandige materialer i våtsonen (ved vask, dusj, badekar, osv.), løsningen eller byggematerialet er uegnet.

Ingen behov for utbedringer i dag, siden det benyttes dusjkabinett, men endret bruk kan føre til oppfukning og skade over tid.

Det må derfor utføres tiltak hvis dusjkabinett fjernes.

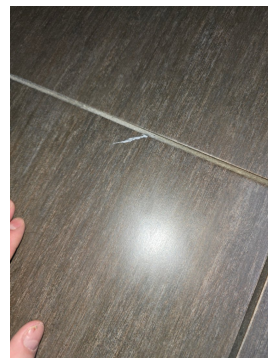
### TG 2 Overflater Gulv

- Det er påvist at høydeforskjell fra topp slukrist til gulv/synlig topp membran ved dørterskel er mindre enn 25 mm.
- Det er påvist avvik i fallforhold til sluk i forhold til krav i forskrift på byggetidspunktet.
- Det er avvik:

Det registrert gulvfliser med merker/skader på gulvet.

- Tiltak:
- Et bad med manglende/ redusert fall til sluk blir mindre funksjonelt og sikkert for brukeren. Dette kan medføre stående vann på gulvet, vann som ikke ledes effektivt til sluket, økt risiko for at vann renner ut av rommet og redusert sklisikkerhet på gulvet.

Det bør etableres tilstrekkelig fall mot sluk og heves vanntett terskel til minimum 25 mm over topp slukrist for å oppfylle forskriftskrav og redusere risiko for vannskader i tilstøtende konstruksjoner. Skadede gulvfliser bør utbedres eller skiftes for å hindre ytterligere forringelse og sikre et tett og funksjonelt gulv.

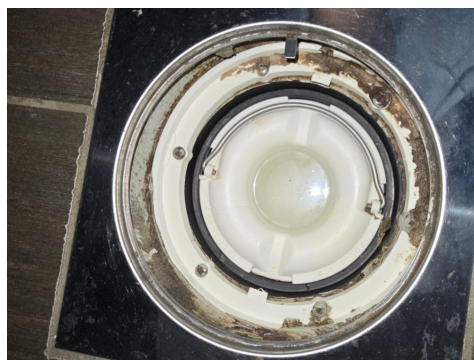
### TG 2 Sluk, membran og tettesjikt

- Det er påvist mangelfull/feil utførelse rundt rørgjennomføringer e.l. som gir fare for fukt i konstruksjonen i våtsone.
- Mer enn halvparten av forventet brukstid er passert på membranløsningen.

- Det er viktig å merke seg at levetiden til en membran varierer basert på kvalitet, installasjon og bruk. Eldre membraner kan bli sprø og sprekke opp, noe som fører til at de mister sin vanntettende funksjon. Dette kan resultere i vannlekkasjer gjennom vegger og gulv og fuktskader.

Det bør fremskaffes dokumentasjon på utførelsen av tettesjiktet på baderommet for å redusere usikkerhet rundt kvaliteten og levetiden til membranen.

Varerør bør føres minimum 25 mm over gulvet for å hindre at lekkasjevann på gulvet blir ledet ned i rørene.

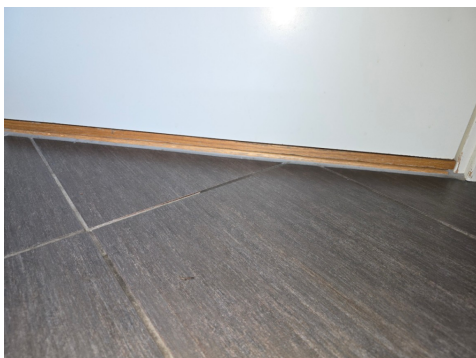
- Det bør etableres tilfredsstillende tilluft til våtrom f.eks. luftespalte ved dør e.l.

Det bør etableres spalte under dørbladet for å sikre tilfredsstillende tilluft til våtrommet. Manglende tilluft kan føre til dårlig ventilasjon og økt fuktbelastning.

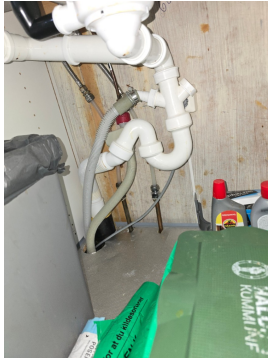
- Det er ikke behov for utbedringstiltak siden anlegget fungerer i dag, men ut ifra alder kan skader plutselig oppstå på eldre anlegg.
- Tidspunkt for utskiftning av vannledninger nærmer seg.

Konsekvensen av å ikke utbedre kan være økt risiko for lekkasjer og vannskader, samt uforutsette kostnader ved plutselige rørbrudd.

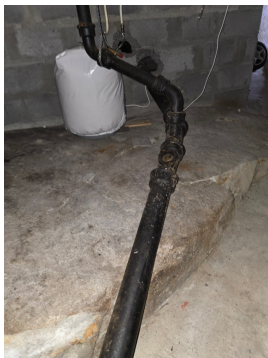
## TG 2 Avløpsrør

- Eldre avløpsrør har blant annet større sannsynlighet for lekkasjer, noe som kan føre til omfattende og kostbare vannskader i boliger.
- Tidspunkt for utskiftning av avløpsrør nærmer seg.

Støpejernsrørene bør vurderes for utskiftning, da alder medfører økt risiko for lekkasjer, tette rør og følgeskader på bygningskonstruksjonen. Ved å utsette utskiftning kan det oppstå plutselige skader som kan medføre kostbare reparasjoner og driftsavbrudd.
