**Salgsobjekt:** Enebolig  
**Eierform:** Eiet  
**Byggeår:** 1967  
**BRA-i/BRA Total** 102/118 kvm  
**Tomtstr.:** 777.5 kvm  
**Soverom:** 2  
**Antall rom:** 3  
**Gnr./bnr.** Gnr. 166, bnr. 98  
**Oppdragsnr.:** 1101260020

# Velholdt enebolig med alt på ett plan - trivelig hage i fine omgivelser - Rishaughøgda

Befaringsdato: 12.02.2026

Rapportdato: 12.03.2026

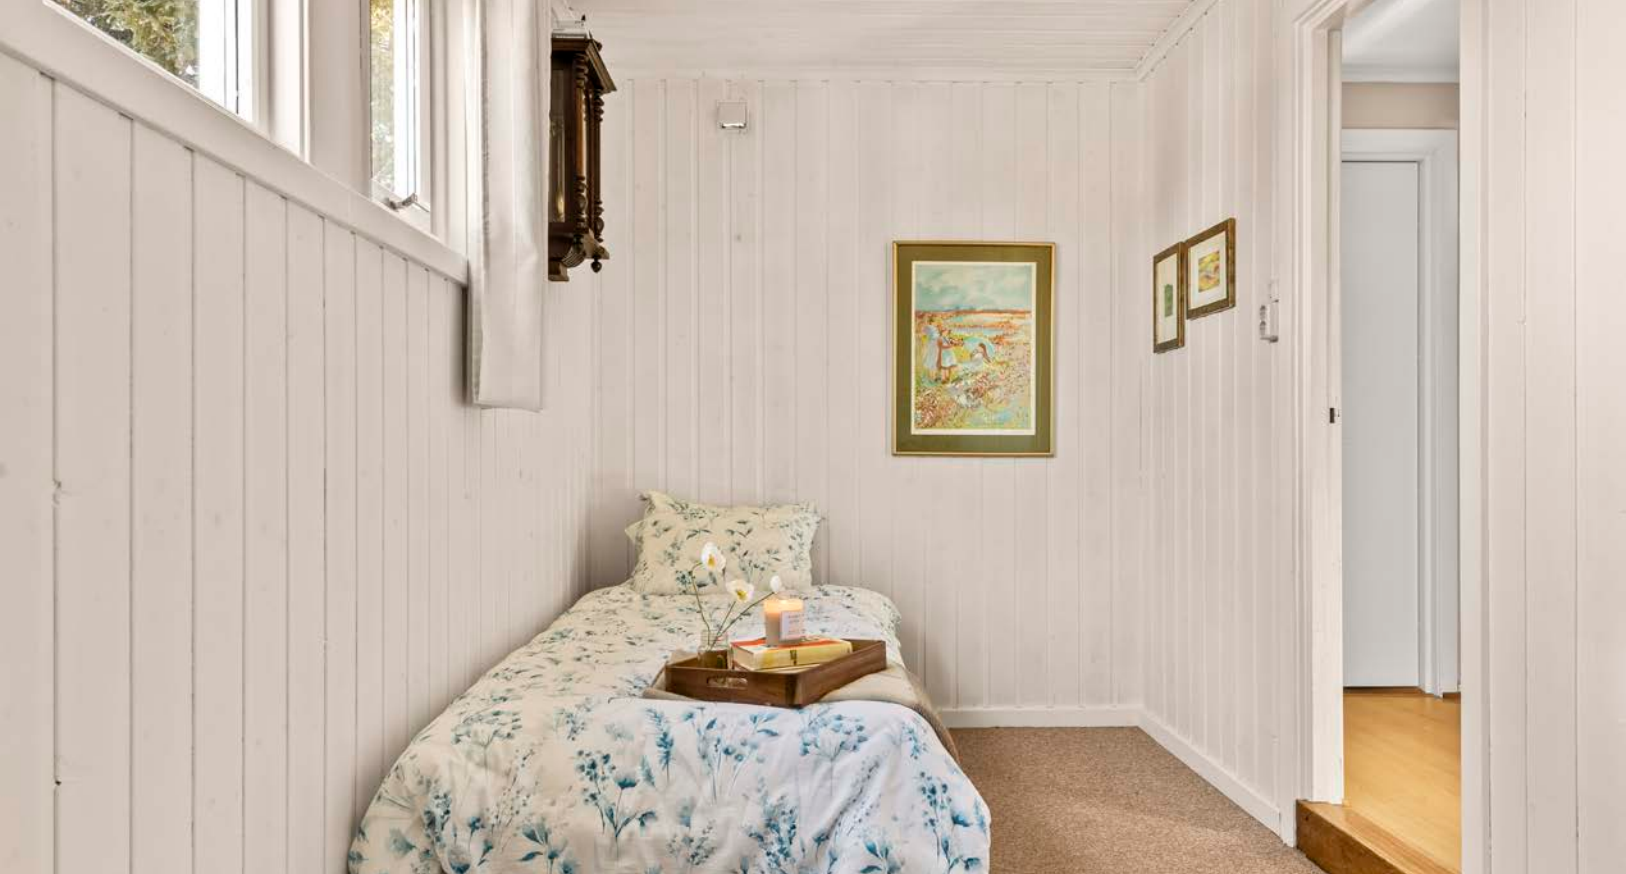
Det er mottatt byggetegninger fra kommunen. Disse avviker fra dagens faktiske forhold på følgende punkter: Soverom mot øst er byggemeldt som boder, dagens bruk er derfor ikke godkjent. Slike endringer krever søknad om bruksendring.

Avvikene nevnt over anses som lovlighetsmangler. En lovlighetsmangel innebærer et avvik mellom tillatt bruk og faktisk bruk. Konsekvensene kan være at kommunen gir pålegg om tilbakeføring/rivning eller krever retting. Kommunen kan også ilegge tvangsmulkt frem til forholdene er brakt i orden.

I tillegg finnes det et ekstra rom som i dag er innredet som soverom. Dette rommet er imidlertid byggemeldt som bod, og dagens bruk er derfor ikke godkjent.

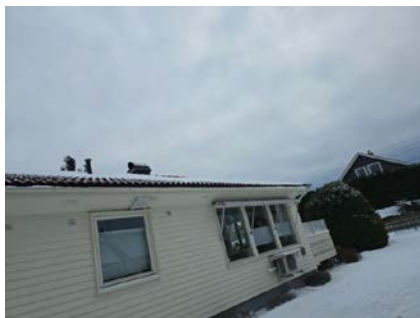
### TG 2 Nedløp og beslag

- Mer enn halvparten av forventet brukstid er passert på renner/nedløp/beslag.
- Det er avvik:

Eldre takrenner og nedløp. Lekkasje på nedløpsrør mot øst iflg eier.

Takrenner, nedløp og beslag bør vurderes for utskifting, da de har oppnådd høy alder og det er rapportert lekkasje på nedløpsrør mot øst. Dersom tiltak ikke gjennomføres medfører dette at det er risiko for lekkasjer på andre områder.
