# Tilstandsrapport

Boligbygg med flere boenheter

Arnljot Gellines vei 35, 0657 OSLO

Befaringsdato: 02.09.2025

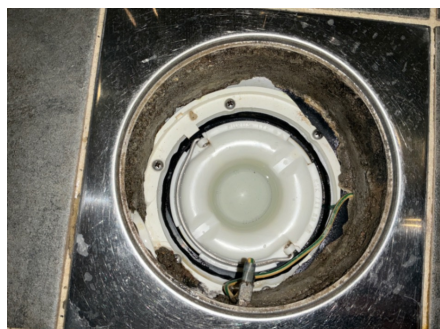
## TG 1 Sluk, membran og tettesjikt

Sluktype: Plastsluk.

Membran: Synlig membran klemt i klemringen.

Alder: Ifølge eier fra 2016.

Tilgjengelighet (sluk): Sluket er tilgjengelig for inspeksjon og rengjøring.
