# Tilstandsrapport

Våningshus

Pålsrudgutua 22 , 2265 NAMNÅ

Befaringsdato: 09.03.2026

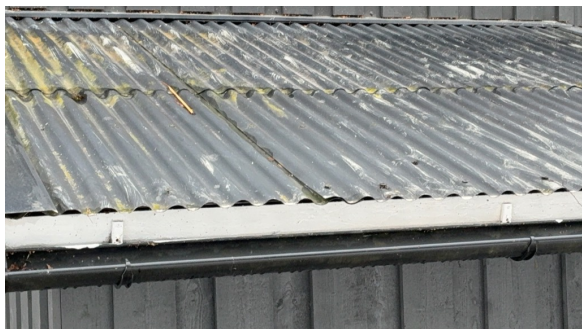
Eldre takplater av metall over teknisk rom.

Utbedre innfesting av takplater som løsner.

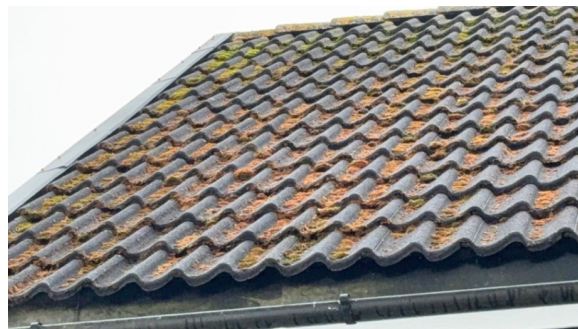
Mosevekst på takteking.

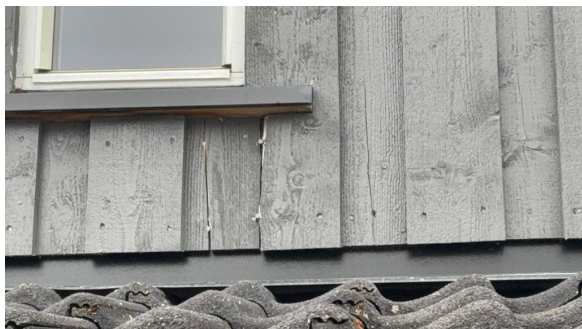
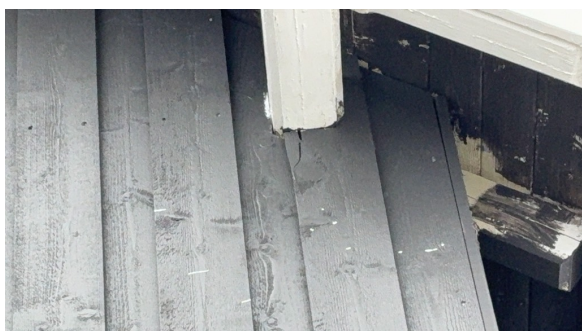
Det er stedvis mindre sprekker i kledningsbord. Fasadekledning går stedvis nært ned mot bakken, medfører økt risiko for fuktbelastning.

Eksempel på sprekk i kledningsbord.

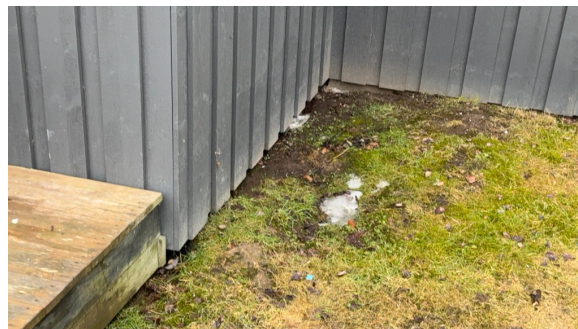
Kledning går nært ned mot terreng.

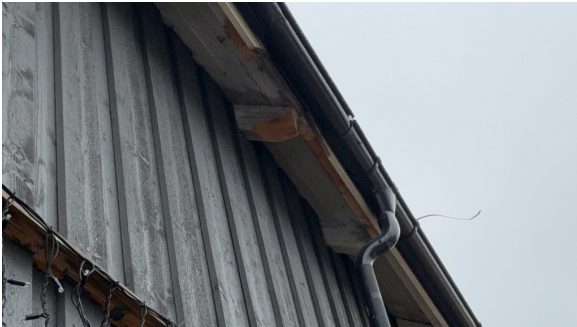
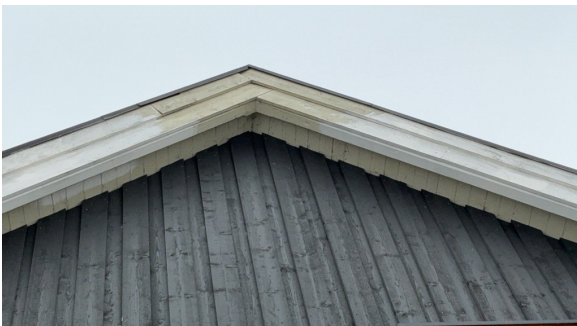
Eksempel på gjenværende malingsarbeid.

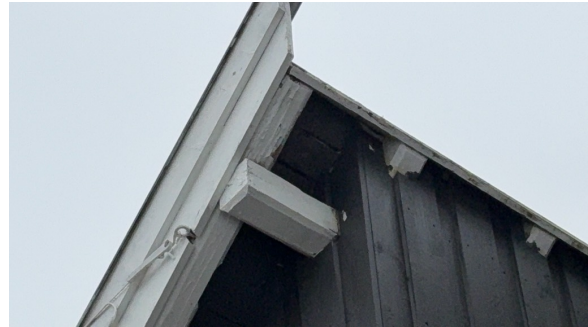
Overflate på treverk indikerer at det kan være råte på takspærre over entre.

Nærmere kontroll av sperre over entre.

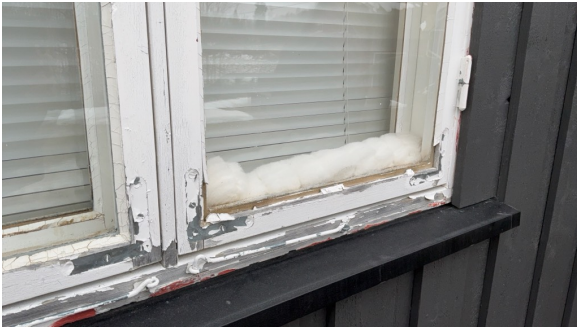
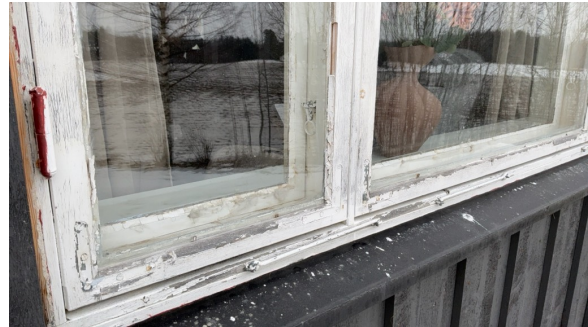
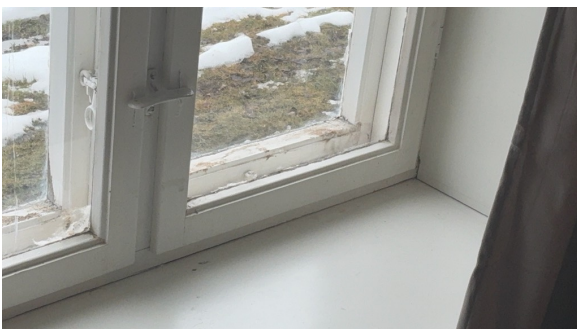
Vinduer med enkle glass og varerammer har passert forventet brukstid. Vinduer har kraftig slitasje og avskaling av kitt. Det må forventes luftlekkasjer fra denne type vinduer.

Eksempel på slitasje.

Utskifting av vinduer i stue.

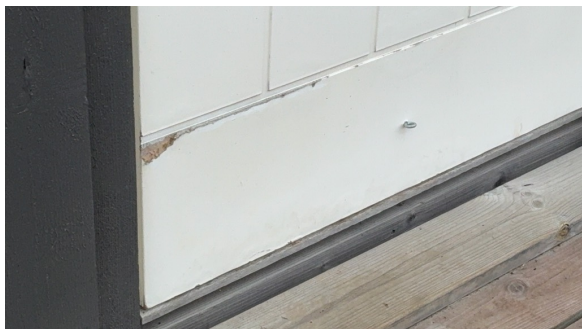
Verandadør: Slitasje og bruksmerker. Dør tetter ikke helt mellom dørblad og karm. Det er innvendig skade. Lås sitter skjevt.

Slitasje på dør ved veranda.

Justering og tilpasning.

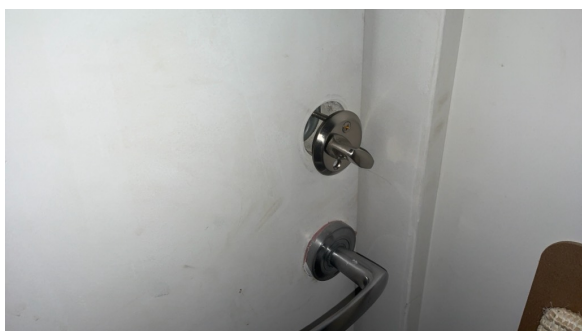
Lås sitter skjevt på verandadør.

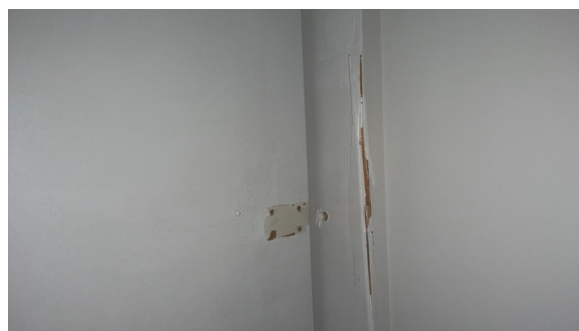
Skade på karm på verandadør.

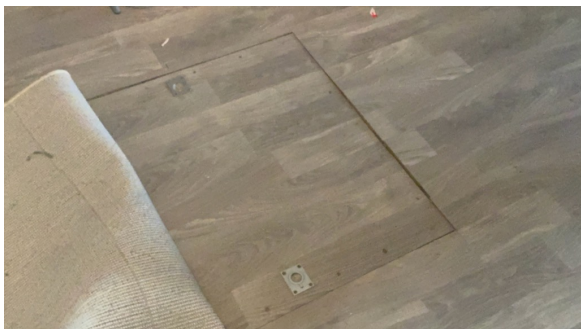
Grov tilpasning av luke i gulv på kjøkken.

Ferdigstille overganger, belistning og tilslutninger.  
Utbedring av fliser i entre.

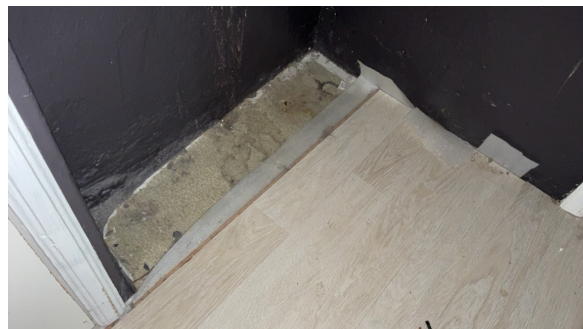
Enkel avslutning av gulv mot pipe i 2. etasje.

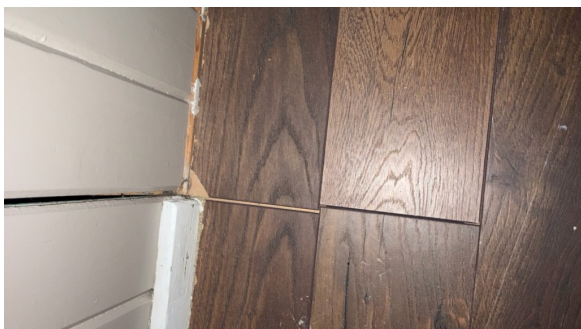
Eksempel på ufagmessig utførelse.

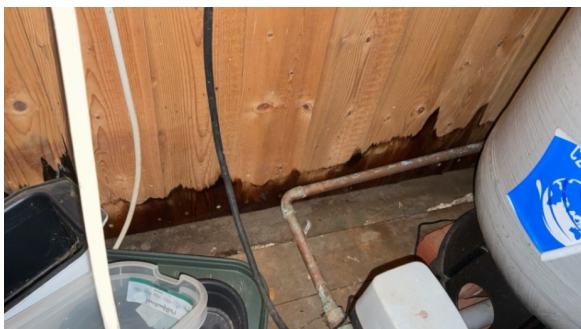
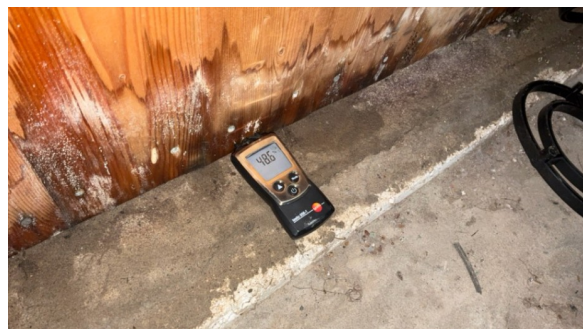
Det er generelt fuktighet og fuktmerker nederst på kledning på vegger. Fuktinnhold er på over fibermetning.

Fuktmerker og høyt fuktinnhold nederst på vegger.

Tiltak beskrevet under annet punkt.

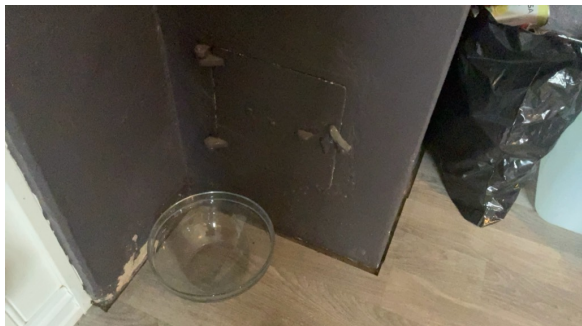
Sotluke på kjøkken.

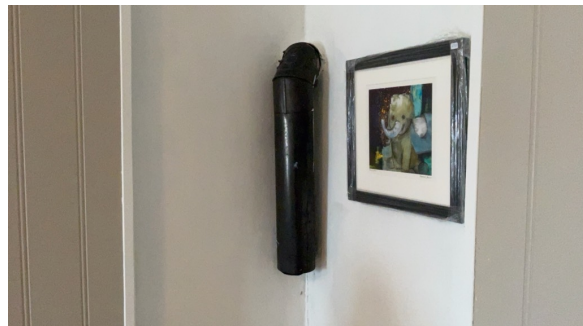
Åpent røykrør i 2. etasje.

Tetting av røykrør i 2. etasje.

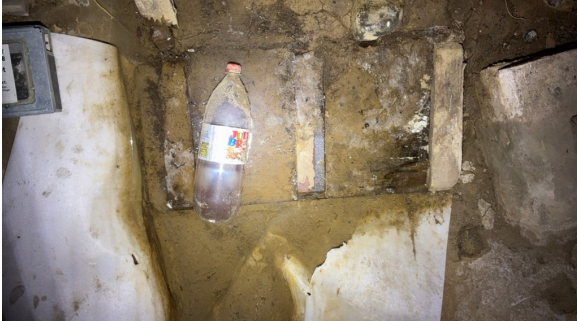
Det er ikke fuktsperre på bakken.

Det ligger vann på bakken i kryperom.

Etablering av fuktsperre på bakken.

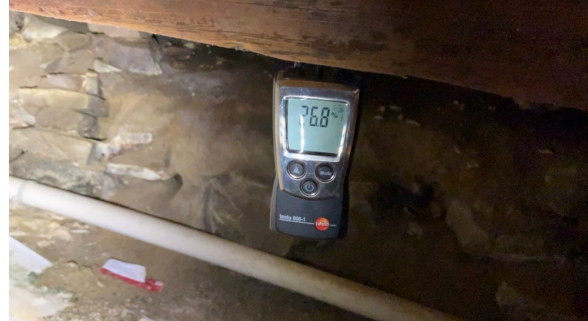
Det er fuktinnhold i treverk i kryperom på over 20 vektprosent. Fuktinnhold i treverk på over 20 vektprosent medfører fare for utvikling av sopp- og råteskader. Det advares på generelt grunnlag om at kryperom under trebjelkelag er risikokonstruksjoner som kan medføre og skjule sopp- og råteskader. Det er observert råte på en gulvbjelke, dette kan også finnes flere steder.

Fuktinnhold i treverk i kryperom på godt over 20 vektprosent.

Etablering av tilstrekkelig ventilasjon slik at fuktinnhold i treverk i kryperom synker til godt under 20 vektprosent.

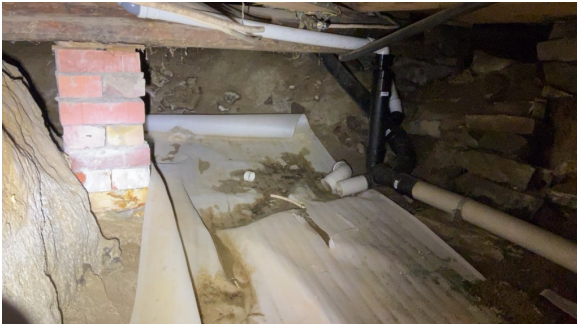
Oversikt fra kryperom.

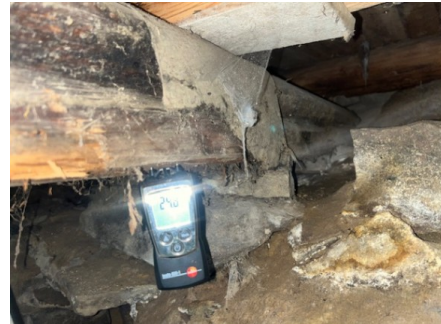
Observert råteskade er foreløpig ikke så stor at det er kritisk i seg selv, men det kan se ut som samme bjelke har manglende opplegg lengre inn, bør undersøkes nærmere.

Det er observert råte i en bjelke

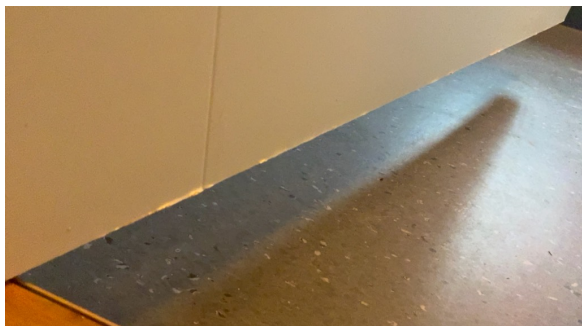
Slitasje på dør til vaskerom.

Justering og tilpasning.

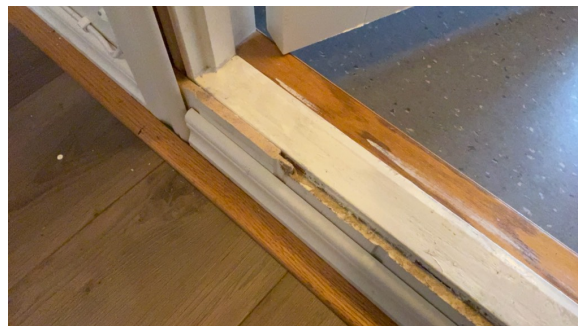
Enkle tilslutninger på dør til vaskerom.

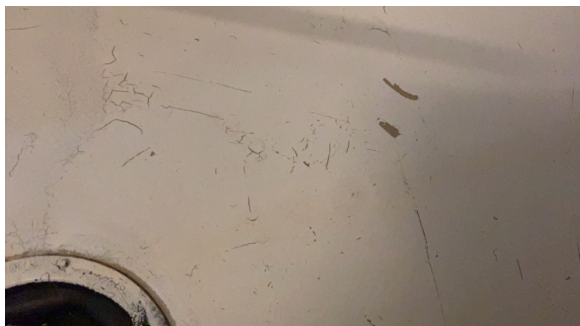
Eksempel på slitasje.

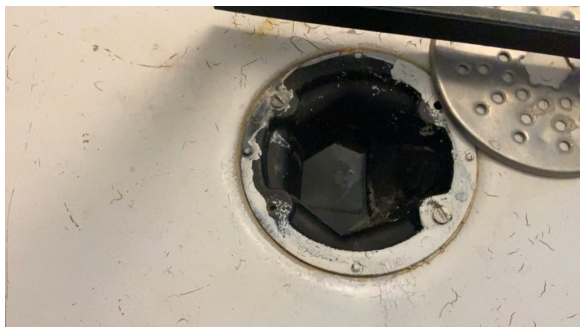
Sluk av plast

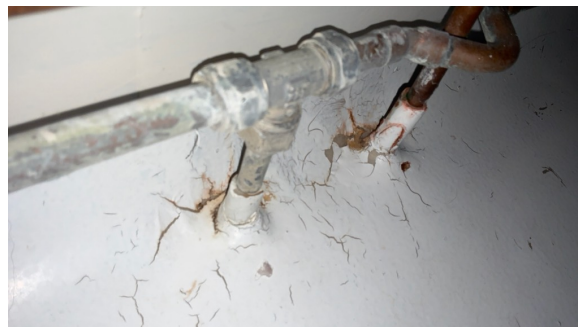
Usikre gjennomføringer i gulv.

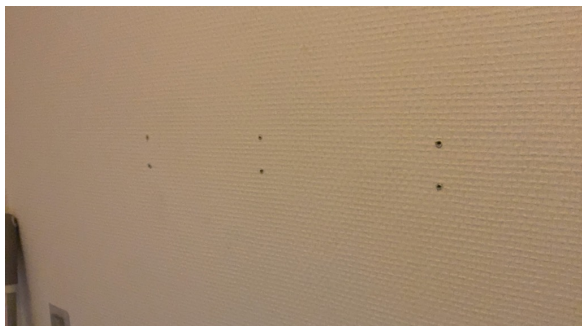
Skruehull i vegger

Lett oppussing av overflater.

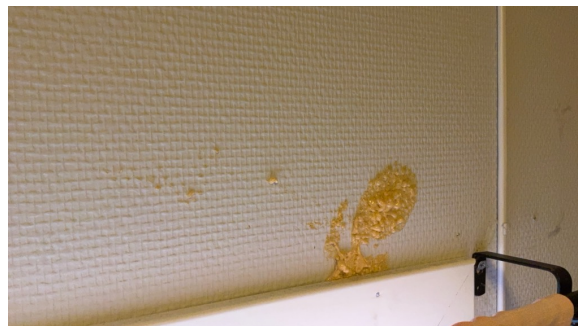
Byggeskum på veggflate

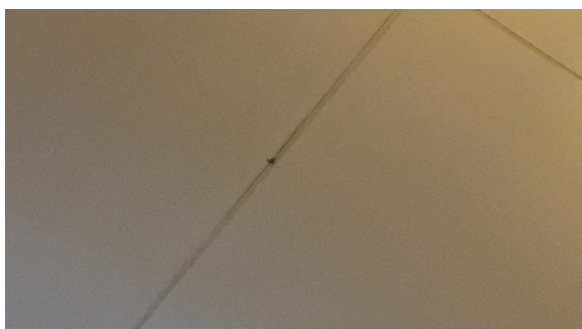
Synlig innfesting i himling.

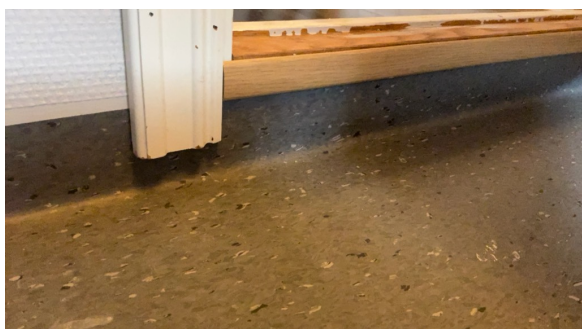
Tett oppkant ved dør.

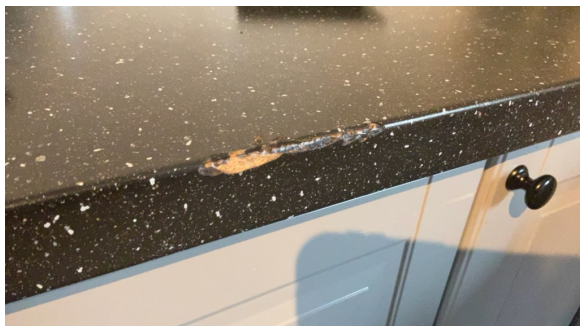
Eksempel på bruksmerker.

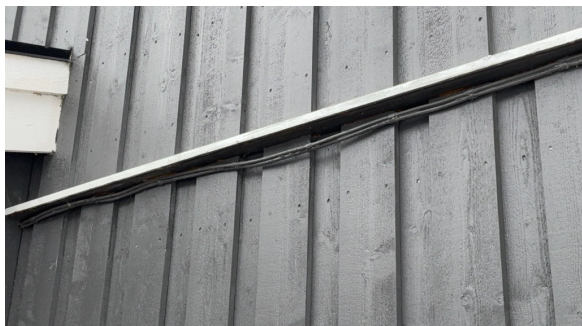
Løs innfesting av kabel.

**Ja Undertegnede er ikke el-takstmann og det elektriske anlegget er ikke kontrollert. Det anbefales innhenting av en utvidet el-kontroll utført av autorisert foretak.**

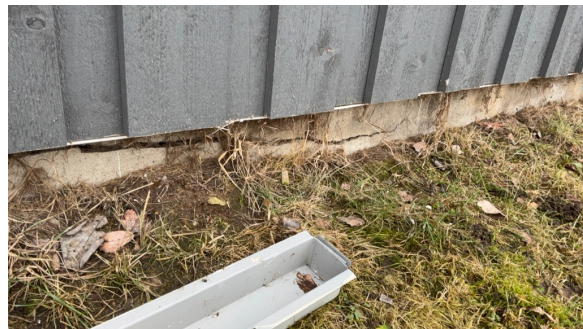
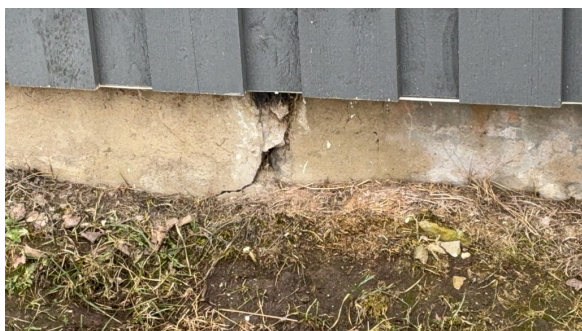
Det er sprekker i grunnmur flere steder.

Eksempel på sprekk i grunnmur.

Det er foreløpig ikke behov for større tiltak enn forsegling og reparasjon, men dersom videre utvikling oppstår kan det bli nødvendig med mer inngripende tiltak.

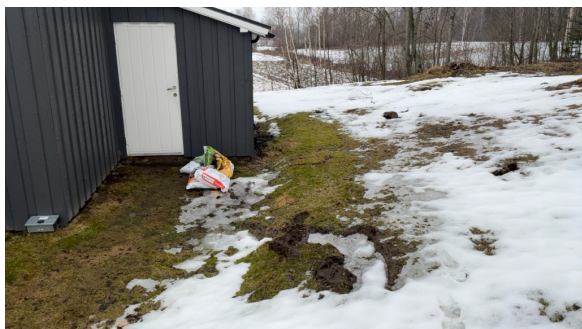
Fall på terreng inn mot bygget.

Ses i sammenheng med drenerende arbeider.
