# Tilstandsrapport

Fritidsbolig

Slevikstranda 19, 1622 GRESSVIK

Befaringsdato: 27.01.2026

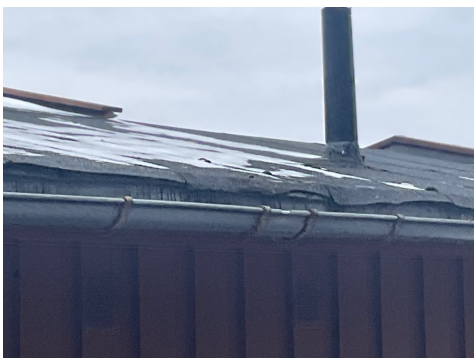
- Mer enn halvparten av forventet brukstid er passert på taktekkingen.
- Mer enn halvparten av forventet brukstid er passert på undertak.
- Det er påvist andre avvik:

- Tidspunkt for utskiftning av undertak nærmer seg.
- Overvåk tilstanden jevnlig. For å få tilstandsgrad 0 eller 1 må tekkingen skiftes ut, men tidspunktet for når dette er nødvendig er vanskelig å si noe om.
- Andre tiltak:
  - Når taktekking og undertak begynner å bli gamle, øker risikoen for lekkasjer, noe som kan føre til omfattende og kostbare reparasjoner av underliggende konstruksjoner dersom en ikke foretar tiltak på konstruksjonene før dette oppstår.

Avslutning mot renner bør utbedres.

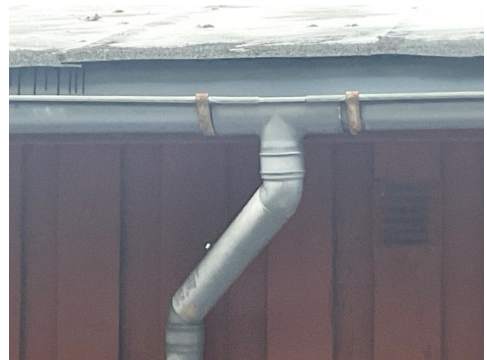
### Nedløp og beslag

Takrenner og nedløp av plastbelagt stål.

- Overvåk tilstanden jevnlig. For å få tilstandsgrad 0 eller 1 må beslag/renner/nedløp skiftes ut, men tidspunktet for når dette er nødvendig er vanskelig å si noe om.

Utskifting av beslag, renner og nedløp må påregnes på sikt for å unngå lekkasjer og følgeskader på bygningen, da risikoen for skader øker med alderen på komponentene.

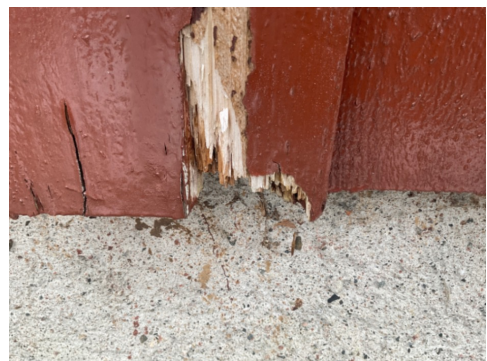
### Veggkonstruksjon

- Det er påvist spredte råteskader i bordkledningen.
- Det er værslitt/oppsprukket trevirke/trepaneler.

- Råteskadet trekledning må skiftes ut.
- Råteskader i bordkledningen kan fortsette å utvikle seg både i tiliggende bordkledning og til bakenforliggende veggkonstruksjon, dersom en ikke foretar tiltak.
- Lokal utbedring/utskiftning bør utføres.

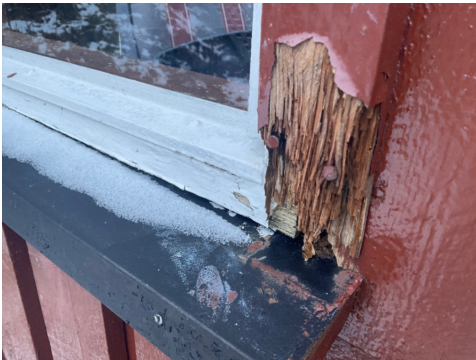
- Karmene i vinduer er slitte og det er sprekker i trevirket.
- Vinduene har råteskader.

- Det må påregnes noe vedlikehold og at enkelte vinduer må skiftes ut.
- Vinduer med råteskader må erstattes med nye.

Kostnadsestimat: Under 20 000

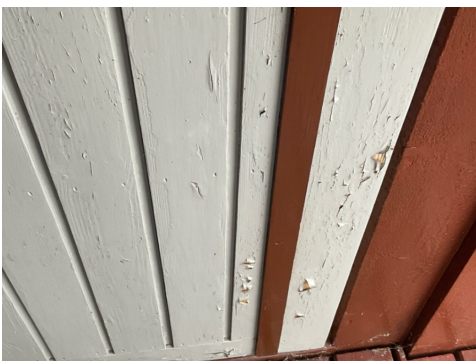
## TG 2 Dører

- Karmene i dører er værslitte utvendig og det er sprekker i trevirket.

- Det må påregnes noe vedlikehold og at enkelte dører må skiftes ut.

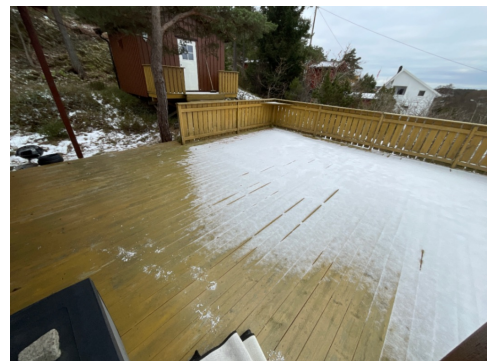
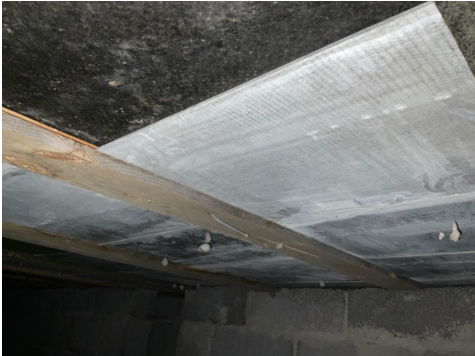
## TG 2 Andre utvendige forhold

I krypkjeller er det plater av eternitt mot etasjeskillere.

Eternittplater utgjør ingen fare så lenge de ikke skades/borres i etc., men det anbefales at de erstattes med et annet byggemateriale.

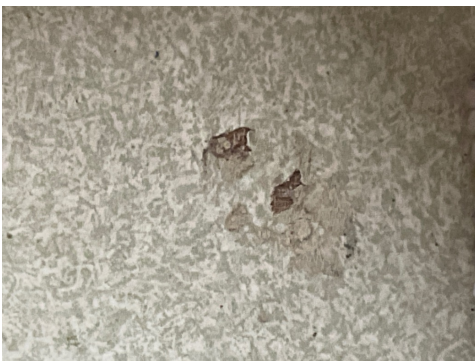
### TG 2 Overflater

Flere rom og overflater har normal tilstand, dog er det stedvis avvik utover normal slitasjegrad.

- Overflater må utbedres eller skiftes.

Noe oppgraderinger må påregnes.

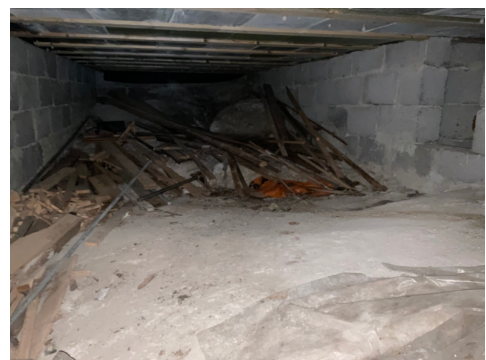
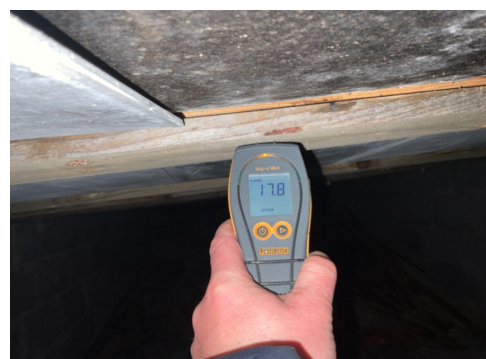
- Det er stedvis påvist fuktnivå som tilsier at konstruksjonen kan ha fuktskader.
- Det er manglende fuktsperre på bakken.

- Overvåk konstruksjonen jevnlig. Avviket kan medføre behov for tiltak, men bør observeres over tid.
- Fuktsperre på bakken bør etableres.

Fuktsperre bør monteres for å hindre/reducere fukt og damp som kan påvirke etasjeskillere.

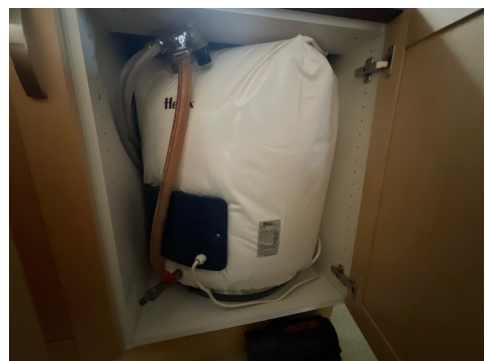
### TG 2 Varmtvannstank

Varmtvannsbereder på 120 liter fra antatt ca. 2005 basert på utseende. Montert i benkeskap på kjøkken.

- Det bør etableres tilfredsstillende el-tilkobling etter gjeldende forskrift.
- Det er ikke behov for utbedringstiltak siden tanken fungerer i dag, men ut ifra alder kan skader plutselig oppstå på eldre tanker.
- Det bør etableres tilfredsstillende avrenning eller lekkasjesikring ved varmtvannstank.

Det bør monteres et vannstoppesystem som vil stoppe vanntilførselen ved en eventuell lekkasje.

Bereider skal etter dagens forskrifter være tilkoblet fast koblingsboks. Det var ikke et krav da den ble montert, men det anbefales at dette etableres.

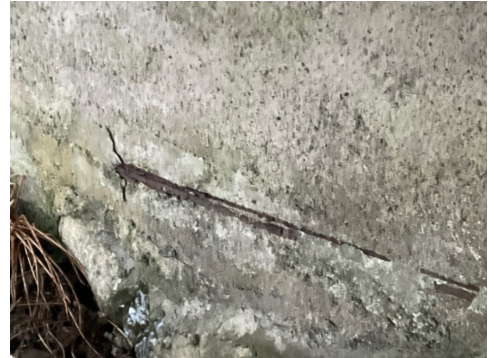
- Grunnmuren har sprekke-dannelser.
- Stedvis noe sprekker og synlig armering.

- Lokal utbedring må utføres.

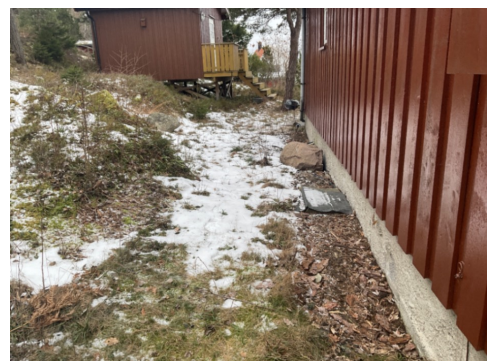
### TG 2 Terrenghorhold

Skrånende tomt.

Sees i sammenheng med konstruksjonen «Krypkjeller». Tilstanden må overvåkes.
