# Tilstandsrapport

Boligbygg med flere boenheter

St. Halvards gate 59A , 0657 OSLO

Rapportdato: 02.02.2026

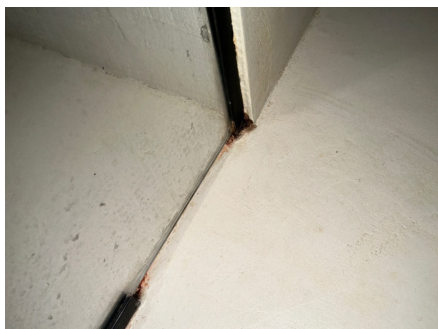
- Høydeforskjell mellom topp slukrist og overkant gulv ved døren er lavere enn 25 mm. Dette gjør at nærliggende konstruksjoner er mer utsatt for vannskade, hvis en lekkasje skulle oppstått.

- Fallet mot sluket er ikke tilfredsstillende.

Når gulvet utsettes for vann, kan dreneringen begrenses, noe som fører til vannansamlinger. Dette reduserer sklisikkerheten og øker fuktbelastningen på konstruksjoner – både direkte og via fuktig luft.

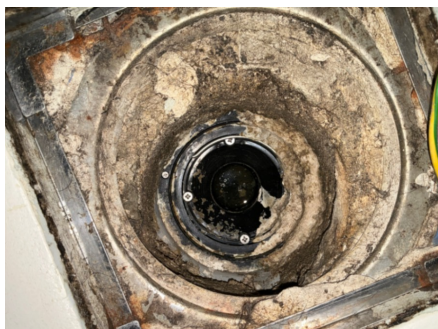
### TG 2 Sluk, membran og tettesjikt

- Membranen kan ikke konstateres visuelt, og det foreligger ikke dokumentasjon på utførelse eller materialvalg. Dette medfører usikkerhet knyttet til tetthet og utførelse, og det kan ikke utelukkes økt risiko for fuktskader ved eventuell svikt i membranløsningen.

- Membranen har oversteget normal brukstid, og slitasje må påregnes.

Når membranen eldes, svekkes den gradvis og kan utvikle mindre utettheter som slipper fukt ned i konstruksjonen. Hvor raskt dette skjer avhenger av kvalitet, utførelse og bruk, men regelmessig tilsyn er viktig. En full oppgradering med nytt tettesjikt må på grunn av alderen påregnes innen nær fremtid.

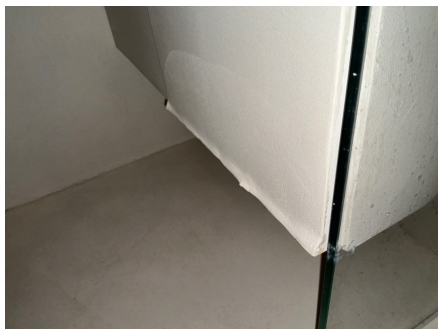
### TG 2 Sanitærutstyr og innredning

- Det er registrert svelling i baderomsinnredningen.

Svelling er et vanlig tegn på fuktpåkjenning og kan øke over tid, noe som kan medføre behov for utskiftning.

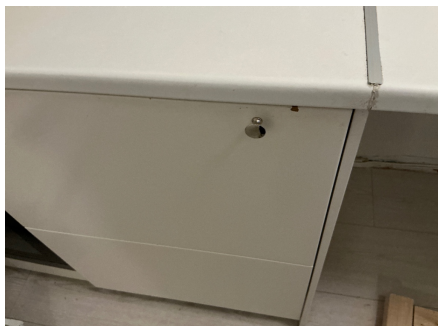
- Det er avvik:
- Kjøkkeninnredningen har bruksslitasje med enkelte sår og merker som kan kreve tiltak.
