# Tilstandsrapport

Enebolig

Messråa 1, 7336 MELDAL

Befaringsdato: 29.08.2025

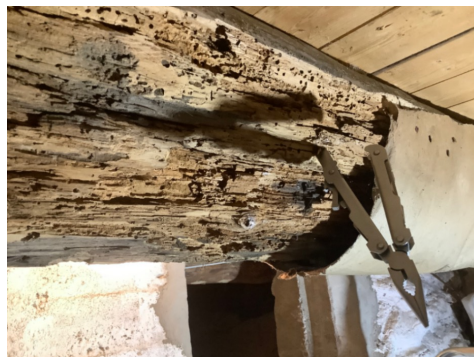
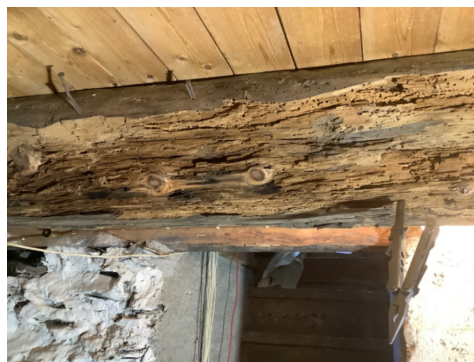
### Vurdering av avvik:

- Det er ikke tilfredsstillende ventilering av krypkjeller.
- Det er påvist råteskader i trebjelkelag.

- Bjelker i stubbeloftsgulvet må kontrolleres nærmere.
- Bedre ventilering må etableres.

Kostnadsestimat: 50 000 - 100 000
