# Tilstandsrapport

Enebolig

Messråa 1, 7336 MELDAL

Befaringsdato: 29.08.2025

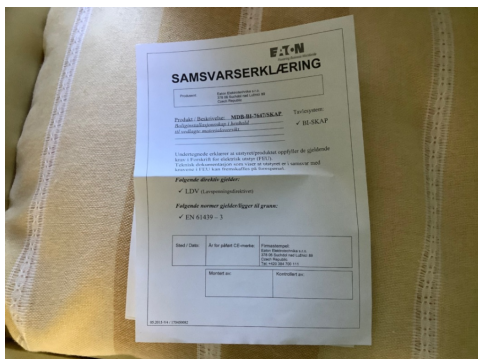
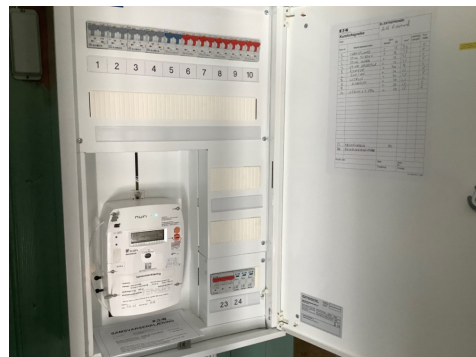
## Generell kommentar

På generelt grunnlag anbefales det el-kontroll ved eiendomsoverdragelse.
