# TILSTANDSRAPPORT

Olsvikåsen 148

4601/143/0/493/0/0

23.05.2025

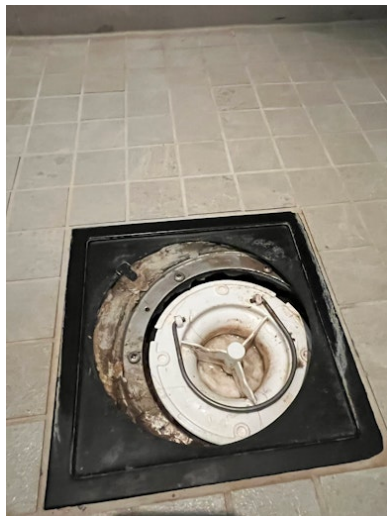
Det er ikke synlig bruk av membran i sluket grunnet flise lim.

TG 2 er satt grunnet manglende dokumentasjon på utført arbeid ved fuktsikringen, og må ikke forveksles med den tekniske tilstanden på badet.

Toalettet mangler dreksåpning. Et minimumskrav ved valg av innebygget sistene er at det etableres en såkalt dreksåpning. Ved en eventuell lekkasje vil vannet derfor raskt bli synlig på baderomsgulvet ved rett oppbygging. Da det er ukjent om sisternen har en såkalt safetybag eller lignende så gis det TG 2 grunnet usikkerheten og manglende dokumentasjon på utførelsen.

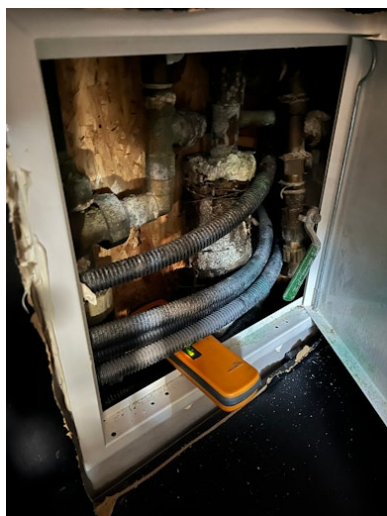
Det er utført søk etter fukt fra tilstøtende rom der dette var mulig. Ingen tegn til forhøyede fuktverdier på baksiden av membran på tilfeldige valgte plasser.

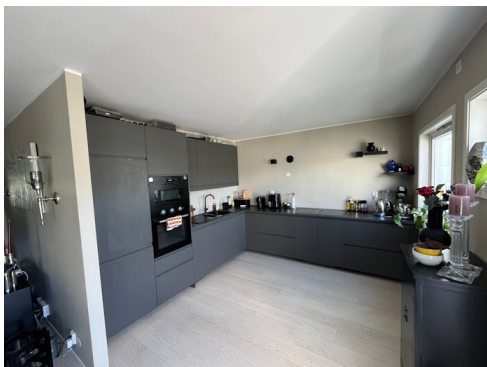
Ved stikkprøvekontroll med fuktindikator på erfaringsmessig utsatte steder ble det ikke registrert negative fuktindikasjoner. Kjøkkenet vurderes å være i bruksmessig god stand med normal bruksslitasje.
