# Tilstandsrapport

Enebolig

Sangereidlia 27, 4790 LILLESAND

Befaringsdato: 03.06.2025

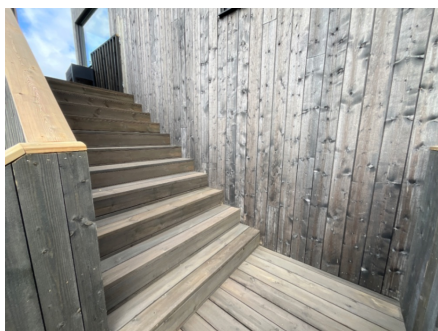
- Utførelsen rundt tretrapp og terrasser kan medføre at vann driver inn. Dette øker faren for skjulte skader i konstruksjonene.

Mangler håndløper i trappeløpet.

Holdes under oppsikt, ved snø inntil veggen bør denne fjernes slik at vann ikke kan renne inn forbi kledningen.

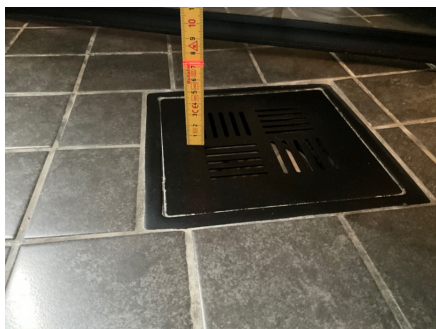
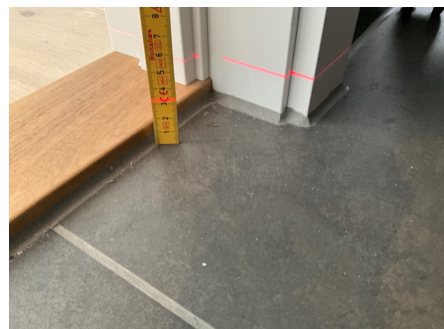
### 2. ETASJE > BAD

Det er flislagt gulv med elektriske varmekabler. Det er ca 41 mm. høydeforskjell fra flis ved dør til slukrist.

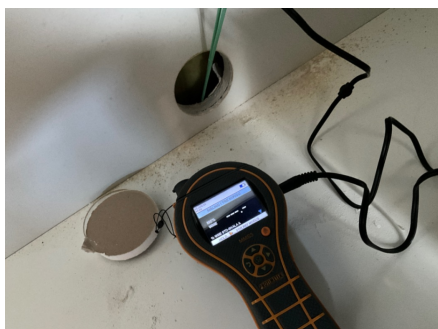
Hulltaking er foretatt uten å påvise unormale forhold. Hulltaking er foretatt ved/i skap på kjøkkenet bak våtsone for dusjen. Fuktkvotemåling (vekt%) i konstruksjonen ble målt til under 6.

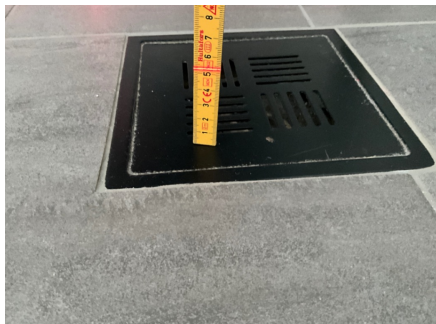
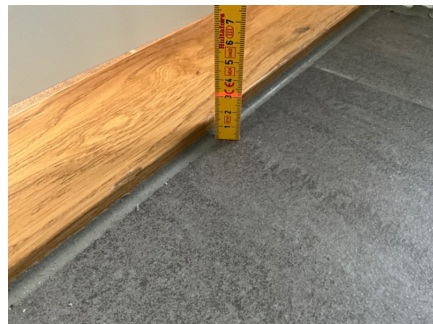
Det er flislagt gulv med elektriske varmekabler. Det er ca 25 mm. høydeforskjell fra flis ved dør til slukrist. Oppkant ved dør på 5 mm.

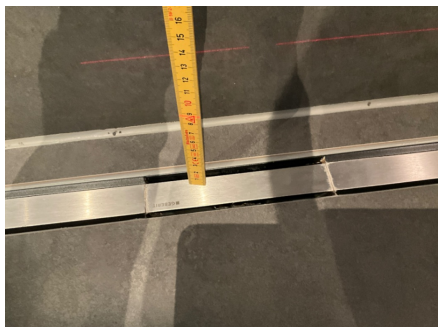
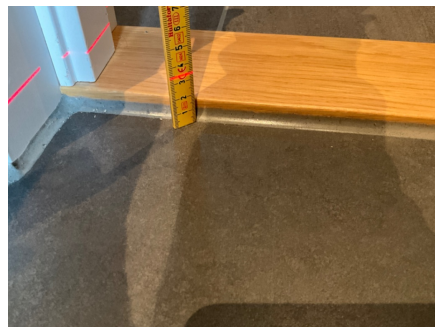
Det er flislagt gulv med elektriske varmekabler. Det er ca 55 mm. høydeforskjell fra flis ved dør til slukrist.

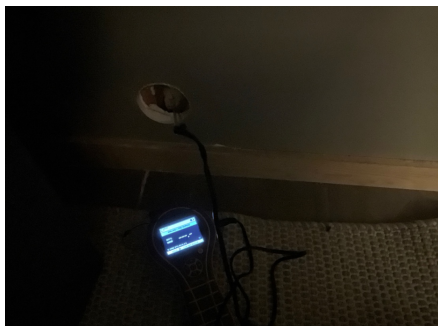
Hulltaking er foretatt uten å påvise unormale forhold. Hulltaking er foretatt ved/i under trappen bak våtsone for vasken . Fuktivotemåling (vekt%) i konstruksjonen ble målt til under 6.
