# Tilstandsrapport

Enebolig

Likollveien 14, 1781 HALDEN

Befaringsdato: 03.03.2025

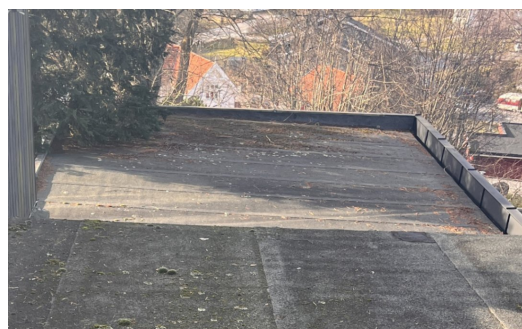
Tekkingen på garasje og skjermtak over ytterdør er sterkt mosegrodd og tak på tilbygget er noe mosegrodd, groing på taktekingen medfører økt risiko for lekkasjer og reduserer levetiden. Det ble funnet en skade på papptekkingen på skjermtaket over ytterdøren, hull i pappen, vil medføre risiko for lekkasje og skade på underliggende konstruksjon.

Hull i pappen på skjermtaket.

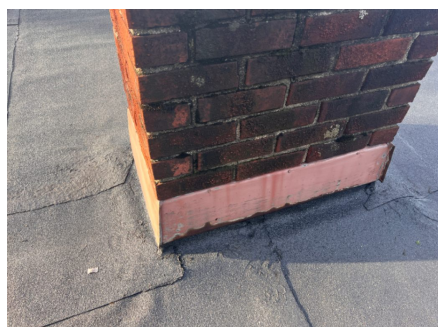
Det er noe rustdannelse på sokkel beslaget på pipen.

Rust på sokkelbeslag på pipe.

- Det må foretas tiltak for å lukke avviket.

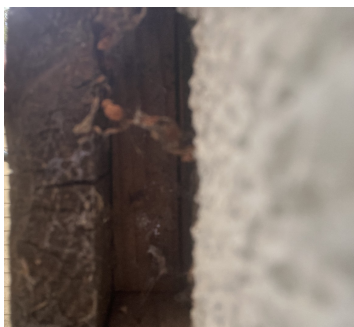
Det er lite lufting bak kledningen da det er montert lusinger mellom påbordene som tetter helt, medfører økt risiko for råteskader på kledning og konstruksjon.

Ikke tilfredsstillende lufting bak kledningen

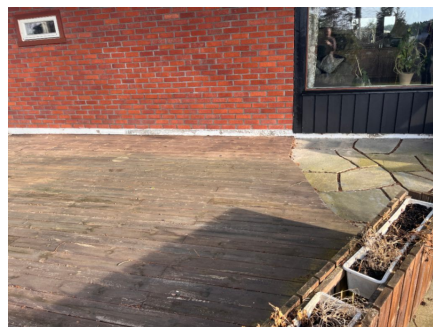
Det ble ikke funnet drenerings åpninger i bunn på skallmur av tegl, dette medfører at vann som driver inn bak skallmuren ikke kan renne ut og det kan oppstå råteskader i veggen bak muren.

Skallmur uten dreneringsåpninger.

Det bør undersøkes ytterligere hvordan veggen med skallmur er utført for å se om det har oppstått skade på vegg bak skallmuren, drenerings åpninger bør etableres, kostnad for dette medtatt.

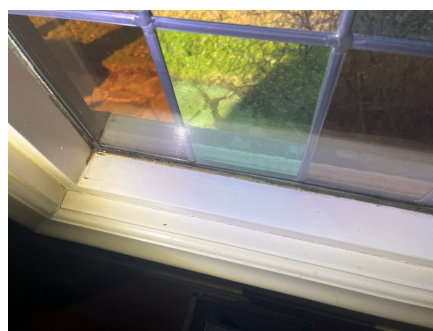
Det er merker etter fukt på vindus foring på kjøkken og merker etter kondensvann på vindu i spisestue. Innvendig kondensering på glass er vanlig og kommer av for lite utlufting. Dette sliter og kan lage råteskader på vinduskarmen og glassrammer.

Merker etter fukt på vindu i kjøkken

Manglene må utbedres for å lukke avviket, det bør spesielt sees på tetting rundt vindu i teglvegg.

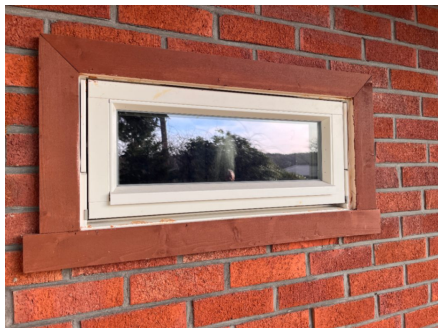
Merker etter kondensvann

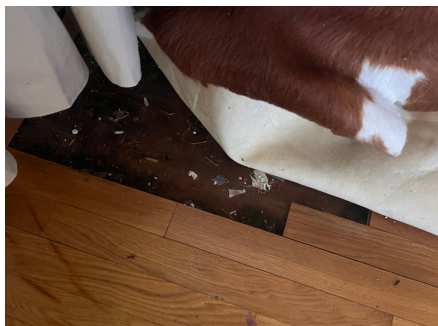
Fjernet parkett på soverom

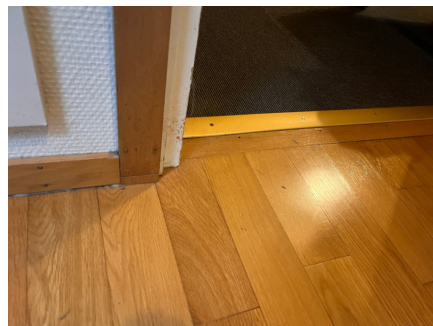
Gulvlist dekker ikke inn på parkett, gerikt for kort.  
Gang ved soverom

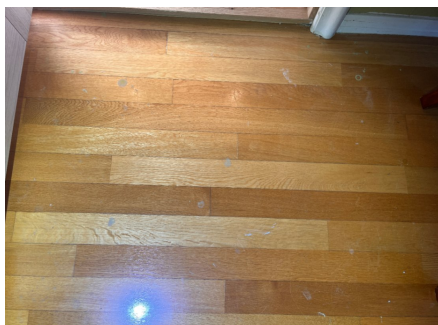
Merker på parkett

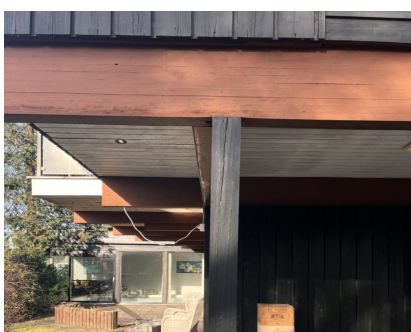
Limtre bjelken som ligger under yttervegg langs sørøst side er noe sammenklemt over søylepunktet på hjørne mot vest, søyler er også noe skjev. Dette indikerer at bjelken har tatt noe skade og det bør gjøres tiltak for å hindre at det blir ytterligere skade.

Bjelke er noe sammenklemt og søyle er skjev.

- Det må foretas tiltak for å lukke avviket.

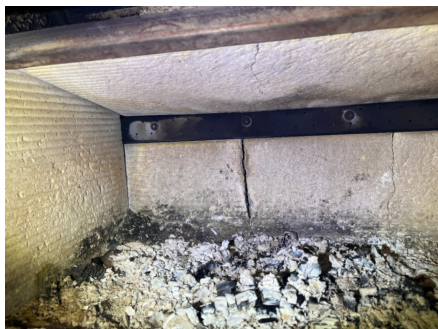
- Ildfast stein har sprekker.

Sprekk i ildfast stein i ovn på 1 etasje

Tilsyn og feiing på anlegget bør bestilles og utføres.

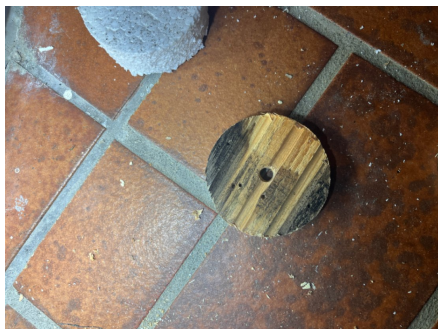
Det ble tatt hull for fuktkontroll i innforet vegg mot grunnmur på garderobe/bad, målt 28,3 vektprosent fukt som medfører at det ligger til rette for utvikling av mugg og råteskader. Det er synlig mugg på bakside av panel. Veggen er dessuten isolert med 30mm isoporplate, isopor skal være tildekket av ubrennbare materialer eller minst 8mm murpuss på grunn av at denne utvikler farlig gass ved brann og tilfører ekstra brannenergi.

Det er underetasje med vegger delvis under terreng. Hulltaking tatt mot sørøst i underetasjen.- 28,3 vektprosent ansees som godt over kritisk fuktnivå iht. NS 3514:2020 (antatt gjeldende bransjestandarden for fuktsikker bygning iht. § 2-15. Rom under terreng) settes kritisk fuktnivå for konstruksjoner som vegger under terrengnivå til 15 vektprosent. Vegger under terreng som er innkledd betraktes som en risiko konstruksjon, og anbefales generelt ytterligere kontrollert. Drenering og fuktsikring av grunnmur har begrenset levetid. Svekket drenering/fuktsikring kan medføre fuktskader i sjiktet bak overflater på innforede vegger og oppfôret gulv. Disse fuktskadene kan oppstå før fuktigheten kan oppdages/registreres på innvendig overflate. Oppfôret gulv og innforede vegger i rom under terreng er en risiko konstruksjon, også med tanke på kondens problematikk som trolig er årsaken her.

Mugg på bakside av panel i hull på vegg mot grunnmur.

Kostnad for ytterligere undersøkelse medtatt, innvendig vegg kledning mot grunnmur må rives i garderobe/bad og i badstue i forbindelse med dette. Gjenoppbygging anbefales utført med materialer som ikke påvirkes av fukt, dagens isolering må fjernes eller beskyttes av ubrennbare plater eller murpuss. Kostnad for gjenoppbygging er ikke medtatt.

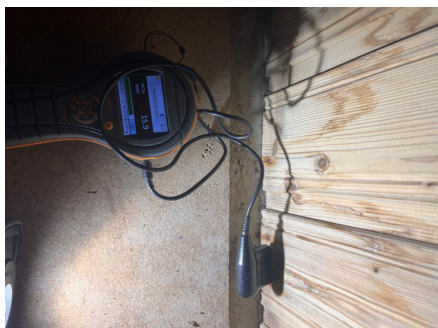
Synlige merker etter fukt på panel i badstue og fuktnivå som tilsier at det kan være skader bak panel.

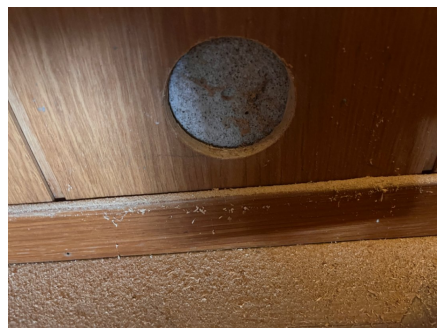
Fuktkontroll under trapp i underetasjen, måling viser 9,3 vektprosent på bakside av veggplate, defineres som tørt.

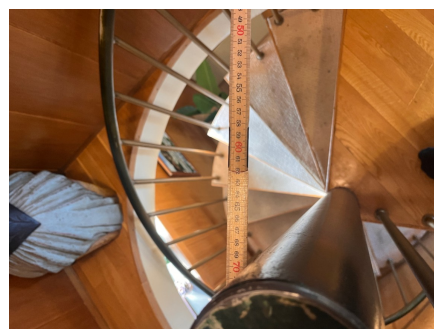
Åpninger mellom trinn og åpninger i rekkverk er større enn 10 cm som er dagens krav, fri bredde i trappen er ca 68 cm. Avvik medfører økt risiko for fallskader og bredde på trappen gjør at den er lite brukervennlig.

Smal trapp

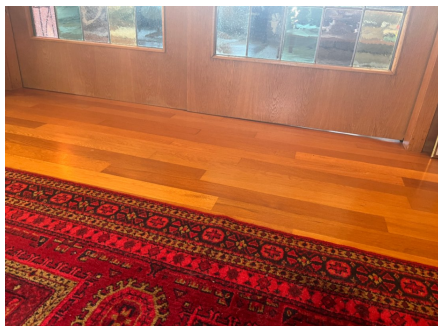
Dørblad tar i gulvet på grunn av en kul i gulvet.

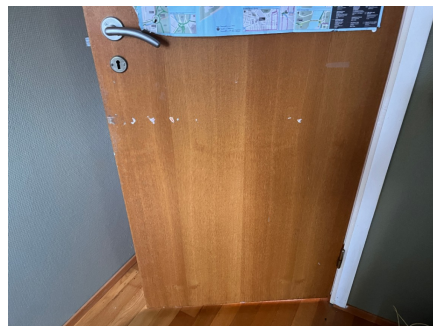
Bruksmerker på dørblad.

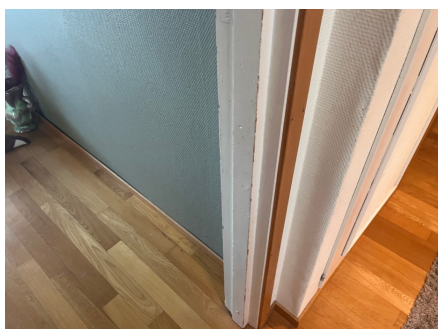
Bruksmerker på karmen.

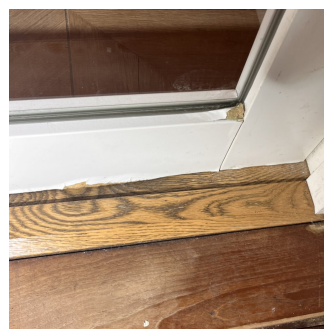
Dørblad mellom tilbygg og opprinnelig bolig i underetasjen er noe fuktskadet.

Fuktskade på dør til tilbygg.

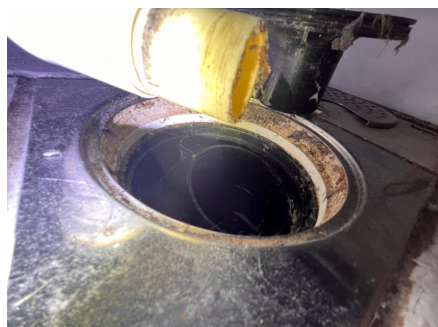
Ikke synlig slukmansjett

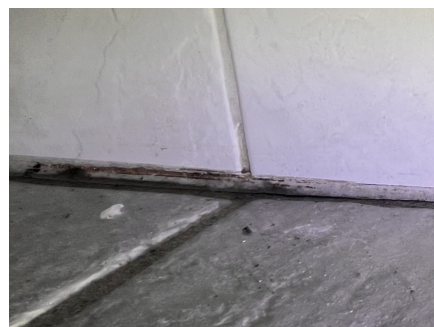
Det er flere fliser med sprekk og det er sprekk i elastisk fuge i våtsone under badekar.

Sprekk i elastisk fuge

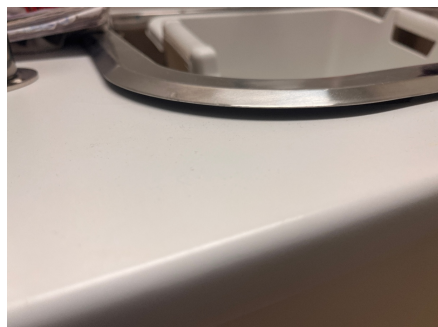
Benkebeslaget er ikke skikkelig fastmontert

Benkebeslaget må festes skikkelig og det bør foretas utbedringer på skapskoget slik utvikling av fuktsvelling ikke fortsetter.

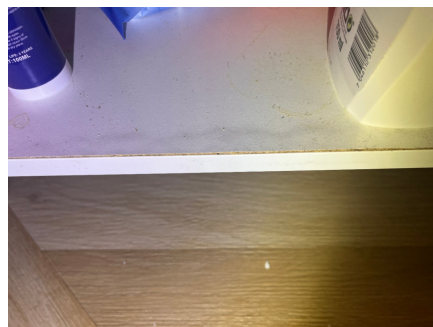
Fuktsvelling på skapskrog

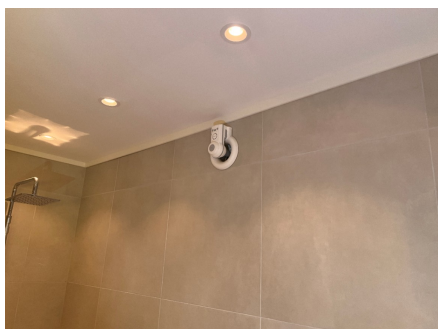
Vifte i vegg på bad, trekker også fra vaskerommet.

- Det bør etableres tilfredsstillende tilluft til våtrom f.eks. luftespalte ved dør e.l.

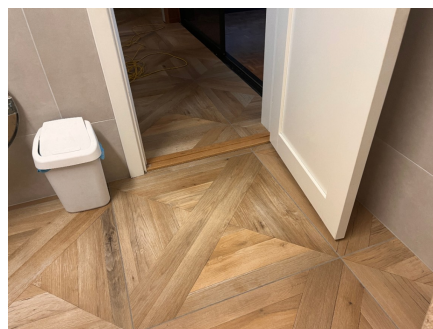
Dør med anslagsterskel.

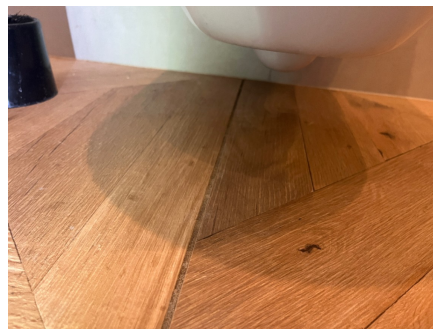
Ikke dreneråpning under toalett

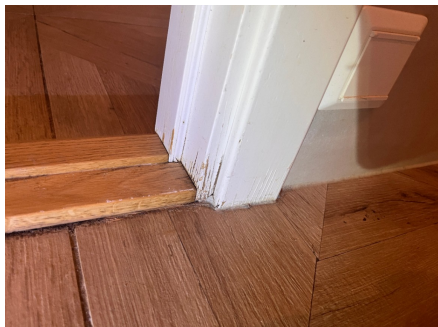
Anslagsterskel, karm er påvirket av fukt.

Døren bør løftes litt opp fra gulvet og gerikter kuttet med litt avstand fra gulv.

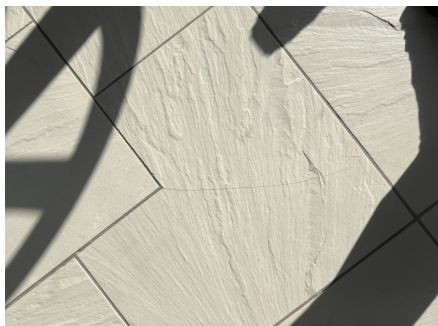
Sprekke i flis

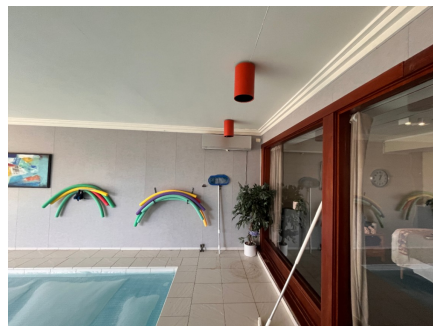
Fall mot vegg

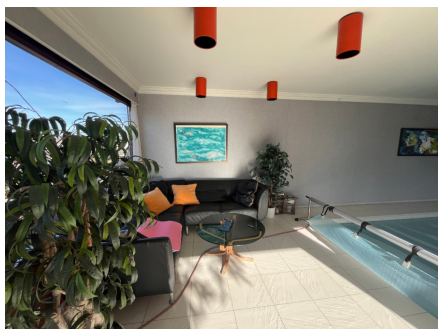
Fall mot vegg

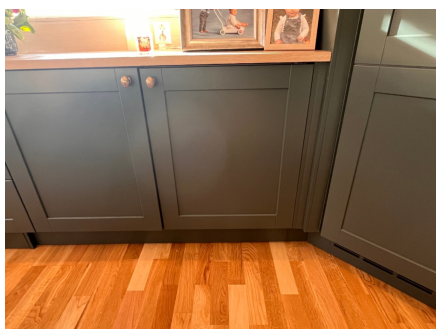
Ikke montert lufte rist under frysenskapet

Avløpet må utbedres og det bør undersøkes om lufting av frysenskapet er ivaretatt slik det er montert nå.

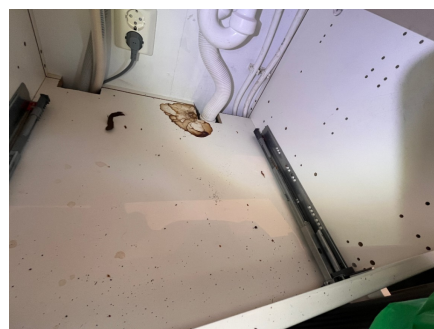
Merker etter fukt i bunn på skapskrog under benkebeslaget.

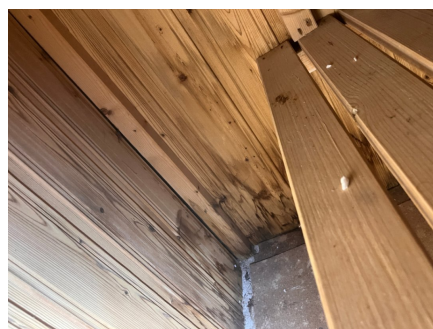
Merker etter fukt i bunn på vegger

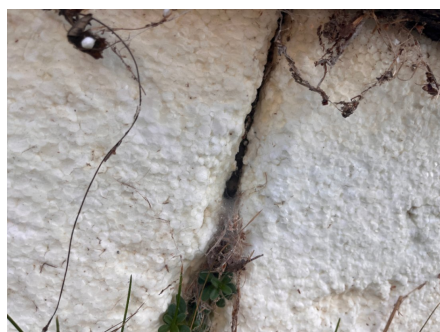
Isopor på utside av grunnmur.

- Synlig isolasjon må tildekkes på forsvarlig måte.
