**Salgsobjekt:** Enebolig  
**Eierform:** Eiet  
**Byggeår:** 1965  
**BRA-i/BRA Total** 359/437 kvm  
**Tomtstr.:** 2028 m<sup>2</sup>  
**Soverom:** 2  
**Gnr./bnr.** Gnr. 61, bnr. 359  
Gnr. 61, bnr. 360  
**Oppdragsnr.:** 1101240156

# Elegant arkitekttegnet villa på Likollen! Innendørs svømmehall og treningsanlegg.

# Tilstandsrapport

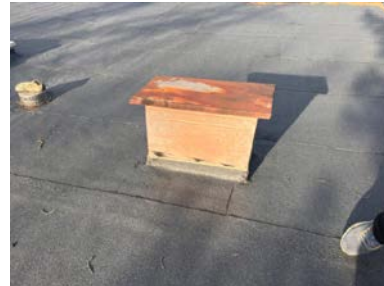
Tak over garasjen er sterkt mosegrodd.

Luftelhatt fra byggeåret, noe rustet

- Det må foretas tiltak for å lukke avviket.
- Tidspunkt for utskiftning av taktekking nærmer seg.
- Taktekkingen bør rengjøres og kontrolleres ytterligere i forbindelse med dette. Hull i pappen må utbedres. Overløp må etableres for å lukke avviket. Taksluker må rengjøres jevnlig.

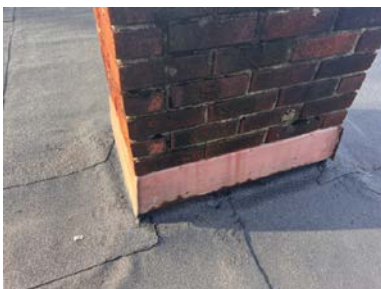
- Mer enn halvparten av forventet brukstid er passert på renner/nedløp/beslag.
- Det er påvist andre avvik:
- Det er noe rustdannelse på sokkel beslaget på pipen. Takrenne på tilbygget er innebygd i gesimsen.

Rust på sokkelbeslag på pipe.

Renne på tilbygget bør kontrolleres ytterligere og rengjøres jevnlig, det kan oppstå lekkasjer som er vanskelig å se da rennen er innebygd.  
Kostnad for ytterligere kontroll medtatt.

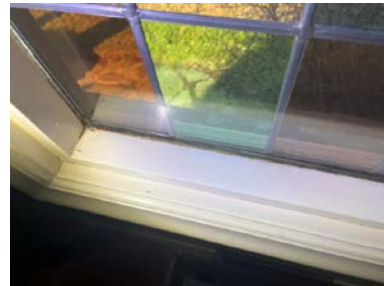
- Det er påvist avvik rundt innsettingsdetaljer.
- Det er påvist tegn på innvendig kondensering av enkelte vindusglass.
- Det er ikke montert beslag over og under vindu i vegg med teglstein, medfører risiko for at vann trenger inn i vegg. På befaringsdagen var det mangler/ dårlige glasslister på flere vinduer på tilbygget med basseng, dette er utbedret etter befaringen i følge eier, karmen har fått noe skade på grunn av dette. Det er merket etter fukt på vindus foring på kjøkken og merket etter kondensvann på vindu i spisestue. Innvendig kondensering på glass er vanlig og kommer av for lite utlufting. Dette sliter og kan lage råteskader på vinduskarmen og glassrammer. Glassfelt ved ytterdør har enkelte glass med sprekker, glassene må byttes.

Merket etter fukt på vindu i kjøkken

Merket etter kondensvann

- Manglene må utbedres for å lukke avviket, det bør spesielt sees på tetting rundt vindu i teglvegg. Montering av vegg ventiler for bedre ventilerings bør vurderes.

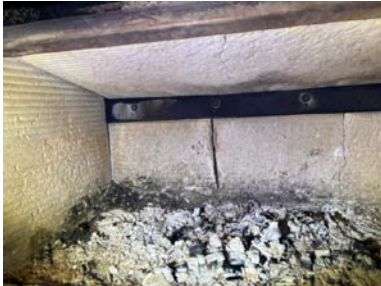
- Ildfast stein har sprekker.
- Det er ikke utført tilsyn eller feiing på anlegget siden 2002 i følge opplysninger fra brannforebyggende enhet.

Sprekk i ildfast stein i ovn på 1 etasje

Tilsyn og feiing på anlegget bør bestilles og utføres.

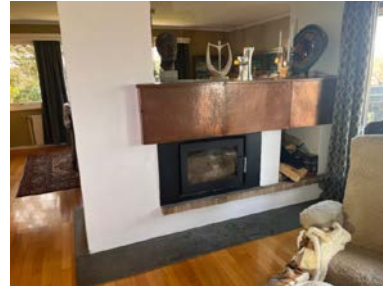
Peis innsats 1 etasje

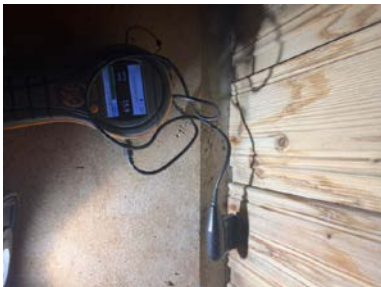
Det ble tatt hull for fuktkontroll i innforet vegg mot grunnmur på garderobe/bad, målt 28,3 vektprosent fukt som medfører at det ligger til rette for utvikling av mugg og råteskader. Det er synlig mugg på bakside av panel. Veggene er dessuten isolert med 30mm isoporplate, isopor skal være tildekket av ubrennbare materialer eller minst 8mm murpuss på grunn av at denne utvikler farlig gass ved brann og tilfører ekstra brannenergi.

- Det er i hulltaking påvist fukt-/råteskader.
- Det er plastisolasjon som ikke er dekket av brannhemmende materiale i henhold til krav.

- Det er isolert med isopor mot grunnmuren, slik isolasjon skal tildekkes med ubrennbar plate eller puss. ved brann gir denne type isolasjon giftige gasser og tilfører ekstra energi til brannen. Det er underetasje med vegger delvis under terreng. Hulltaking tatt mot sørøst i underetasjen. - 28,3 vektprosent ansees som godt over kritisk fuktnivå iht. NS 3514:2020 (antatt gjeldende bransjestandarden for fuktsikker bygning iht. § 2-15. Rom under terreng) settes kritisk fuktnivå for konstruksjoner som vegger under terrengnivå til 15 vektprosent. Vegger under terreng som er innkledd betraktes som en risiko konstruksjon, og anbefales generelt ytterligere kontrollert. Drenering og fuktsikring av grunnmur har begrenset levetid. Svekket drenering/fuktsikring kan medføre fuktskader i sjiktet bak overflater på innforede vegger og oppfôret gulv. Disse fuktskadene kan oppstå før fuktigheten kan oppdages/registreres på innvendig overflate. Oppfôret gulv og innforede vegger i rom under terreng er en risiko konstruksjon, også med tanke på kondens problematikk som trolig er årsaken her.

Fuktkontroll i vegg mot grunnmur på garderobe/bad i tilbygg, isopor på vegg bak panel.

- Ytterligere undersøkelser må foretas for å få kartlagt årsak og omfanget på eventuelle skader.
- Kostnad for ytterligere undersøkelse medtatt, innvendig vegg kledning mot grunnmur må rives i garderobe/bad og i badstue i forbindelse med dette. Gjenoppbygging anbefales utført med materialer som ikke påvirkes av fukt, dagens isolering må fjernes eller beskyttes av ubrennbare plater eller murpuss. Kostnad for gjenoppbygging er ikke medtatt.

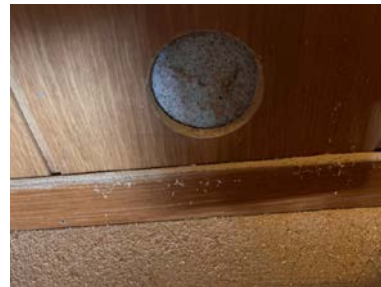
Synlige merker etter fukt på panel i badstue og fuktnivå som tilsier at det kan være skader bak panel.

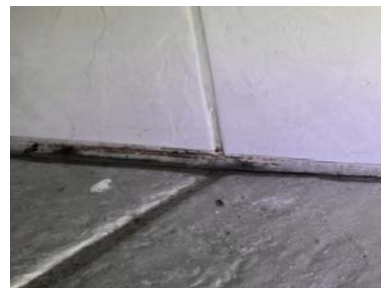
- Det er mulighet for at det kan forekomme vannlekkasje på våtrommet hvor vann ikke vil gå til sluk.
- Det er påvist at flisfuger har riss/sprekker.
- Det er påvist at høydeforskjell fra topp slukrist til gulv/synlig topp membran ved dørterskel er mindre enn 25 mm.
- Det er påvist avvik i fallforhold til sluk i forhold til krav i forskrift på byggetidspunktet.
- Det er påvist sprekker i fliser.
- Målinger viser at det ikke er fall til sluk (motfall).
- Det er ikke fall til sluket, stedvis motfall. Det er flere fliser med sprekk og det er sprekk i elastisk fuge i våtsone under badekar. Det er ikke mulig å fastslå om det er etablert oppkant under dør på minst 25mm. Det er ikke synlig slukmansjett under klemring i sluket.

Ikke synlig slukmansjett

Sprekk i elastisk fuge

- For å lukke avviket må fallforhold utbedres, det medfører en renovering av hele rommet.

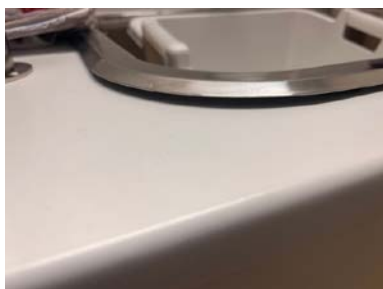
- Benkebeslag er ikke skikkelig fastmontert i benkeplaten, dette medfører økt risiko for fuktskader på benkeplaten. Det er noe fuktsvelling på skapskrog.

Benkebeslaget er ikke skikkelig fastmontert

Benkebeslaget må festes skikkelig og det bør foretas utbedringer på skapskoget slik utvikling av fuktsvelling ikke fortsetter.

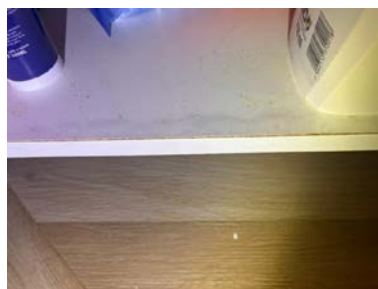
Fuktsvelling på skapskrog

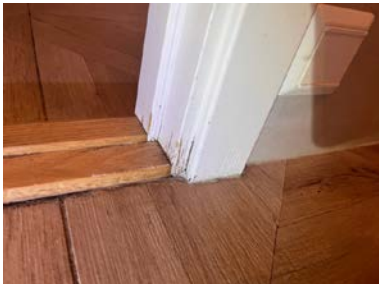
Anslagsterskel, karm er påvirket av fukt.

Døren bør løftes litt opp fra gulvet og gerikter kuttes med litt avstand fra gulv.

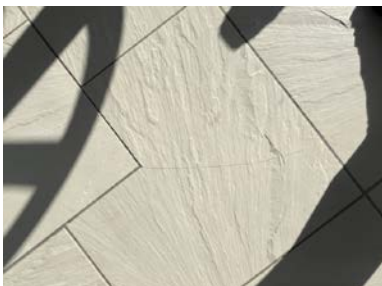
- Det er påvist at noen fliser har bom (hulrom under).
- Det er påvist avvik i fallforhold til sluk i forhold til krav i forskrift på byggetidspunktet.
- Det er påvist sprekker i fliser.
- Det er en del fliser med hulrom/bom rundt om i lokalet og det ble funnet en flis med sprekk. Årsak til hulrom er trolig at flisen ikke er tilstrekkelig bearbeidet i flislimet. Bom medfører at flisen lettere brekker/knuser om den får hard belastning. Det er stedvis motfall på gulvet rundt bassenget, vannet renner ikke inn mot bassenget, men ut mot vegger.

Sprekk i flis

- Det må gjøres tiltak for å utbedre avviket.
- For å få tilstandsgrad 0 eller 1 må det anlegges fall på gulvet slik at vann ledes til bassenget. Flis med sprekk må byttes for å lukke avviket.

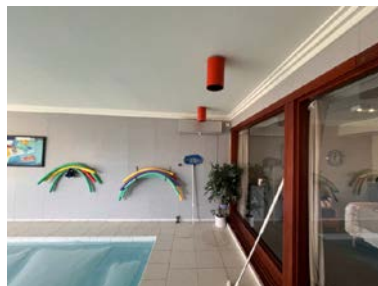
Fall mot vegg

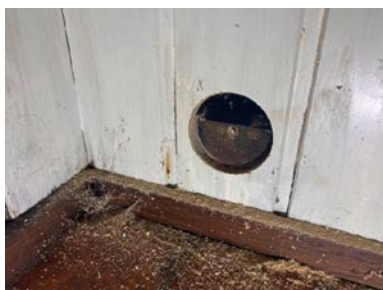
- Hulltaking er foretatt og det er påvist avvik i konstruksjonen.
- Ved inspeksjon av konstruksjon etter hulltaking mot våtsone registreres skade i veggen.
- Det er fuktnivå i vegger som legger til rette for utvikling av muggsopp, noe det også er påvist.

Fukt i vegg mot dusjsone.

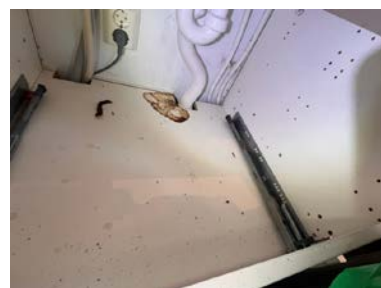
- Det er påvist andre avvik:
- Det er påvist fuktskjolder/svelling i bunnplate i benkeskap.
- Det er ikke montert lufte rist i sokkel under fryseskapet, mulig lufting er i varetatt på annet vis, må undersøkes ytterligere med Kjøkkenleverandør. Det er merker etter fukt på skapskrog under benkebeslaget, trolig en liten lekkasje fra avløpet.

Merker etter fukt i bunn på skapskrog under benkebeslaget.

- Det må foretas tiltak for å lukke avviket.
- Avløpet må utbedres og det bør undersøkes om lufting av fryseskapet er ivaretatt slik det er montert nå.

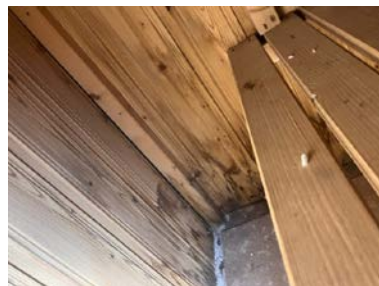
- Konstruksjonen har indikasjoner på feil konstruksjon og bør undersøkes ytterligere eller det må innhentes dokumentasjon på valgt løsning.
- Det ser ikke ut for at rommet er korrekt oppbygd som rom i rommet. Det er tydelige tegn til fuktskader på veggpanel, målt med pigger i vegg 15,9 vektprosent som er over det som settes som grenseverdi for når skader kan oppstå. Dør til rommet er en vanlig

Merker etter fukt i bunn på vegger

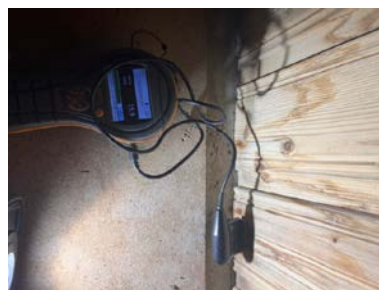
Målt i bunn på vegg
