# Tilstandsrapport

Fritidsbolig

Einarsetvegen 591, 2918 ULNES

# gnr. 53, bnr. 38

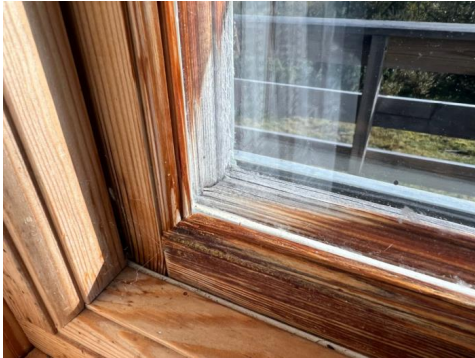
Slitasje i karm

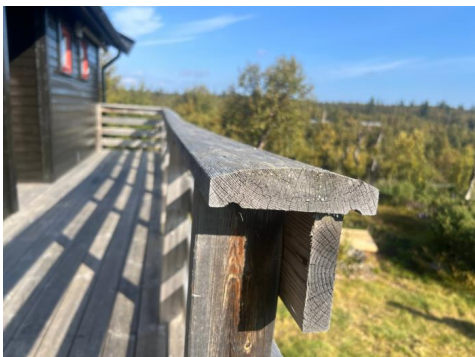
Skjevhet i rekkverk

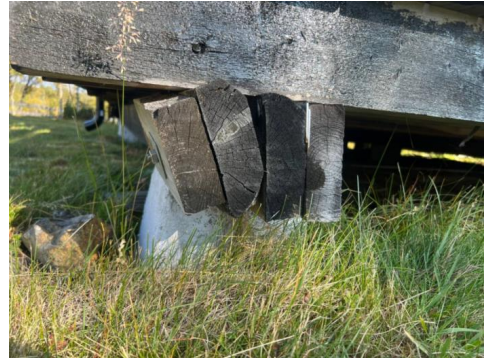
Vridning i bærebjelker, jmf eier foretatt lokale tiltak og nærmere undersøkelse anbefales

Dette er en risikokonstruksjon med henhold fuktpåkjenninger og bevegelser fra tele/setninger fra grunn, som er årsaksammenheng med registrert skjevhet da fundament går uavhengig av hverandre.

Det ble registrert avvik på befaring, men det er foretatt tiltak med ekstra bærebjelker under gulvkonstruksjonen etter befaring og avvik er derfor medtatt utført/lukket i rapporten. (forutsettes tilstrekkelig utførelse) Men må hensyntas at bærepunkt ikke har samme grunnforhold og bør vurderes.
