# Tilstandsrapport

Fritidsbolig

Bruvikvegen 574, 5285 BRUVIK

# gnr. 148, bnr. 21

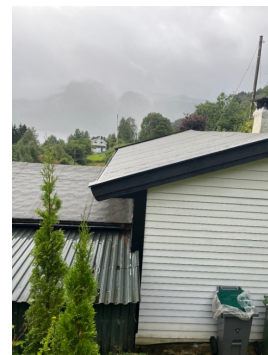
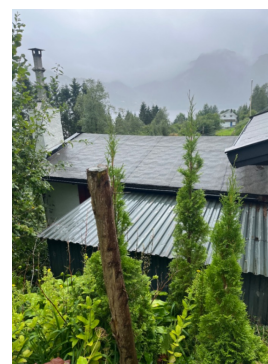
- Mer enn halvparten av forventet brukstid er passert på taktekingen.
- Mer enn halvparten av forventet brukstid er passert på undertak.
- Det er avvik:

- Tiltak:
- Tidspunkt for utskiftning av undertak nærmer seg.
- Tidspunkt for utskiftning av takteking nærmer seg.

Det må påregnes tiltak med tilfredstillende beslag og løsning mot vegg.

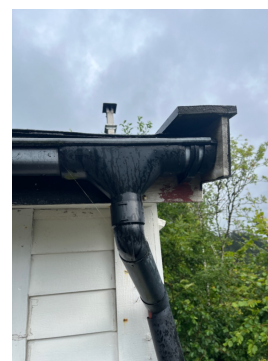
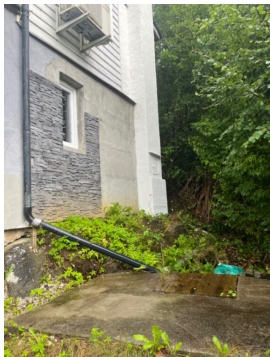
### ! TG 2 Nedløp og beslag

Renner og nedløp med ukjent alder, som er fremstår med noe slitasje og skade

- Stigetrinn og plattform for feier må monteres.
- Det bør lages system for bortledning av vann fra taknedløp ved grunnmur.

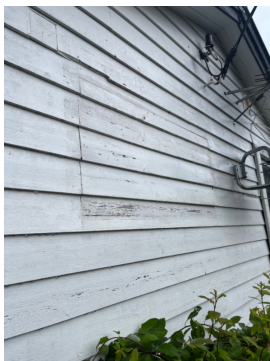
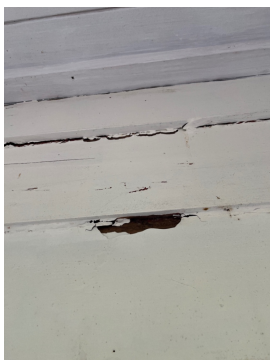
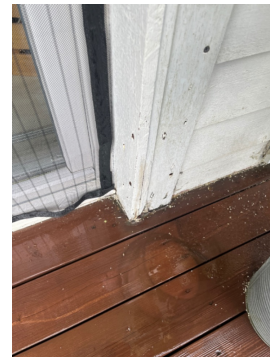
## ! TG 2 Veggkonstruksjon

- Det er ingen eller liten lufting i nedre kant av kledning mot grunnmur.
- Det er påvist spredte råteskader i bordkledningen.
- Det er avvik:

- Lokal utbedring må utføres.

Jevnlig tilsyn anbefales, vedlikehold må påregnes

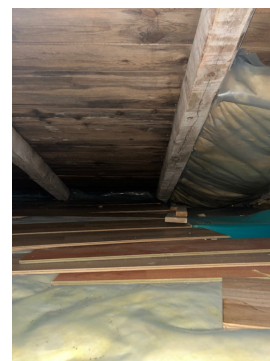
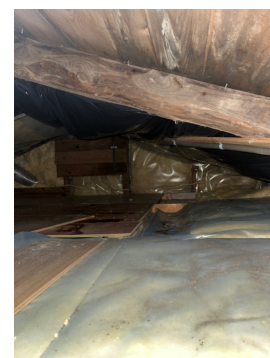
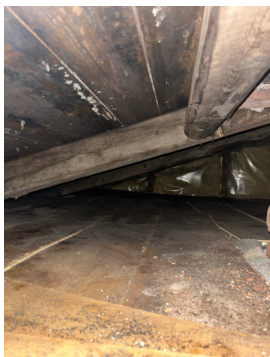
## ! TG 2 Takkonstruksjon/Loft

- Det er påvist avvik rundt gjennomføringer i takflaten.
- Det er påvist fuktskjolder/skader i takkonstruksjonen.
- Hele takkonstruksjonen er gjenbygget. Det er ingen mulighet til vurdering utover alder og observasjoner fra underliggende etg.
- Det er avvik:

- Innhent dokumentasjon, om mulig.
- Tiltak:

Tiltak må påregnes, bedre gjennomlufting anbefales.

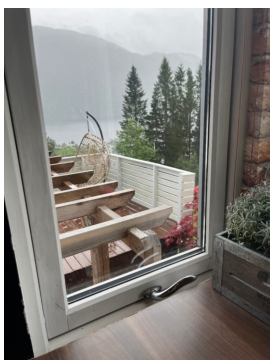
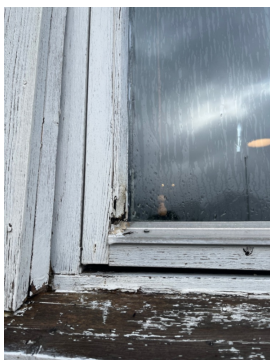
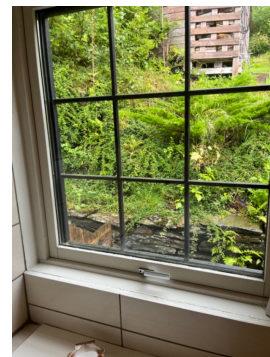
## ! TG 3 Vinduer

- Det er påvist at enkelte vinduer er vanskelig å åpne/lukke.
- Det er påvist tegn på innvendig kondensering av enkelte vindusglass.
- Det er påvist vinduer med fukt/råteskader.
- Karmene i vinduer er slitte og det er sprekker i treverket.

- Det må foretas lokal utbedring.
- Det må påregnes noe vedlikehold og at enkelte vinduer må skiftes ut.

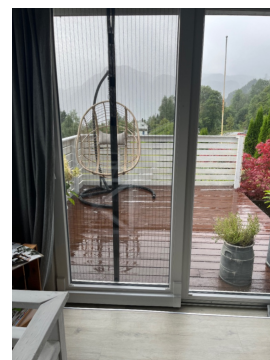
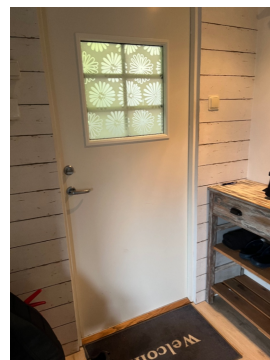
## ! TG 2 Dører

- Det er påvist avvik rundt innsettsdetaljer.
- Det er påvist utetthet/åpning mellom dørblad og dørkarm. Dvs. at kald trekk kan oppstå.

- Dører må justeres.
- Det bør gjøres tiltak for å lukke avviket.

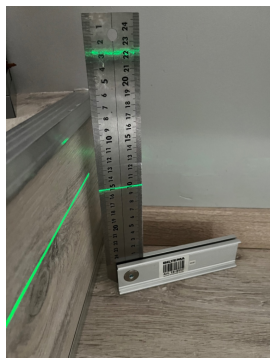
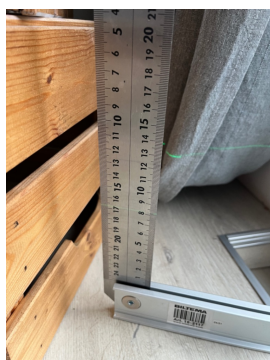
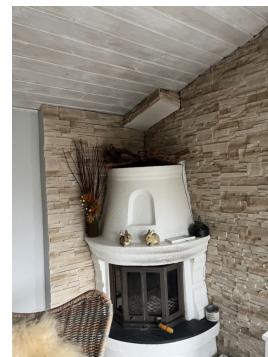
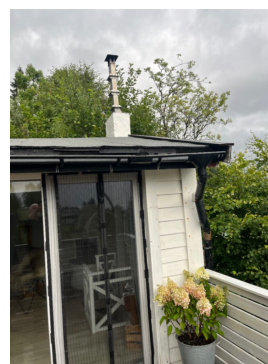
### ! TG 2 Etasjeskille/gulv mot grunn

Resultatet tilfredsstillende ikke dagens krav til avvik.

- Det er målt høydeforskjell på mellom 15-30 mm gjennom hele rommet. Tilstandsgrad 2 gis med bakgrunn i standardens krav til godkjente måleavvik.

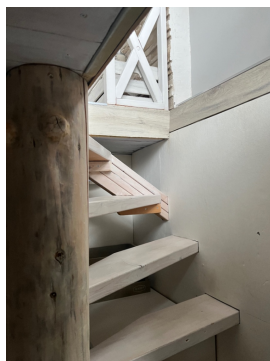
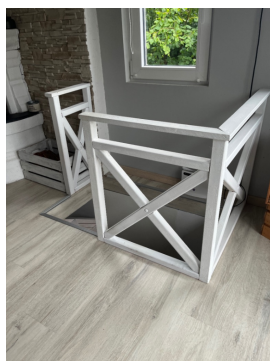
## ! TG 2 Innvendige trapper

Innvendig trapp er testet og kontrollert.  
Det er en heltre trapp med noe bruksslitasje og mangler.

- Åpninger er såpass store at det ut ifra sikkerhetsmessige forhold anbefales å lage mindre åpninger.

Bedre sikring anbefales

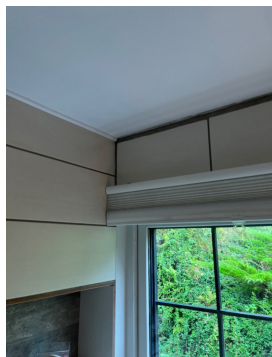
## ! TG 2 Overflater vegger og himling

- Det er påvist at flisfuger har riss/sprekker.
- Det er vindu/dør med ikke fuktbestandige materialer i våtsonen (ved vask, dusj, badekar, osv.), løsningen eller byggematerialet er uegnet.
- Det er avvik:

Jevnlig tilsyn anbefales, oppgradering må påregnes på sikt

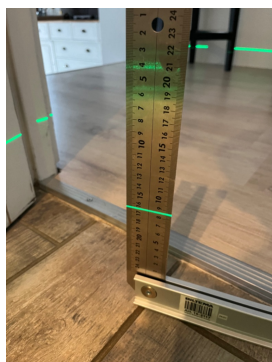
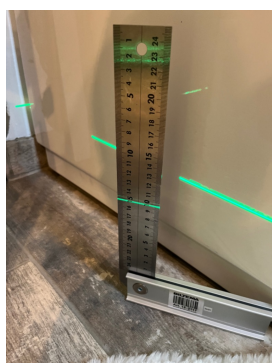
### ! TG 2 Overflater Gulv

- Det er mulighet for at det kan forekomme vannlekkasje på våtrommet hvor vann ikke vil gå til sluk.
- Det er påvist at noen fliser har bom (hulrom under).

Begrenset bruk anbefales, oppgradering må påregnes

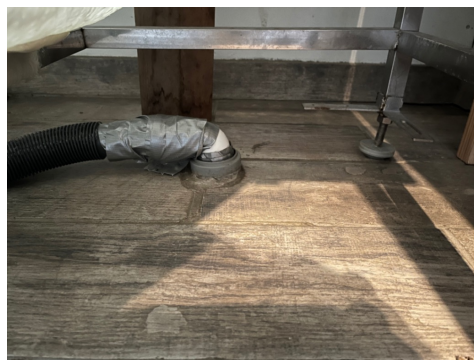
### ! TG 3 Sluk, membran og tettesjikt

- Løsningen/utførelsen rundt rørgjennomføringer gir fare for fukt inn i konstruksjoner.
- Det må foretas lokale tiltak for å utbedre utettheter på våtrommet.

Det må etableres tilfredsstillende slukløsning med membran og korrekt fall på gulv.

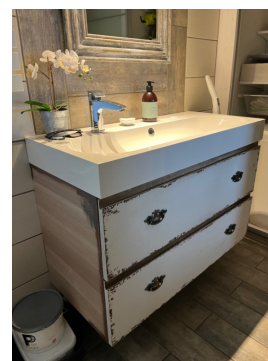
### ! TG 2 Sanitærutstyr og innredning

- Det er ikke påvist tilfredsstillende løsning for å synliggjøre lekkasje fra innebygget susterne.

- Det må gjøres tiltak for å lukke avviket.

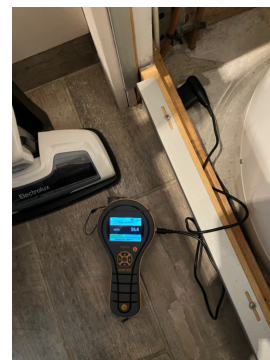
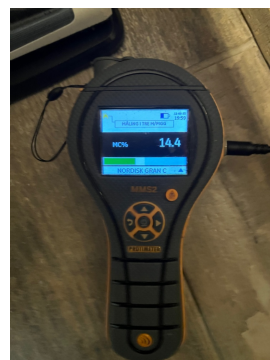
### ! TG 2 Tilliggende konstruksjoner våtrom

Noe forhøyet fuktverdi registrert

Må ses i sammenheng med fuktnivå i kjeller.

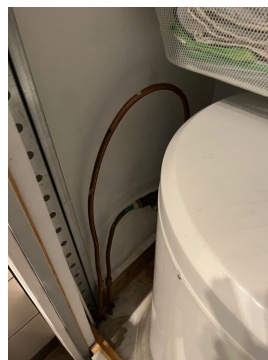
### ! TG 2 Varmtvannstank

120 liter vv beholder plassert i avluke på bad.

- Det bør etableres tilfredsstillende el-tilkobling etter gjeldende forskrift.
- Det bør etableres tilfredsstillende avrenning eller lekkasjesikring ved varmtvannstank.
