# Naturskjønn fritidseiendom ved Sørfjorden

# Tilstandsrapport

gnr. 148, bnr. 21

Befaringsdato: 11.08.2025

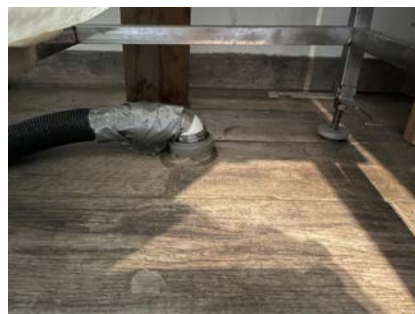
#### Vurdering av avvik:

- Løsningen/utførelsen rundt rørgjennomføringer gir fare for fukt inn i konstruksjoner.
- Det må foretas lokale tiltak for å utbedre utettheter på våtrommet.

Det må etableres tilfredsstillende slukløsning med membran og korrekt fall på gulv.

Kostnadsestimat: 50 000 - 100 000
