# Tilstandsrapport

Enebolig

Reitliveien 32, 7310 GJØLME

Befaringsdato: 23.07.2025

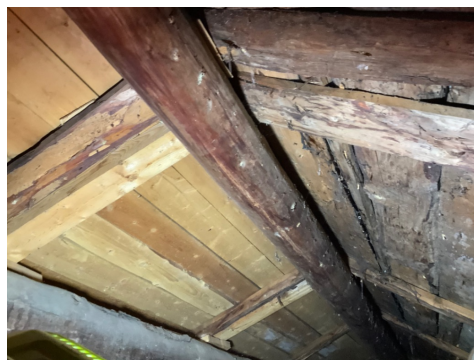
### ! TG 2 Takkonstruksjon/Loft

Undertak / taktro ble oppgradert i 2011, men det registreres stedvis tørr-råte i undertak.

Det registreres spor etter mus.

Ingen strakstiltak.

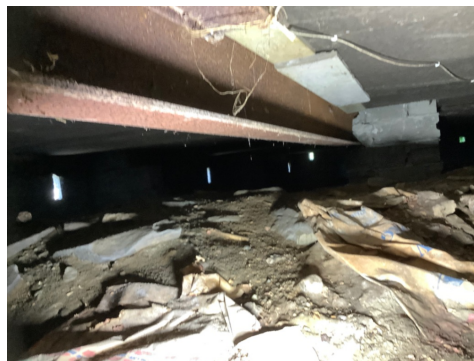
### ! TG 2 Kryp kjeller

- Det er manglende fuktsperre på bakken.

- Fuktsperre på bakken bør etableres.

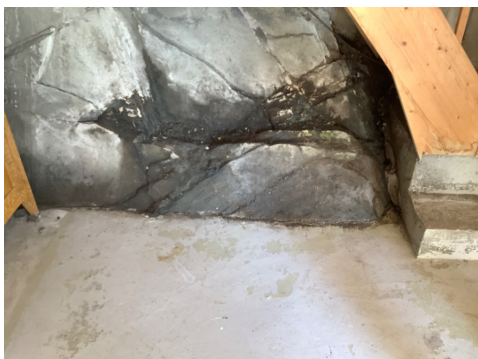
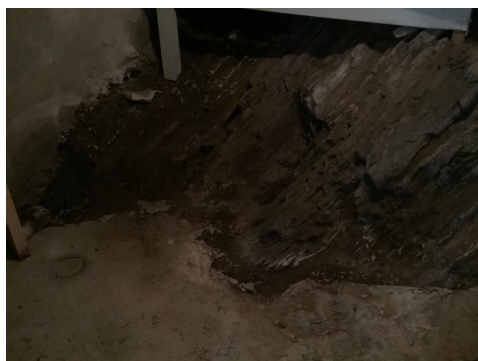
### ! TG 3 Fuktsikring og drenering

Det er ikke mulig å utbedre drenering. det må sørges for god ventilasjon av kjeller.
