Rognevegen 46 A

Tilstandsrapport

Eierskifte

Boligtype: Horisontaldelt tomannsbolig

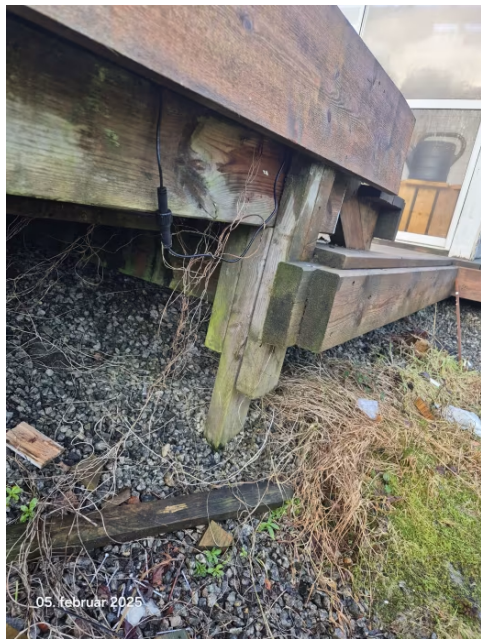
Bildet viser søyler som er ført rett i grunn. Dette gjør at treverk er spesielt utsatt for fukt-og råteskader, samt setning.

Det er krav til rekkverk på terrassen på nord-siden av huset, rekkverk mangler.
Søyler som bærer terrassen er på noen steder plassert rett på grunn uten fundamentering.

Rekkverk må etableres der hvor det er krav til dette.
Fundamentering av terrassen på nord-siden bør undersøkes nærmere. strakstiltak ikke nødvendig her.
Generelt vedlikehold må påregnes.

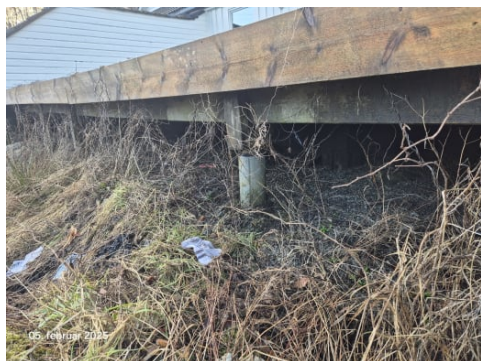
Søyler som står på pilarer er stedvis skjeve, tyder på at de kan ha sklidd ut.

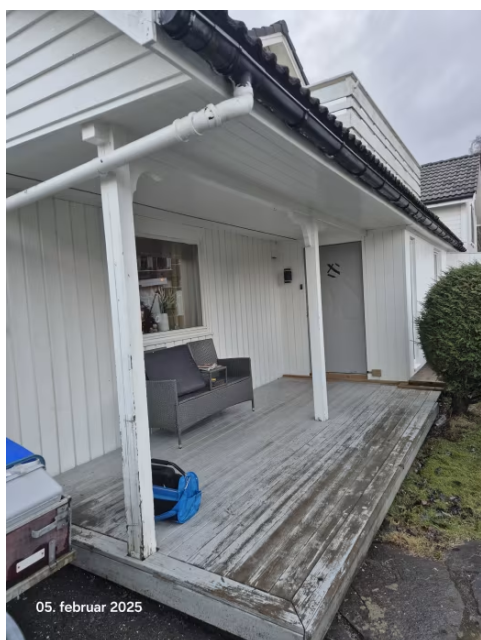
Værslitt plattning ved inngang. Grønne og svertesopp bør vaskes bort.

Det er behov for vedlikehold på plattningen ved inngangsparti, denne er spesielt værslitt.
Normal slitasje ellers på plattninger og terrasser, vedlikehold må påregnes.

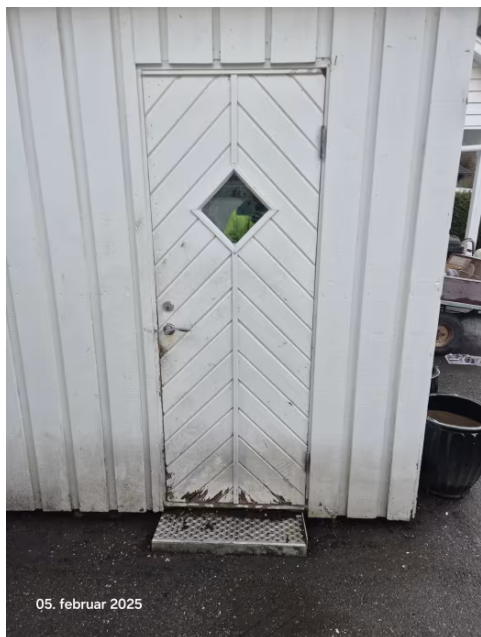
Råteskader på dør til garasje.

Kun 2 vinduer i 2.etg. er fra byggeår ifølge hjemmelshaver.
Resten er skiftet ut på forskjellige tidspunkt.
Flere av bod-dørene rundt garasjen og til boder er råteskadet.

Vedlikehold og utskiftninger må påregnes i nærmeste fremtid av vinduer som ikke er skiftet ut.
Dører til garasje er råteskadet, og må skiftes ut.

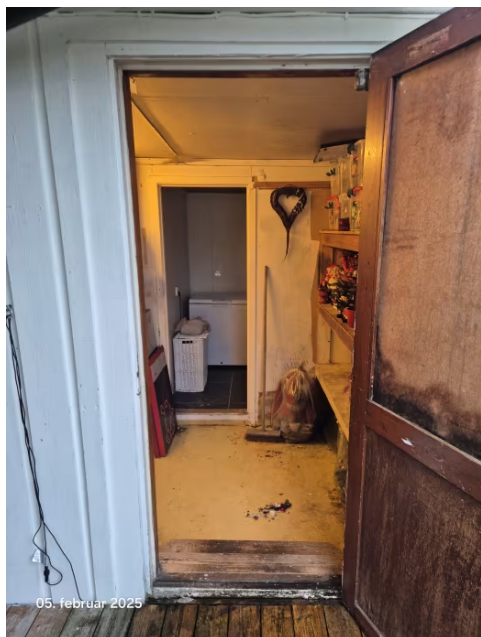
Råteskader på dør til bod/vaskerom.

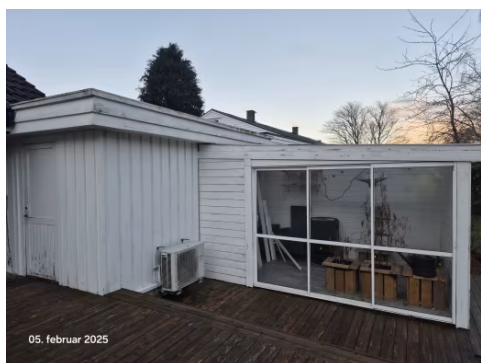
Glassdører til uthus er vanskelige å lukke/åpne.

Stedvis værslitte karmen.
Treg lukking av dører og vinduer ved stikkprøver.

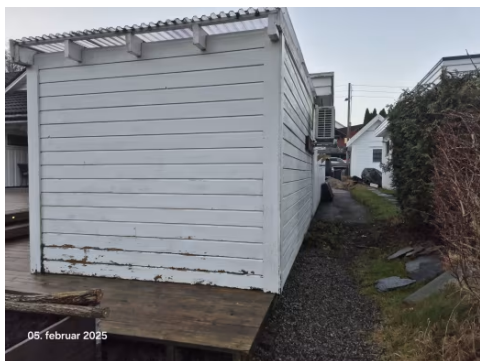
Avskallinger og påbegynnende råteskader på kledning.

Ingen lufting av kledning ved garasje.
Svertesopp, mindre råteskader og avskallinger registreres.
Ved stikkprøver er det ikke gjort avvik på musetetting.

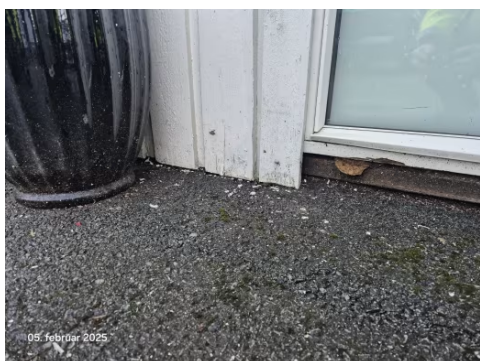
Ingen lufting av kledningsbord ved garasje.

Lufting må etableres de steder dette ikke finnes.

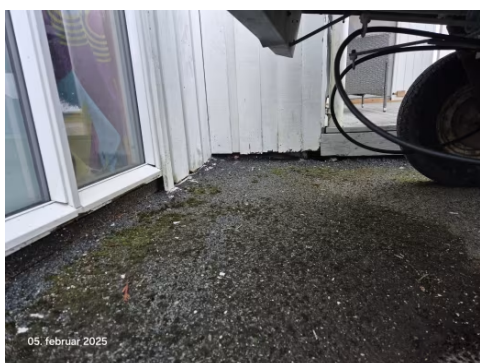
Avskallinger og råteskader i bunn av kledning.

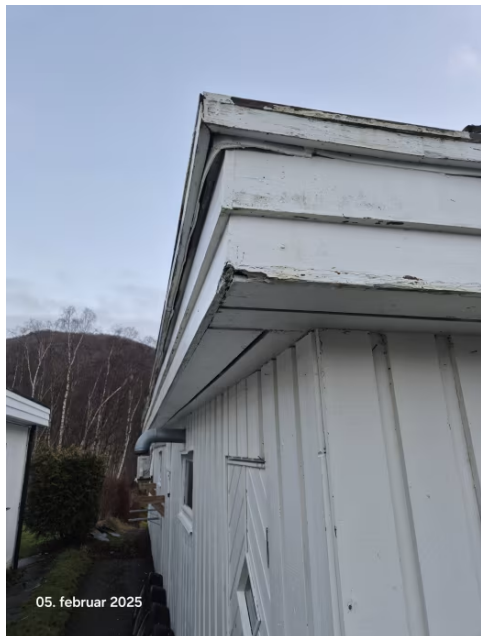
Råteskader på vindski

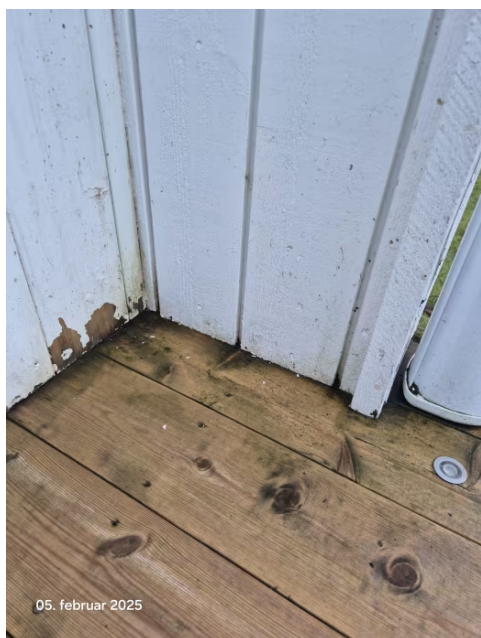
Avskallinger og råteskader.

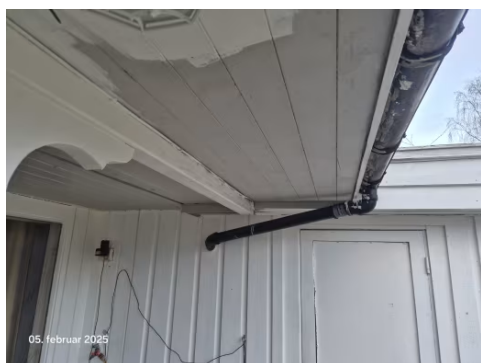
TG2 settes da nedløp stedvis er innkledd, og ikke mulige for inspeksjon.
Det er ikke fremlagt dokumentasjon på løsningene.

Nedløp føres inn i vegg.

Holdes under oppsyn.

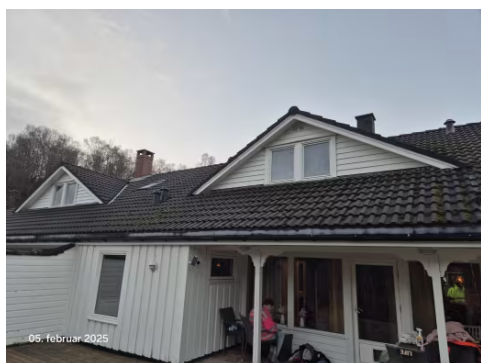
Over halvparten av forventet levetid er utgått på takstein.
En del mosegroing på tak.

Bildet viser mosegroing på tak.

Vedlikehold må iverksettes.

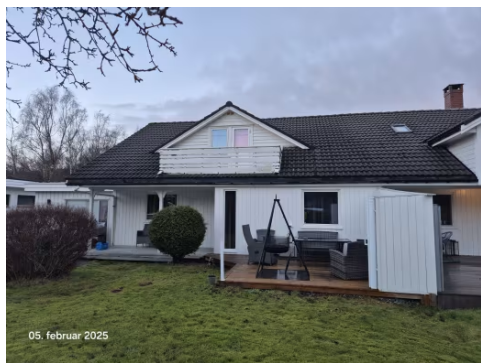
Snøfanger mangler.

Snøfanger og stigetrinn/adkomst pipe må etableres.

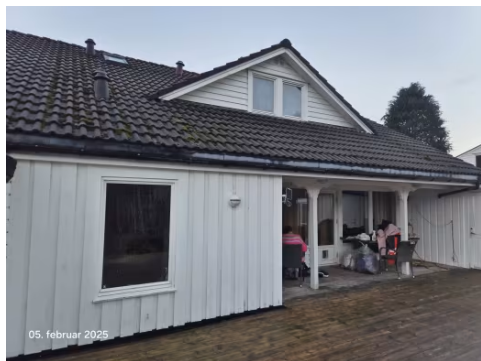
Snøfanger mangler.

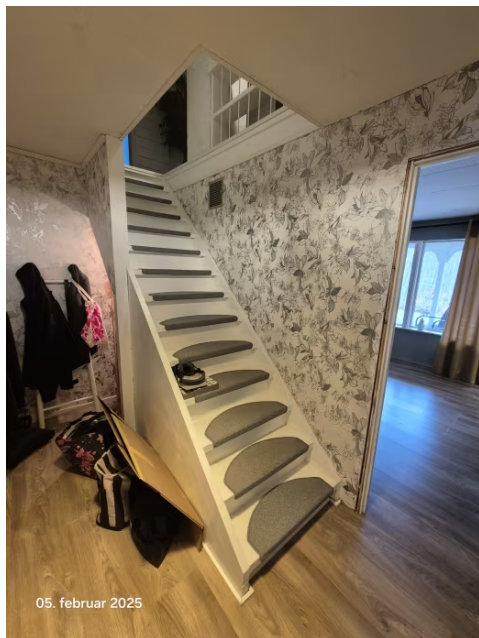
Håndløper og rekkverk mangler.
Rekkverk i 2.etg. er målt til å være 87cm, og har 12 cm. åpninger.
Dagens krav er 90 cm høyt rekkverk, og under 10 cm åpning i rekkverk.

Håndløper og rekkverk mangler.

Rekkverk og håndløper må etableres der hvor dette mangler.
Rekkverk som ikke er forskriftsmessig må utbedres.

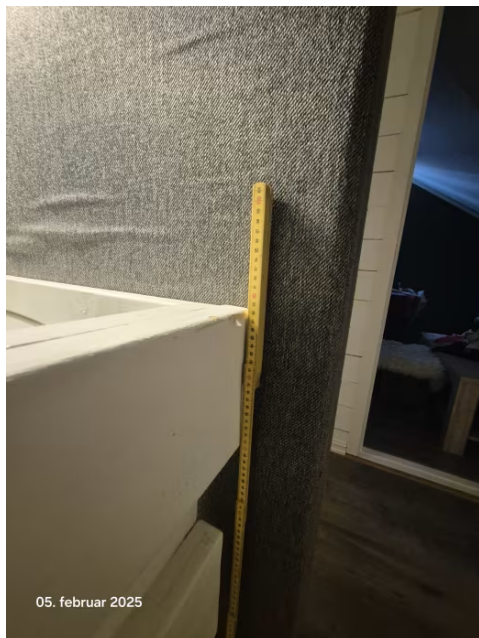
Rekkverk er akkurat litt for lavt i 2.etg.

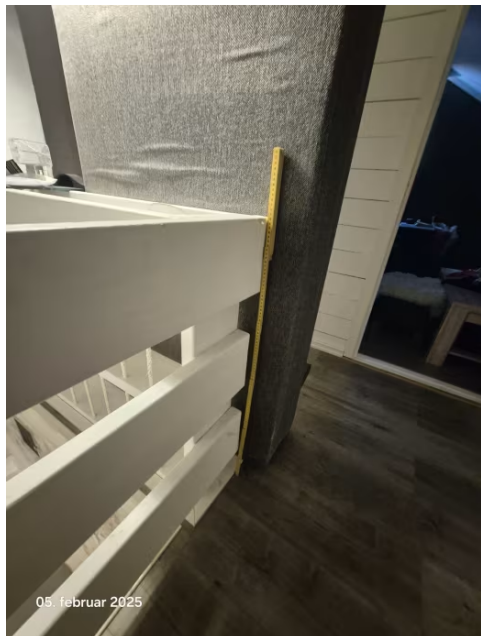
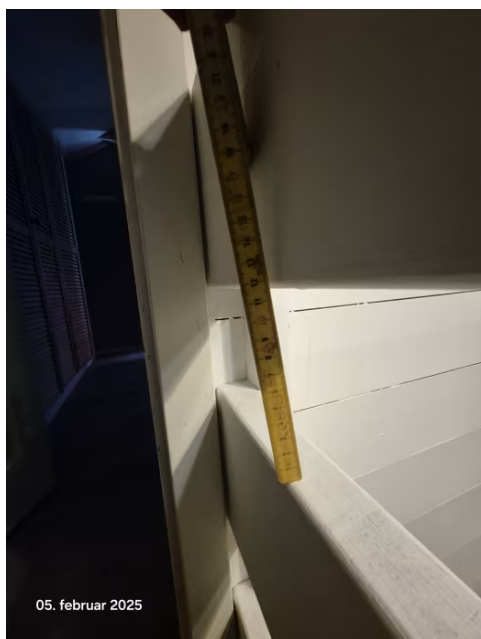
Åpninger mellom rekkverk i 2. etg.

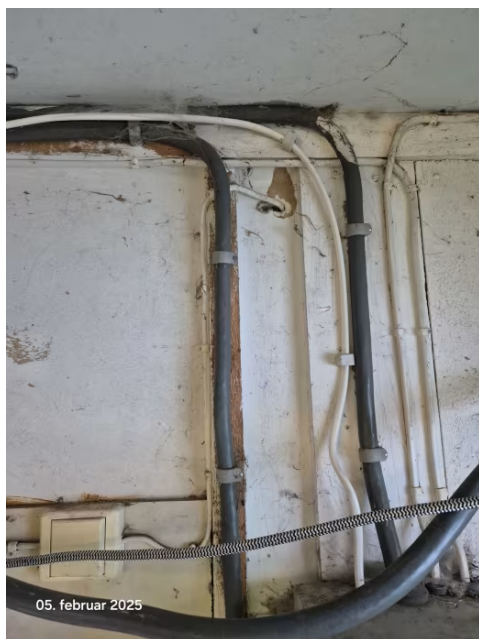
Uferdige arbeider rundt sikringsskap, og stedvis kabler som ikke er tilstrekkelig festet.

Kabler som bør festes bedre.

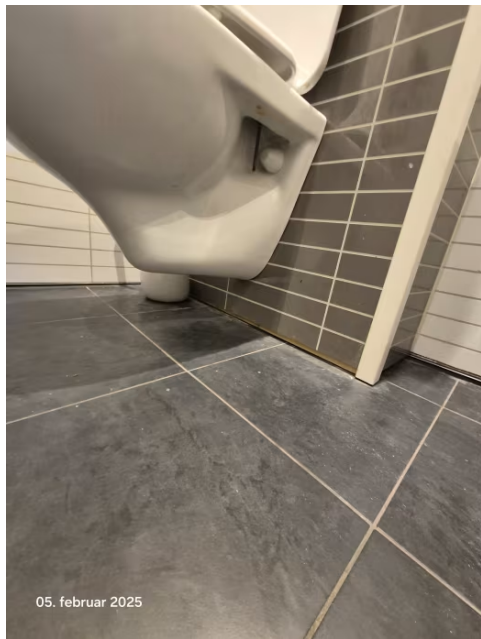
Drensspalte mangler under WC.
Eksponert treverk på gulvet.

Er det innebygd sisterner til klosett?	Ja
Er det manglende drenering av lekkasjevann fra innebygd sisterner?	Ja
Oppsummering av sanitærutstyr	TG-2
Ikke drensspalte under WC, eller dokumentert annen godkjent løsning.	
Anbefalte tiltak sanitærutstyr	
Etablere drenering eller fremvise dokumentasjon annen godkjent løsning. Eksponert treverk på gulv bør beskyttes mot fukt.

Etablere drenering eller fremvise dokumentasjon annen godkjent løsning.
Eksponert treverk på gulv bør beskyttes mot fukt.
