# Tilstandsrapport

Fritidsbolig

Løgeheia 121, 4473 KVINLOG

Befaringsdato: 03.12.2025

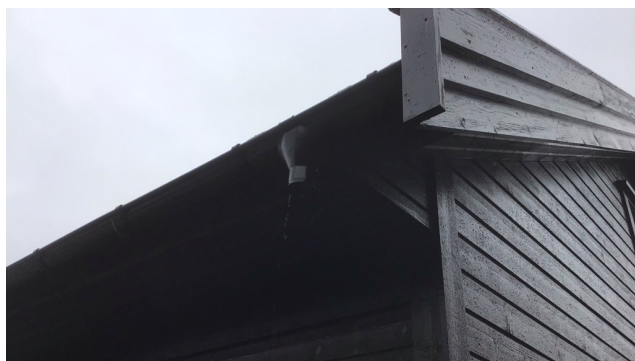
-Det mangler nedløp, dette ville kunne påføre veggen unødvendig fukt belastning

Mangler nedløp

- Tiltak:  
-Nedløp bør monteres

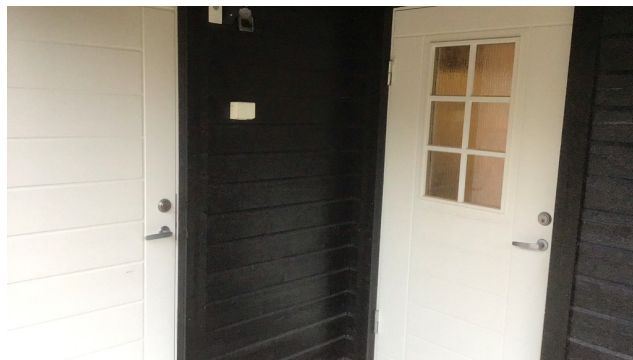
Malt balkongdør fra stue.

Generelt har ytterdørene normal bruks slitasje og fungerte som tiltenkt

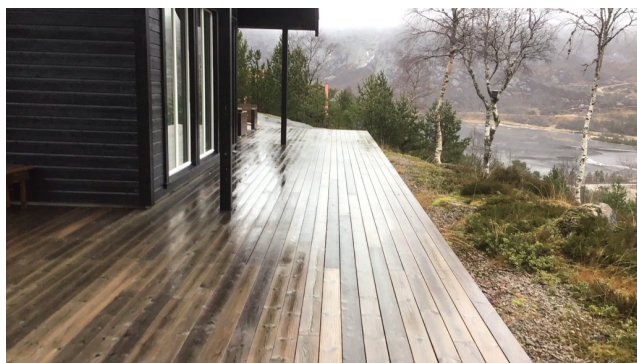
Balkong/terrasse med dekke av terrassebord, støpt terrasse i gavl og ved inngang

Treverk og terrassebord fremstår med normal vær- og aldersslitasje. Fundamenteringen er ikke synlig/ikke kontrollert.

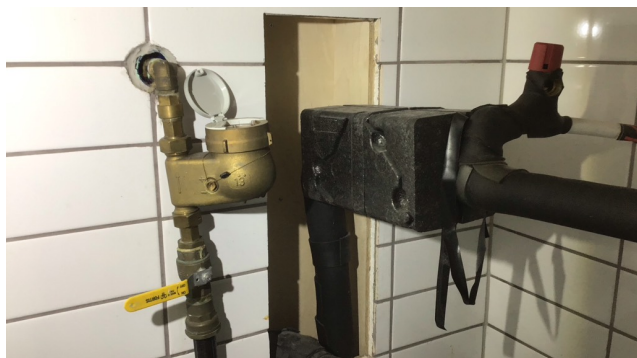
-Det er hull i vegg for inntak for vannbåren varme med fare for vanninntrenging i vegg ved lekkasje

-Det bør gjøres lokalt tiltak

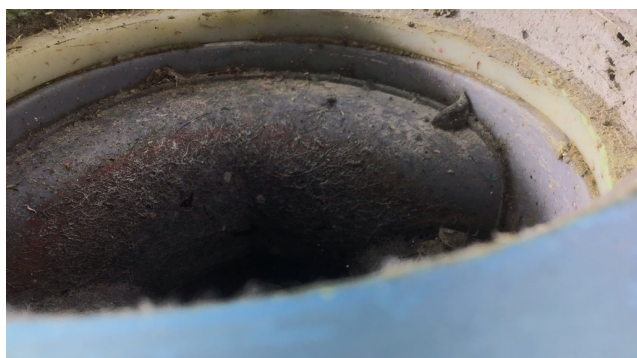
Det er plastsluk under innredning med synlig sluk mansjett under klemring som tettesjikt

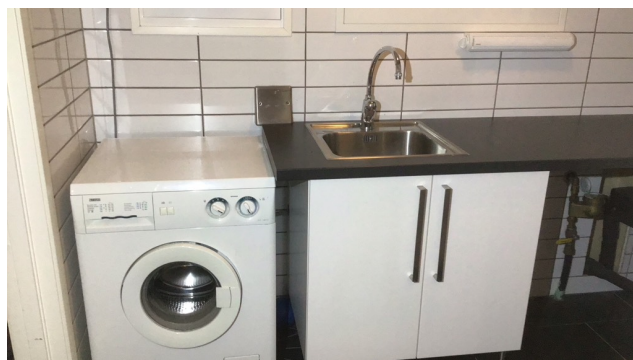
Innredet med innredning med nedfelt vaskekum og opplegg for vaskemaskin

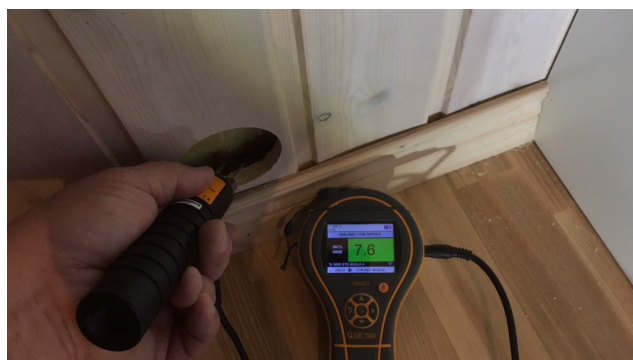
Hulltaking utført i soverom bak vask.

Ikke påvist unormale fuktverdier på kontrollert område. 7,6 vektprosent

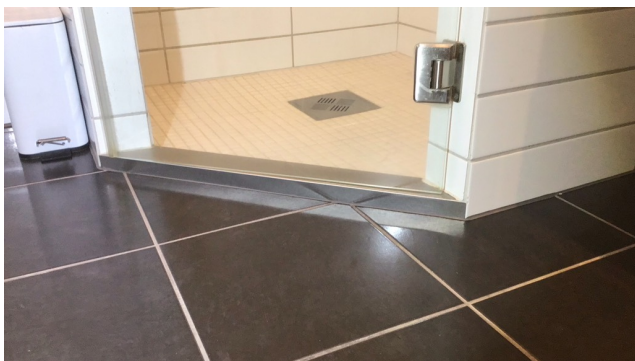
- Det er mulighet for at det kan forekomme vannlekkasje på våtrommet hvor vann ikke vil gå til sluk.
- Det er påvist at flisfuger har riss/sprekker.

Oppkant inn til sluk

- Det bør etableres avrenning inn til sluk for hele våtrommet.
- Det bør gjøres tiltak på fuger i dusjhjørne

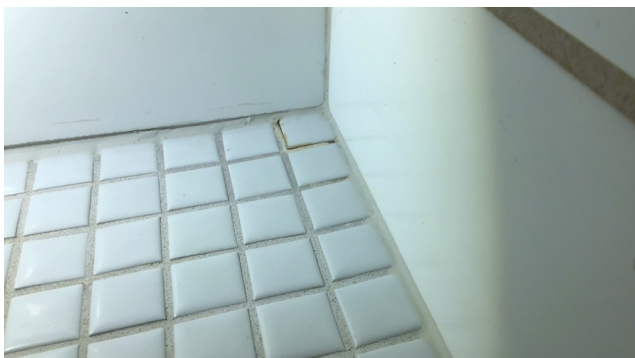
sprekk i fuge

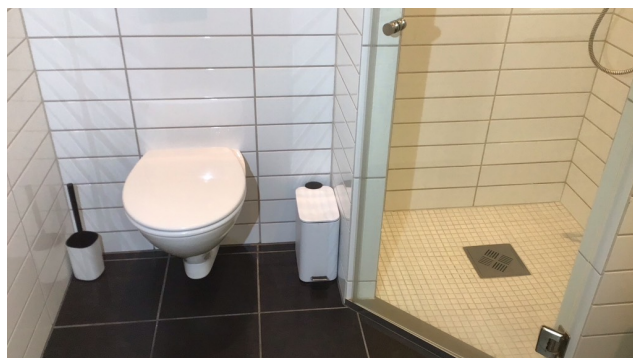
- Det er ikke påvist tilfredsstillende løsning for å synliggjøre lekkasje fra innebygget systerne.

- Ved implementering av innebygget systerne var det ikke krav om lekkasjesikring, konstruksjonen bør jevnlig observeres.

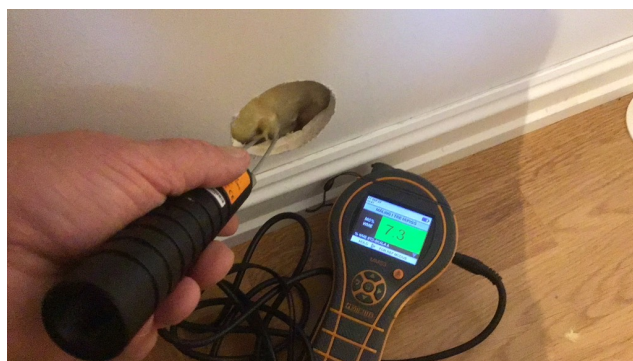
Hulltaking utført i soverom bak dusj.

Ikke påvist unormale fuktverdier på kontrollert område. 7,3 vektprosent

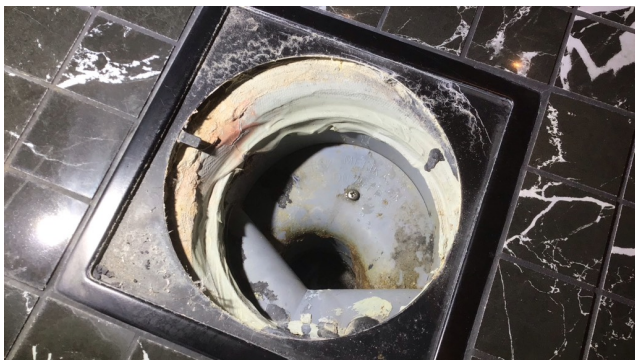
Det er plastsluk og synlig sluk mansjett under klemring som tettesjikt

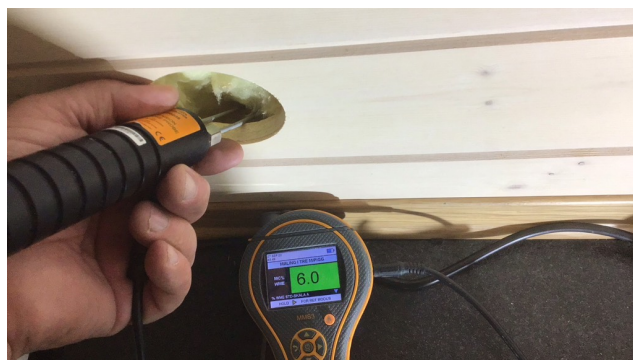
Hulltaking utført i bod bak dusj.  
Ikke påvist unormale fuktverdier på kontrollert område. 6 vektprosent

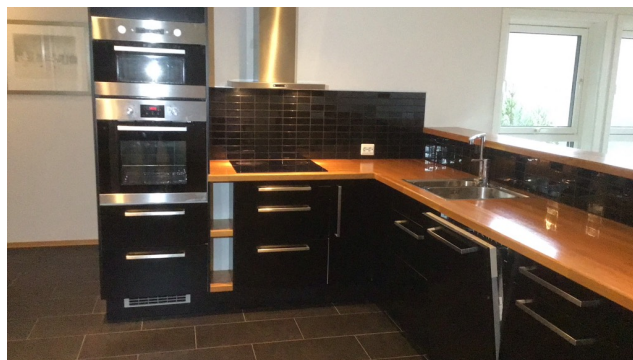
Innredning med slette fronter og heltre benkeplater.  
Integrert med komfyr, oppvaskmaskin, platetopp, micro  
Det ble ikke registrert lekkasjevarsler eller komfyrvakt på kjøkkenet. .  
Kjøkkenet har normal slitasje alder tatt i betrakt

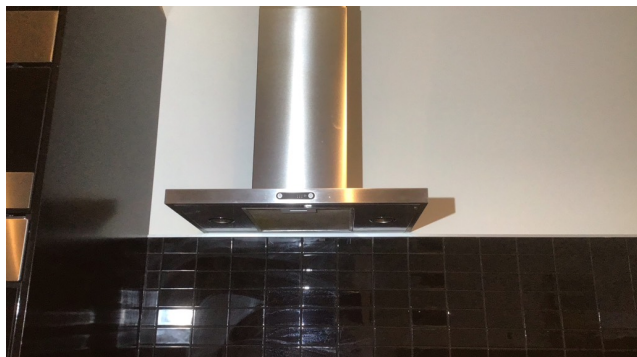
Ventilator med utlufting ut  
Det ble ikke registrert komfyrvakt under ventilatoren

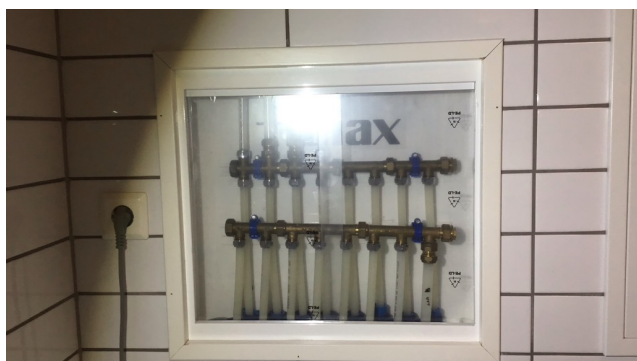
Vannskap med dreneringshull for lekkasje med rør i rør montert på vaskerom  
Vannmåler og stoppekran montert på vaskerom under benk.

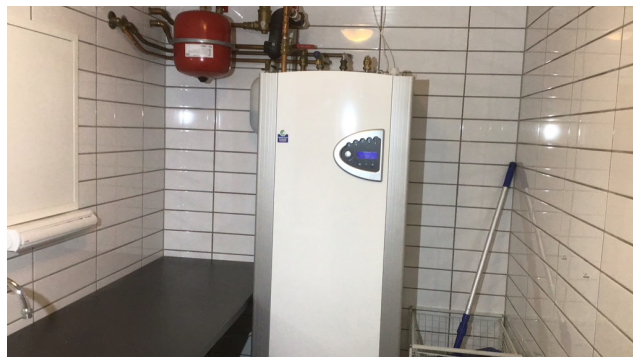
Varmtvann og vannbåren varme kommer fra samme tank, montert i vaskerom

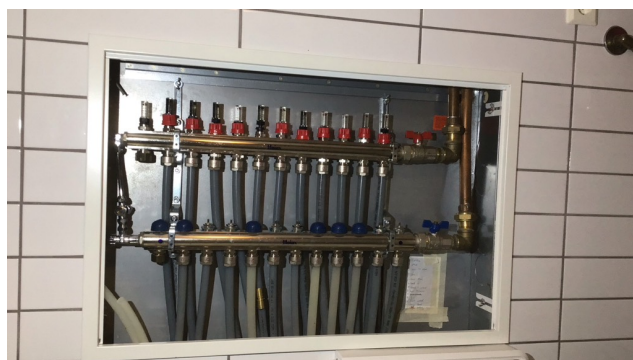
Vannbåren varmtvannstank montert på vaskerom  
Det er utvendig borehull for henting av vannvarme fra grunn  
Normalt service og vedlikehold etter produsentens anbefalinger må påregnes.
