# Tilstandsrapport

Enebolig

Svingen 25, 1860 TRØGSTAD

Befaringsdato: 06.08.2025

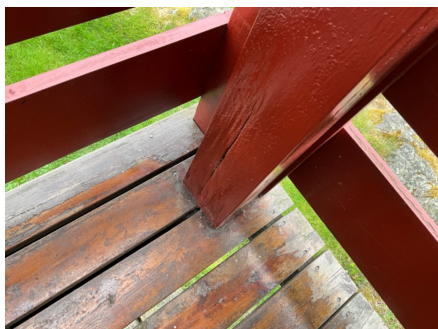
## TG 3 Utvendige trapper

Utvendig trapp i betong fra veranda og til hage.

- Rekkverk må monteres for å lukke avviket.

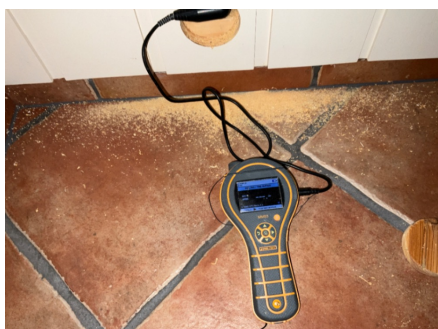
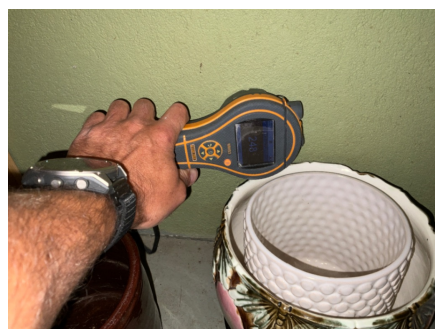
## TG IU Krypkjeller

Bygningen har krypkjeller under trebjelkelag og stubbegulv i tilbygget del.

- Det er ikke adkomst til krypkjelleren og den er ikke undersøkt innvendig. Krypkjeller regnes for å være en risikokonstruksjon som er utsatt for fukt- og råteskader i bunnsvill, trebjelkelaget og andre tilstøtende konstruksjoner, på grunn av fuktighet fra grunnen og kondensering ved temperaturskjeller. Selv om det ikke er avdekket tegn på skader, betyr ikke dette nødvendigvis at det ikke foreligger skader i eller i forbindelse med krypkjelleren.

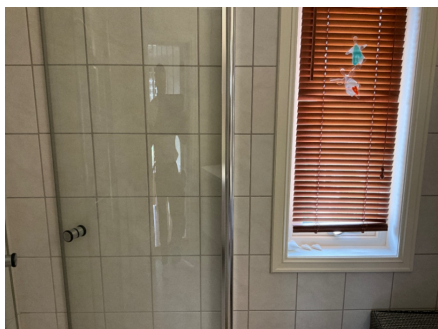
## 1. ETASJE > BAD

- Det er påvist at høydeforskjell fra topp slukrist til gulv/synlig topp membran ved dørterskel er mindre enn 25 mm.
- Det er påvist avvik i fallforhold til sluk i forhold til krav i forskrift på byggetidspunktet.

- Våtrommet kan fungere som det er, men utbedring er nødvendig for å lukke avviket. Det anbefales å rette opp fall mot sluk ved renovering. Ved lekkasjer kan sluket ha begrenset kapasitet, noe som kan føre til vannskader i tilstøtende rom.

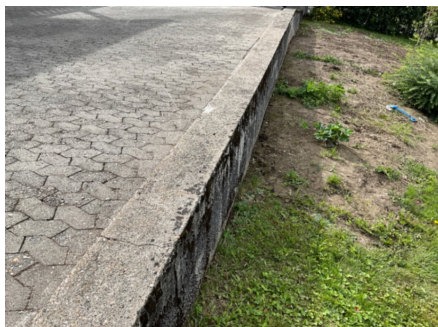
## Terrengforhold

- Det er påvist dårlig fall eller flatt terreng inn mot grunnmur og dermed muligheter for større vannansamlinger.
- Terrenget har stedvis ikke fall fra grunnmuren, dette kan føre til unødig fuktbelastning mot grunnmuren.

- Justering av terreng rundt boligen anbefales for å sikre avrenning bort fra grunnmuren. Uten tiltak kan vann samle seg nær bygningen, noe som øker risikoen for fuktinntrengning og fuktskader.
