Svingen 25, 1860 TRØGSTAD

**Trøgstad - Innholdsrik bolig med  
mye plass. 5 soverom, flere  
garasjeplasser.**

# Tilstandsrapport

Befaringsdato: 06.08.2025

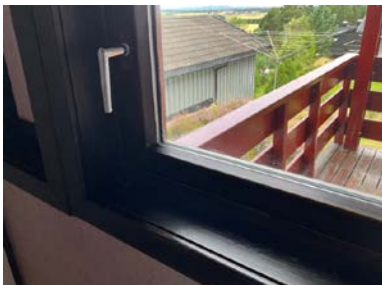
## TG 2 Dører

Terrassedører med isolerglass fra byggeåret og 1985.  
Ytterdør fra byggeåret.

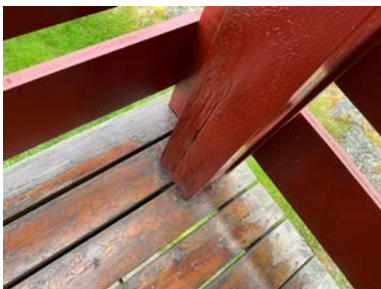
## TG 3 Utvendige trapper

Utvendig trapp i betong fra veranda og til hage.

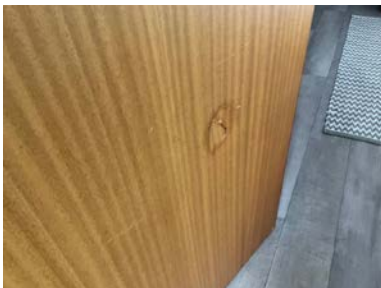
## VÅTROM

Det er vindu/dør med ikke fuktbestandige materialer i våtsonen (ved vask, dusj, badekar, osv.), løsningen eller byggematerialet er uegnet. Det er uegnede materialer i våtsoner. Vinduet er plassert i våtsone, dette er en risikokonstruksjon, da membransjiktet ikke er lagt inn mot vinduet. Badet har våtsonen med vegger i mdf-panel (bak/under vask), det vil si at veggene ikke tåler vann. Løsningen kan være relativt vanlig, men oppfyller ikke kravet til tetthet/membran i våte soner.

- Valgt løsning innebærer at badet må benyttes med forsiktighet. Overgang vindu/vegg og plater i våtsonen rundt vask, oppfyller ikke kravet til membran. Dersom det blir utsatt for vannsøl, vil det kunne oppstå fuktskader.

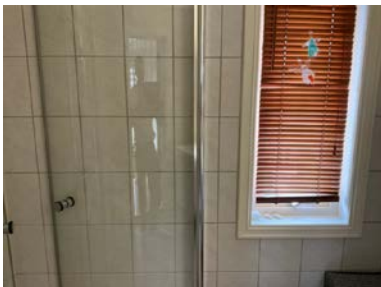
## 1. ETASJE > BAD

Det er påvist mangelfull/feil utførelse rundt rørgjennomføringer e.l. som gir fare for fukt i konstruksjonen i våtsone. Mer enn halvparten av forventet brukstid er passert på slukløsningen. Tettesjiktet rundt sluket (klemring) er ikke utført fagmessig. Sluket er ikke byttet i forbindelse med oppussing av badet, forventet brukstid på sluket er oppbrukt. Det gjøres oppmerksom på at dette kan redusere våtrommets levetid. Ved inspeksjon av sluk, ser det ut til at membran kun er smurt ned i sluket, og ikke tilstrekkelig klemt med klemring.

Jevnlig rensing av sluket er viktig. Feil i tetting rundt sluket er den største årsaken til lekkasjer fra bad. Det er derfor viktig at ikke vannet blir stående over vannlåsen i sluket. Ikke påvist tilfredsstillende tetting rundt gjennomføringer i veggen under servantinnredning.

- Andre tiltak:
  - Overvåk tilstanden jevnlig. For å få tilstandsgrad 0 eller 1 må slukløsningen skiftes ut og sannsynligvis må også membransjiktet skiftes/utbedres. Det er imidlertid vanskelig å si noe om tidspunktet for når dette er nødvendig.
  - Løsningen/utførelsen rundt rørgjennomføringer gir fare for fukt inn i konstruksjoner.

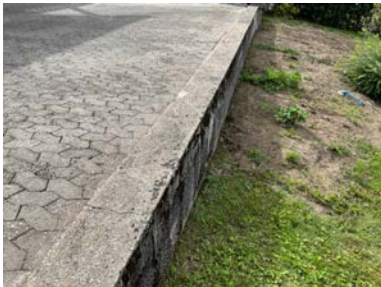
## TG 2 Terrengforhold

Det er påvist dårlig fall eller flatt terreng inn mot grunnmur og dermed muligheter for større vannansamlinger. Terrenget har stedvis ikke fall fra grunnmuren, dette kan føre til unødig fuktbelastning mot grunnmuren.

Skrånende tomt.

Uten tiltak kan vann samle seg nær bygningen, noe som øker risikoen for fuktinntrengning og fuktskader.
