Tilstandsrapport

Enebolig

Tendøgutua 32 , 2283 ÅSNES FINNSKOG

Oppdragsnr.: 21034-1443

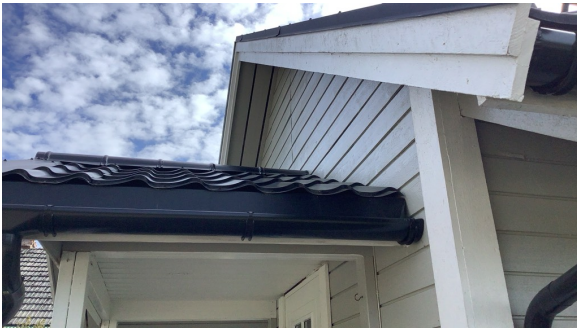
Det mangler overgangsbeslag mellom takteking og kledning over sekundæringgang.

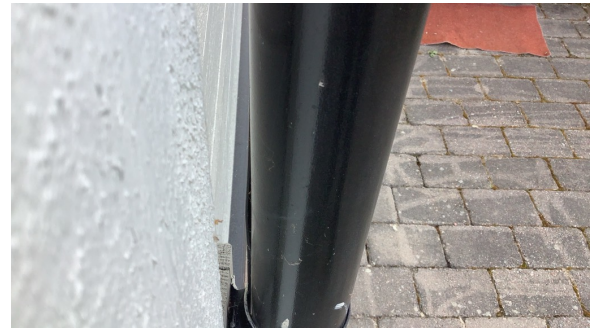
Det er påvist frostsprengte nedløpsrør.

Frostsprengt nedløpsrør.

Frostsprengte nedløpsrør bør skiftes ut da lekkasje vil føre til økt fuktbelastning på konstruksjoner, og årsaken til frostspreng bør utbedres. Dette kan være ved å spyle opp drenerør.

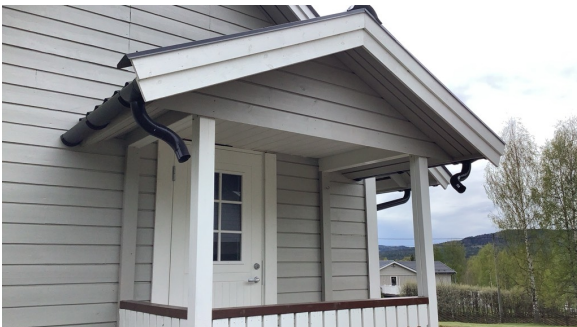
Det er ikke montert nedløpsrør.

Nedløpsrør bør monteres.

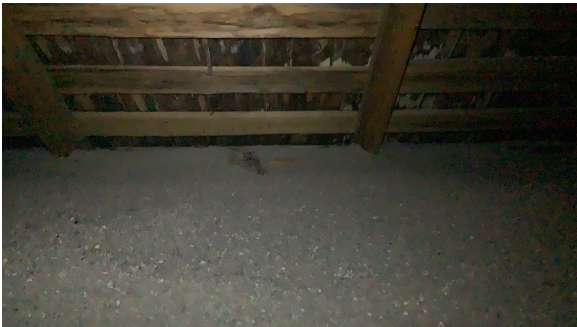
Det er ikke ventilering i skråtak.

- Lufting/ventilering bør forbedres.

Dette kan gjøres ved å montere diffusjonsåpent undertak da takteking skiftes ut.

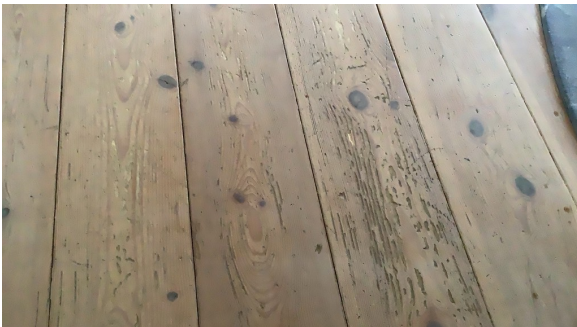
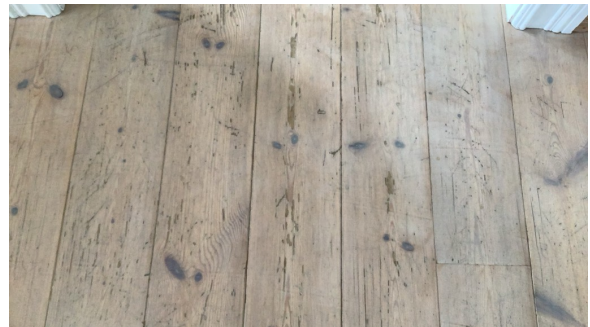
Slitasje i heltregulv.

Vedlikehold av gulv.

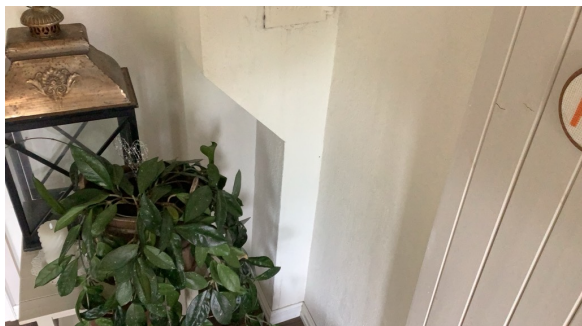
Ildfast plate mangler på gulv under sotluke.

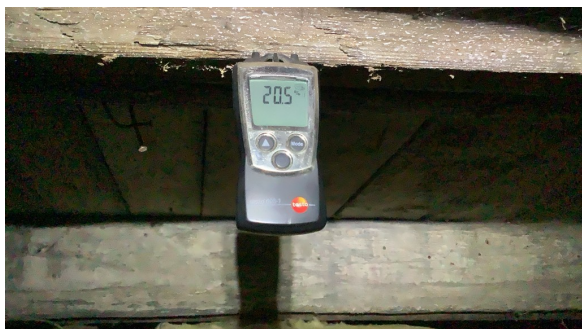
Kjeller har mangelfull ventilering, og det er noe høy luftfuktighet. Dette fører til at det måles skadelig fuktinnhold i gulvbjelke.

Skadelig fuktinnhold i gulvbjelke.

- Det påviste fuktnivå gir grunn til å overvåke konstruksjonen jevnlig for å se utvikling over tid, og eventuelt foreta tiltak for å unngå fuktskader.

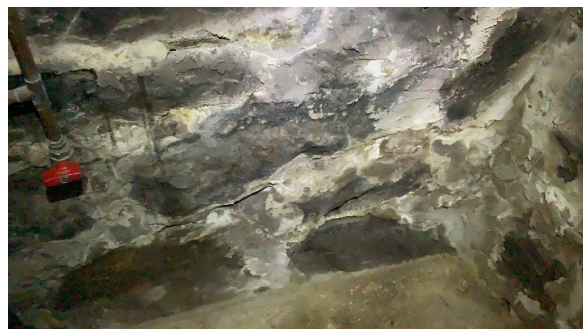
- Det er påvist indikasjoner på noe fuktgjennomtrenging inn i kjellermur.

Saltutslag på grunnmur.

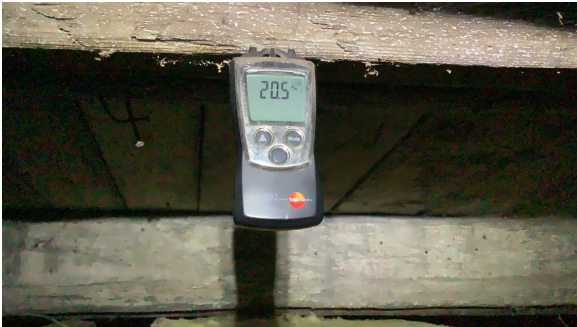
- Det er ikke adkomst til deler av krypkjelleren. Kryp kjeller er kun vurdert i tilgjengelige deler. Kryp kjeller regnes for å være en risikokonstruksjon som er utsatt for fukt- og råteskader i bunnsvill, trebjelkelaget og andre tilstøtende konstruksjoner, på grunn av fuktighet fra grunnen og kondensering ved temperaturforskjeller. Selv om det ikke er avdekket tegn på skader, betyr ikke dette nødvendigvis at det ikke foreligger skader i eller i forbindelse med krypkjelleren.
- Det er stedvis påvist fuktnivå som tilsier at konstruksjonen kan ha fuktskader.

Skadelig fuktinnhold i gulvbjelke i kjeller ved krypkjeller.

- Overvåk konstruksjonen jevnlig. Avviket kan medføre behov for tiltak, men bør observeres over tid.

Det bør etableres adkomst til krypkjeller under stue og spisestue for undersøkelser, og dette kan gjøres fra krypkjeller under hall. Montering av fuktstyrt krypkjelleravfukter vil være et godt tiltak for å holde luftfuktigheten lav i både krypkjeller og kjeller.

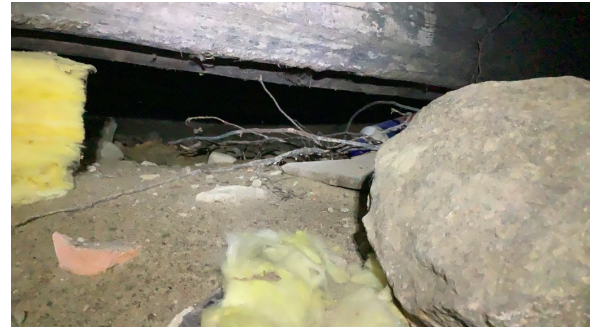
Lav adkomst til krypkjeller under hall.

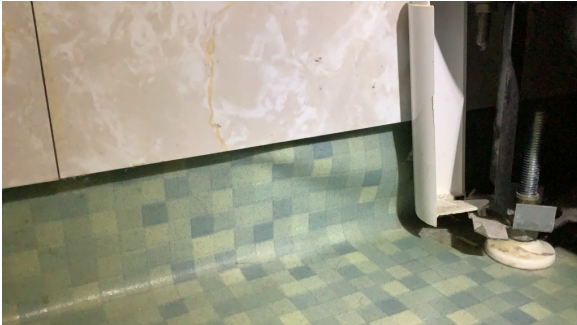
Vinylbelegg har sluppet fra underlag.

Badet har kort gjenværende brukstid, så det vurderes ikke som hensiktsmessig med tiltak.

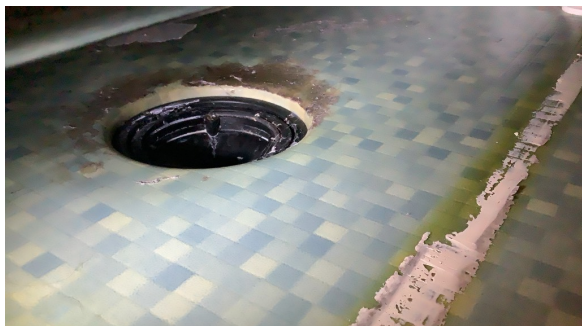
- Sluket må sjekkes og rengjøres jevnlig.
- Våtrommets tettesjikt/membran står foran utbedring/utskiftning.
- Det er viktig å merke seg at levetiden til en membran varierer basert på kvalitet, installasjon og bruk. Eldre membraner kan bli sprø og sprekke opp, noe som fører til at de mister sin vanntettende funksjon. Dette kan resultere i vannlekkasjer gjennom vegger og gulv og fuktskader.

Plastsluk, og vinylbelegg er synlig ført under slukets klemring.

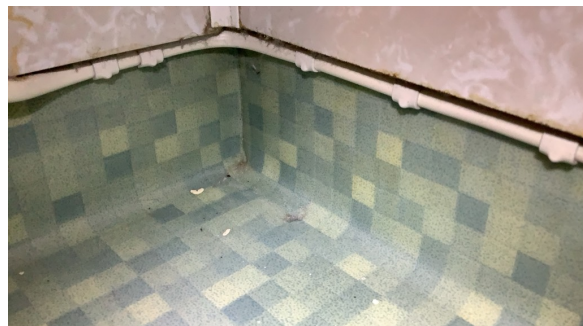
Hjørner er ikke sveiset, og disse er derfor ikke tette.

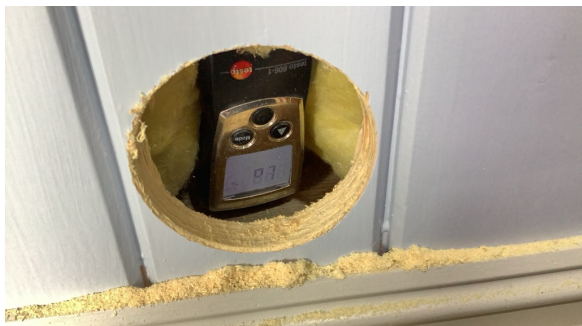
Hulltaking er foretatt uten å påvise unormale forhold. Hulltaking er foretatt i soverom bak dusjkabinett. Fuktkvotemåling (vekt%) i konstruksjonen ble målt til 8.

Hulltaking, og det måles tørt.

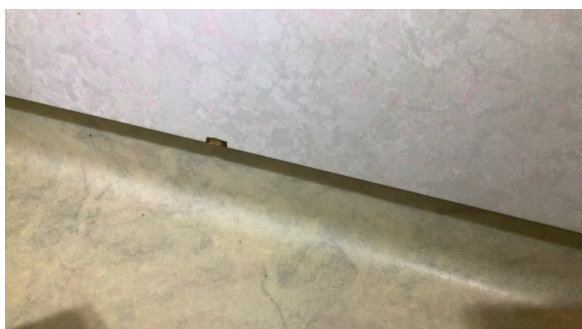
Skadet baderomsplate er relativt langt fra vanninstallasjoner, så avviket vurderes kun som kosmetisk.

Avskalling på baderomsplate.

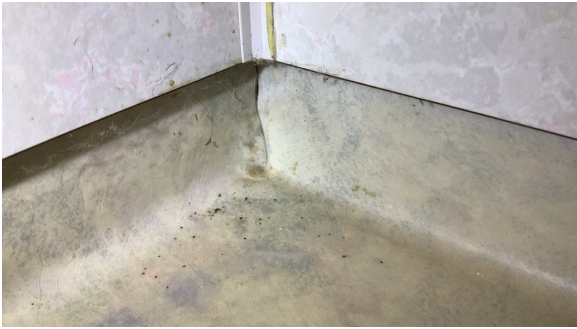
Det er ikke sveisede hjørner i vinylbelegget.

Vaskerommet kan ikke utsettes for vannpåkjenning.

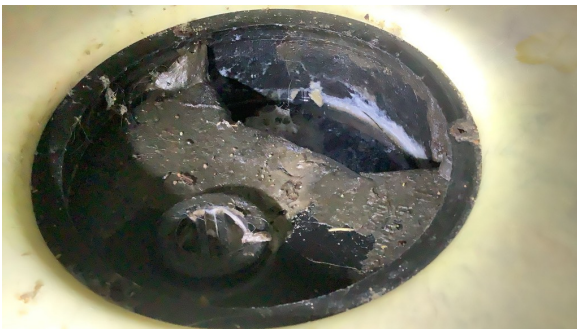
- Sluket må sjekkes og rengjøres jevnlig.
- Våtrommets tettesjikt/membran står foran utbedring/utskiftning.
- Det er viktig å merke seg at levetiden til en membran varierer basert på kvalitet, installasjon og bruk. Eldre membraner kan bli sprø og sprekke opp, noe som fører til at de mister sin vanntettende funksjon. Dette kan resultere i vannlekkasjer gjennom vegger og gulv og fuktskader.

Plastsluk, og vinylbelegg er synlig ført under slukets klemring.

Tett dusjkabinett må benyttes til dette skjer.

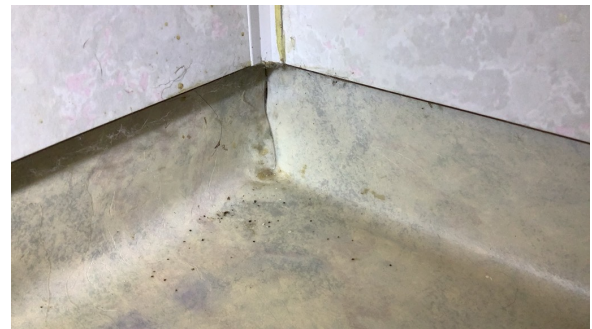
Det er ikke sveisede hjørner i vinylbelegget.

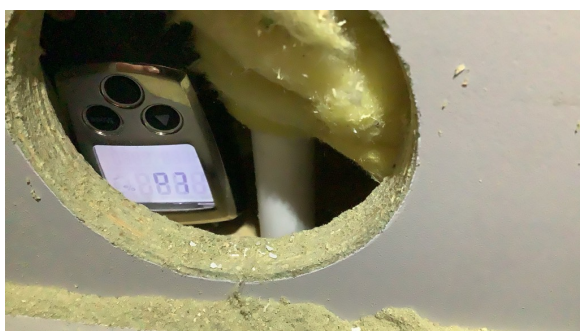
Hulltaking er foretatt uten å påvise unormale forhold. Hulltaking er foretatt i vindfang bak dusjkabinett. Fuktivotemåling (vekt%) i konstruksjonen ble målt til 8.

Hulltaking, og det måles tørt.

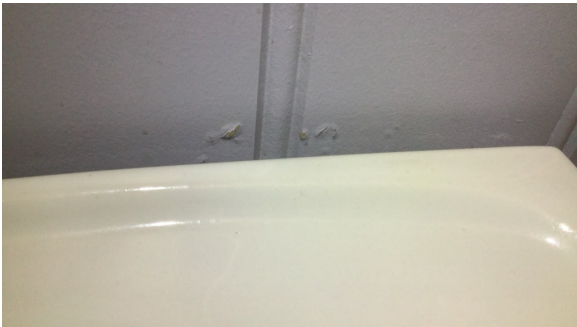
Svelling i veggplate bak servant.

Det bør monteres sprutsikker plate på vegg bak servant.

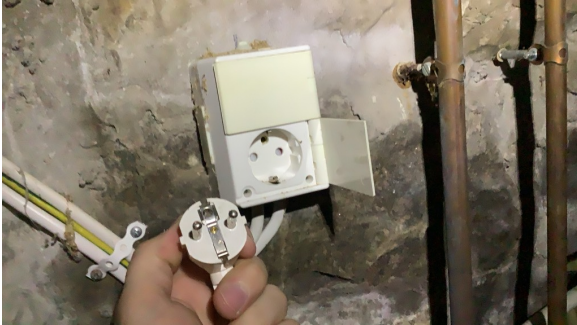
Utilfredsstillende el-tilkobling iht. gjeldende forskrift.

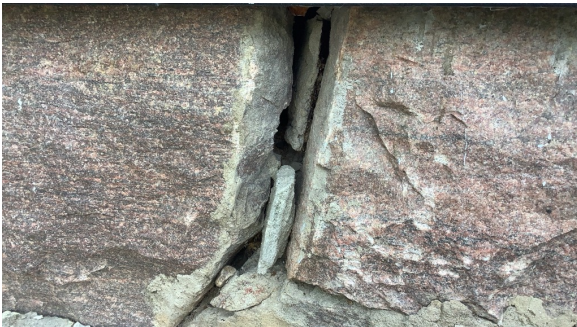
Det er sprekker mellom gråstein og løsnet mørtel mellom steiner. Dette tyder på bevegelser.

Sprukket mørtel mellom gråsteiner.

Sprekker og glipper i mur bør mures igjen for å redusere adkomst for skadedyr.

Følg med på eventuell utvikling.

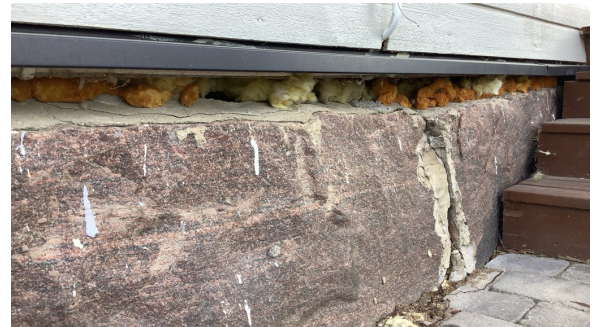
Glippe mellom grunnmur og vegg.

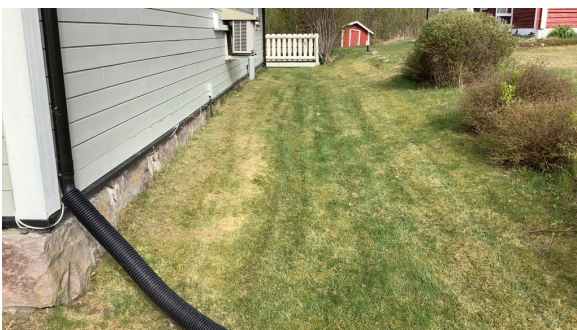
Utilfredsstillende fall fra bolig.

Terrenjustering bør utføres for å etablere tilfredsstillende fall fra boligen. Tilfredsstillende fall vil være minimum 1:50 i en avstand på minimum 3 meter fra boligen.

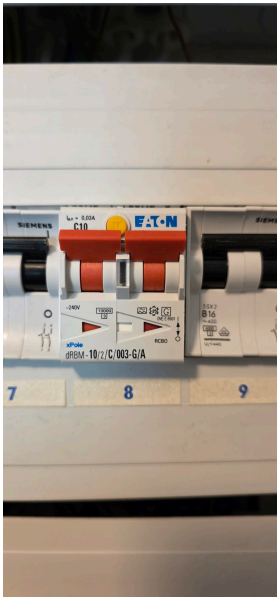
ID 1676568 - [F] Jordfeilautomat.

Bilde 1 Kurs 8 løser ikke ut på testknapp. Ligger også med jordfeilbryter foran som løser ut.

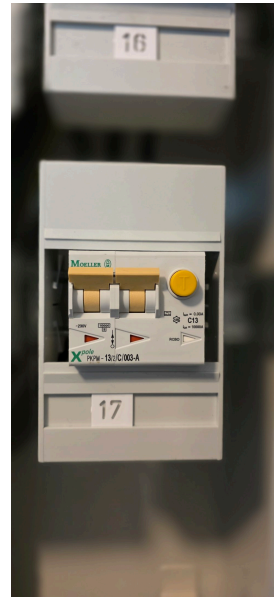
Bilde 2 Løser ut noe tidlig. 6mA bør ligge over 22mA. Mangler avdekning på sidene.

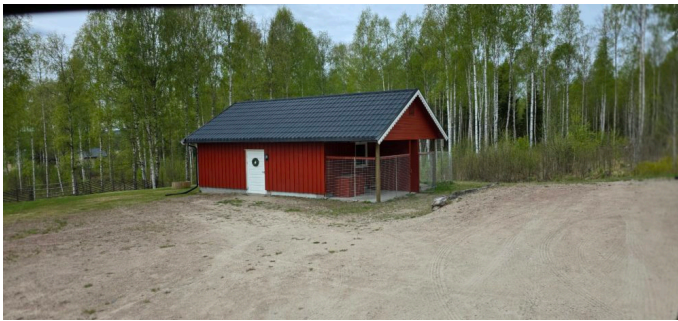
ID 1676570 - [J] Stall

Bilde 1 Mangler jordelektrode og bygg dekkes ikke av elektrode bolig. Bør slås ned jordspyd lokalt.

Paragrafer**FEL § 19. Jordingsanlegg Kontrollør klarte ikke å verifisere at det finnes jordelektrode i installasjonen**

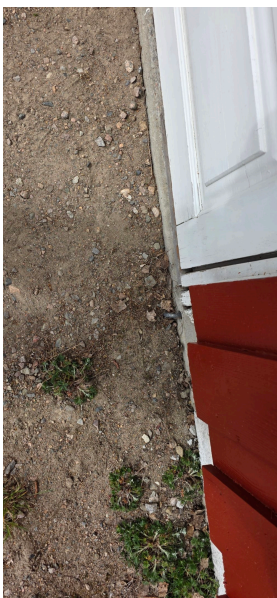
ID 1676573 - [T] Kabel

Bilde 1 Kabel på stall er utsatt for skade, spark. Kabel skal beskyttes opp til 150cm. Montere kabelvern bør utføres.

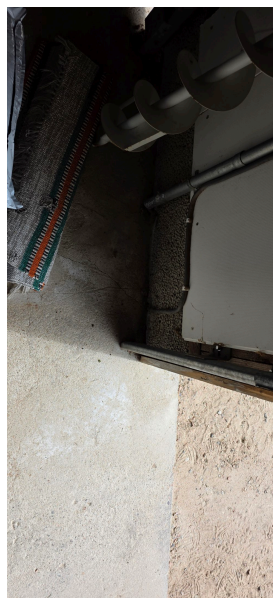
Bilde 2 Kabel ligger uten beskyttelse lavere en 150cm.

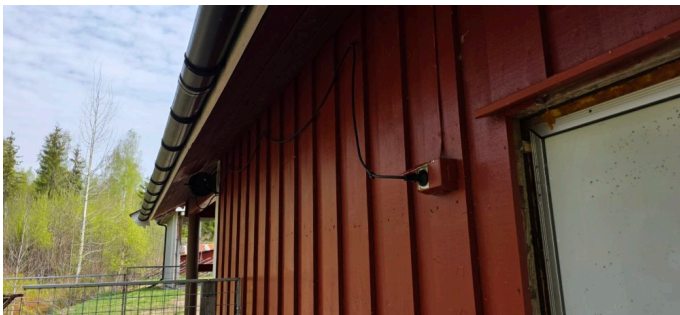
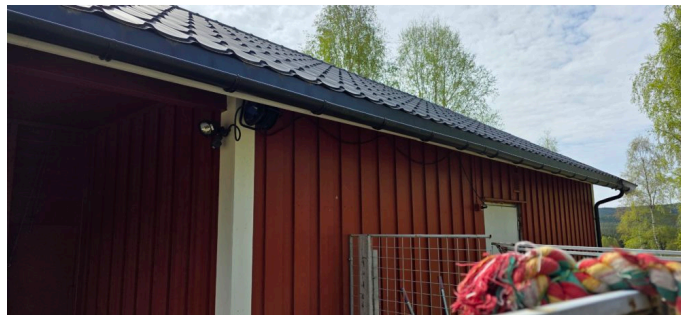
Skjøtekabel er lagt opp som fast opplegg. Går til lampe.

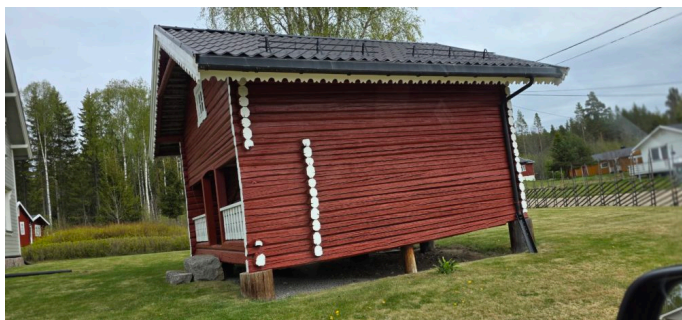
ID 1676576 - [T] Info og anbefalinger.

Bilde 1 Stabbur er frakoblet strøm, men det finnes opplegg som ikke er inspisert.

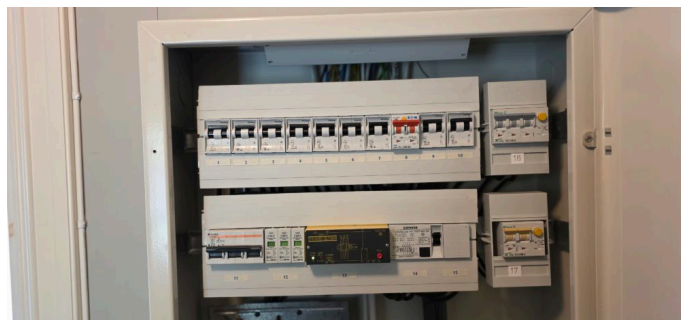
Bilde 2 Anbefalt og bygge om til jordfeilautomater.

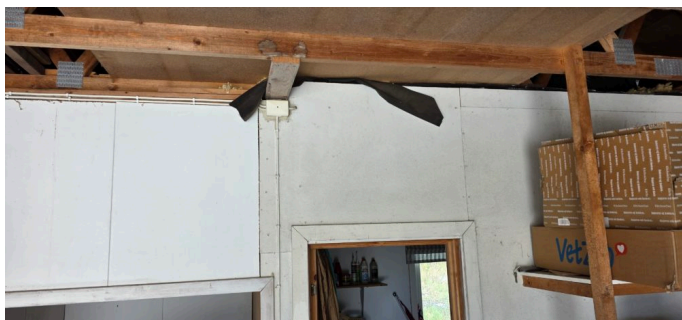
ID 1676584 - [L] Garasje

**Bilde 1** Kabel i garasje er dekket av plater på 2 sider på bakvegg.

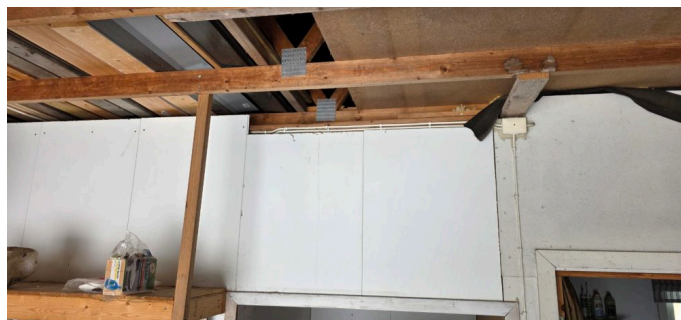
**Bilde 2** Man ser kabel på deler og så går det bak plater på venstre side.

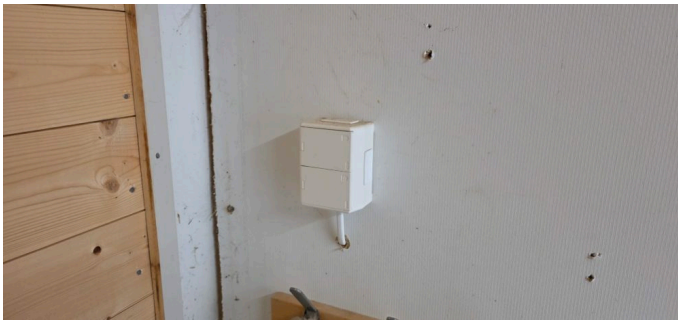
ID 1676590 - [T] Div

Bilde 1 En del tette stikk er montert slik at tettesgrad mot fuktighet ikke lengre er godkjent. Kontakter som kan bli utsatt for fuktighet vil ikke en slik montering være etter montasjeanvisning til produsenten.

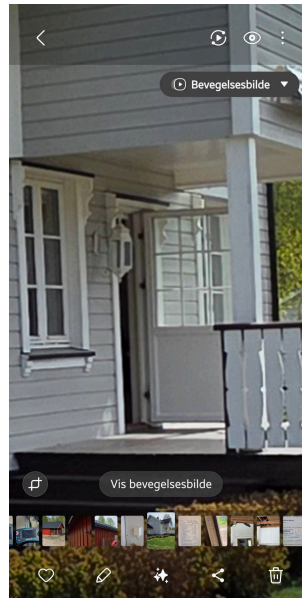
Bilde 2 Stikk bak verandør dør, (har ikke bilde). Er plassert lavt og kan være utsatt for fuktighet i tillegg til å være montert på høykant. Stikk går også over bryter på innsiden.
