Tilstandsrapport

Enebolig

Buvikvegen 653B , 7350 BUVIKA

Befaringsdato: 30.03.2026

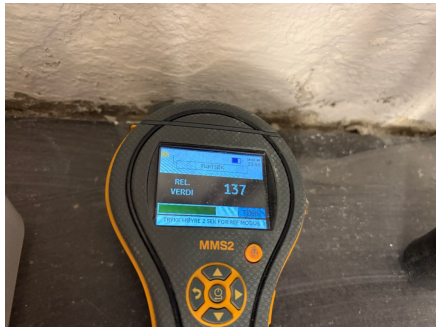
Rommet har en konstruksjon(fritt eksponerte murflater) som gjør hulltaking unødvendig.

Oppgradering av betonggulv/ isolering opplyses utført i 2011. Ingen tegn til skader.

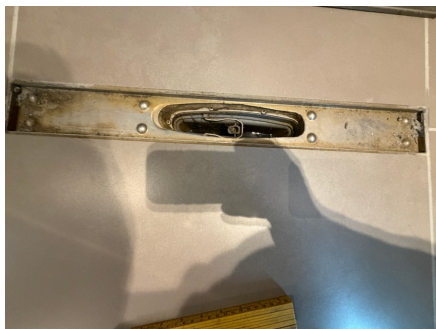
Slukrenne i stål/ plast og ingen tegn på skader blir registrert. Kontrollen er følgelig begrenset og det forventes da at membran er benyttet som fuksikring bak og under flis og er påført på en fagmessig god måte etter leggeanvisning. Badekar har egen avrenning.

Slukrenne og ingen tegn på skader.

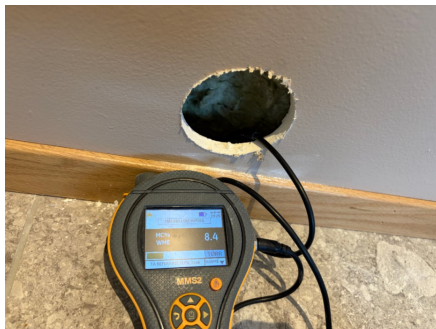
Det er foretatt hulltaking med 73 mm hullbor fra tilstøtende rom. Undersøkelsen viser ingen tegn til skader eller fukt i konstruksjonen.

Undersøkelsen viser ingen tegn til skader eller fukt i konstruksjonen.

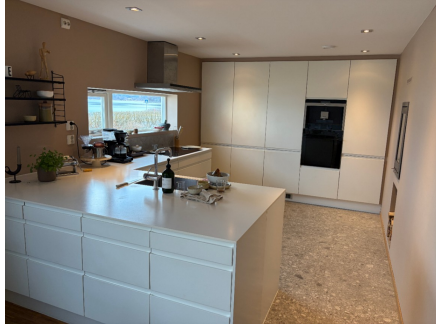
Fremstår uten tegn på skader som krever tiltak.

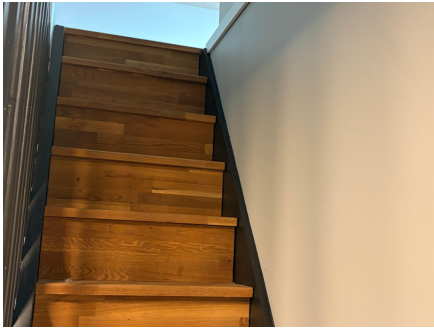
- ⚠ Det mangler håndløper på vegg i det innvendige trappeløpet. [Gå til side](#)

Det er ikke montert håndløper på trapp til loft.

- Håndløper på innvendig trapp må monteres på vegg for å tilfredsstille krav på byggetidspunktet.
