# Tilstandsrapport

Boligbygg med flere boenheter

Karjolvegen 3A, 7712 STEINKJER

Befaringsdato: 23.01.2026

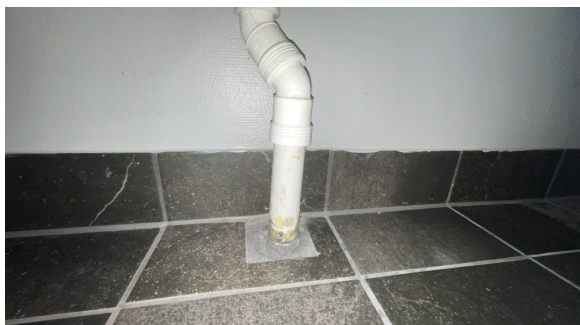
## TG 2 Overflater Gulv

Gulvet er flislagt. Rommet har elektriske varmekabler.

Rørgjennomføringer i gulv er en skadeutsatt løsning.

Jevnlig kontroll anbefales.

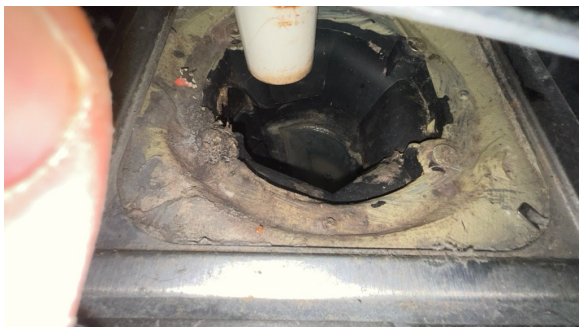
### TG 2 Sluk, membran og tettesjikt

Det er plastsluk og ukjent tettesjikt/membran.  
Det opplyses at sluk og membran ble skiftet i 2021.

- Mer enn halvparten av forventet brukstid er passert på slukløsningen.
- Det er avvik:

Ingen synligklemring eller mansjett i sluk. Membran smurt ned i sluk.

- Tiltak:
- Eldre sluk av plast er ofte utsatt for lekkasjer og særlig i overganger. Eventuelle lekkasjer kan medføre fuktskader på tilliggende konstruksjoner.

Sluket må sjekkes og rengjøres jevnlig.

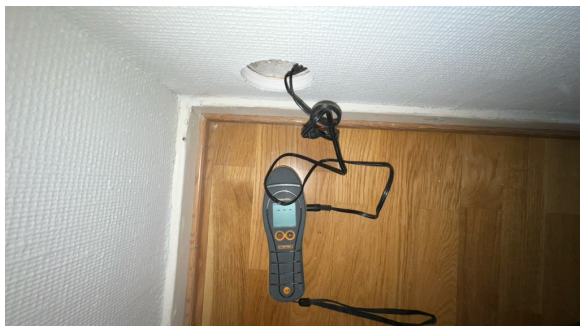
### TG 0 Tilliggende konstruksjoner våtrom

Hulltaking er foretatt uten å påvise unormale forhold. Hulltaking er foretatt i entre.  
Tilstøtende vegger av mur mot badets våtsone.

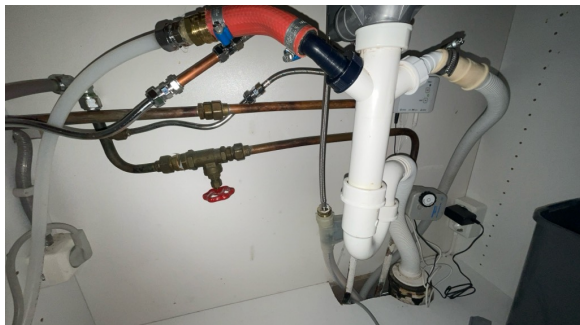
### TG 2 Vannledninger

Synlig del av vanninntak på kjøkken, synlige innvendige vannledninger i kobber.

- Vurdering er basert på alder. Tilstandsgrad 2 gis med bakgrunn i at mer enn halvparten av forventet brukstid for skjulte røranlegg er passert. Det er nå ingen symptomer på funksjonssvekkelse, men vær oppmerksom på at dette er en risikokonstruksjon.

- Det er ikke behov for utbedringstiltak siden anlegget fungerer i dag, men ut ifra alder kan skader plutselig oppstå på eldre anlegg.

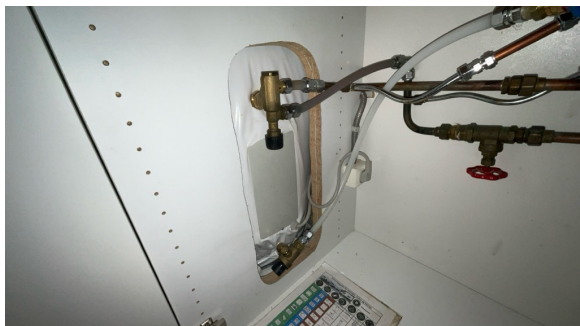
## TG 1 Varmtvannstank

Varmtvannsbereder er plassert på kjøkken.
