# Tilstandsrapport

Boligbygg med flere boenheter

Hilton sør 8D , 2040 KLØFTA

Befaringsdato: 13.02.2026

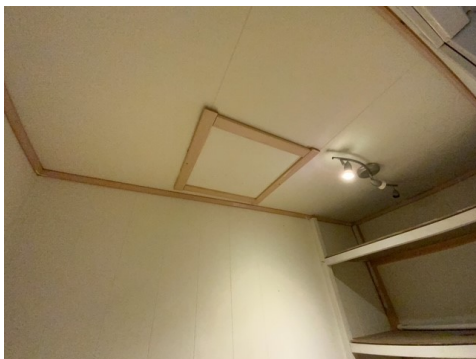
### ! TG IU Takkonstruksjon/Loft

Loft ble ikke inspisert grunnet luke var skrudd fast. det oppfordres til nærmere kontroll. TG er ikke vurdert.

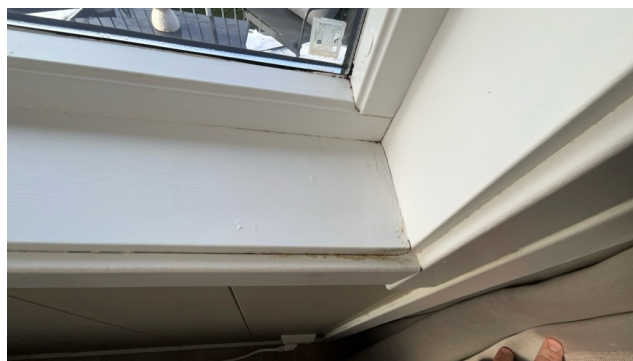
- Det er påvist at enkelte vinduer er vanskelig å åpne/lukke.
- Det er påvist avvik rundt innsettsdetaljer.
- Karmene i vinduer er slitte og det er sprekker i trevirket.

Noe avvik på karm og foringer i stue.

- Vinduer må justeres.
- Det må foretas lokal utbedring.

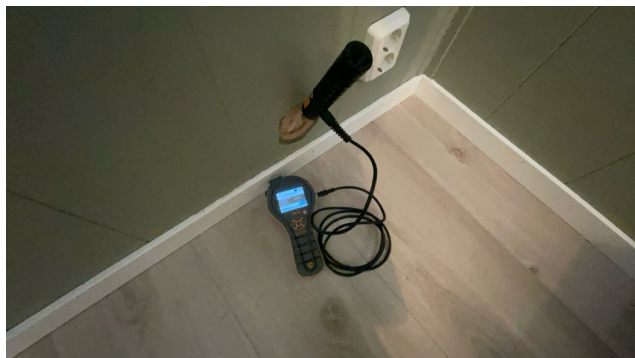
Hulltaking er foretatt uten å påvise unormale forhold. Hulltaking er foretatt ved/i Soverom.

Utført hulltaking.

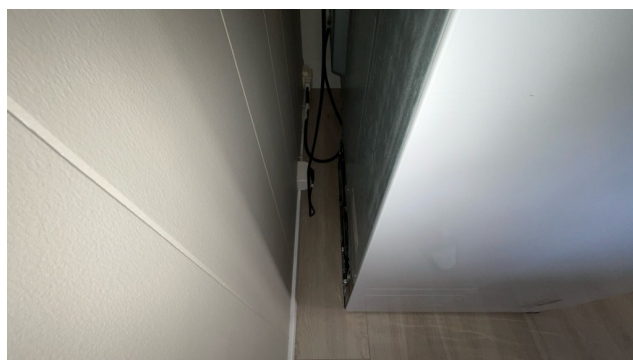
Kontroll bak kjøleskap. Ingen tegn til fuktskader på befaringsdagen.

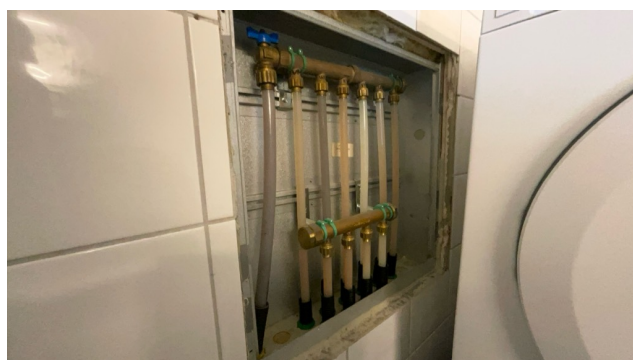
- Mer enn halvparten av forventet brukstid er passert på innvendige vannledninger.

Besiktigelse av røropplegg.

- Det er ikke behov for utbedringstiltak siden anlegget fungerer i dag, men ut ifra alder kan skader plutselig oppstå på eldre anlegg.

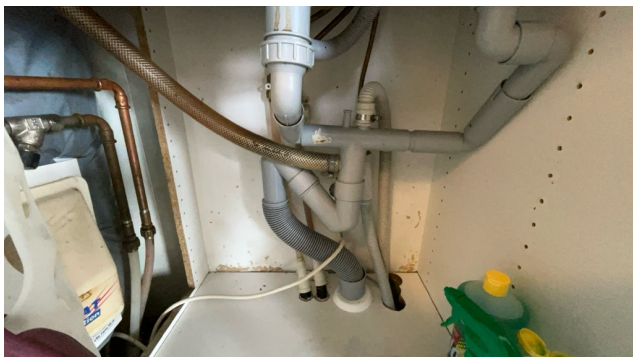
Besiktigelse av røropplegg.
