Tilstandsrapport

Boligbygg med flere boenheter
-

Mastmovegen 39 C, 2414 ELVERUM
-

Befaringsdato: 06.11.2024

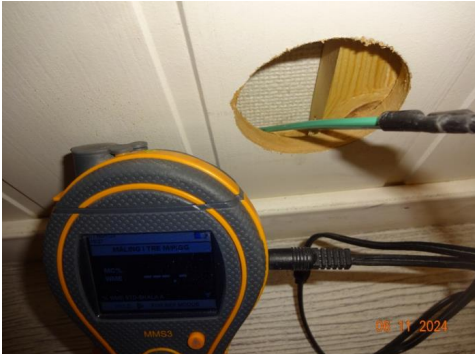
Hulltaking er foretatt nederst på delevegg mot våtsonen. Ved bruk av fuktmåler ble det ikke registrert unormale verdier.

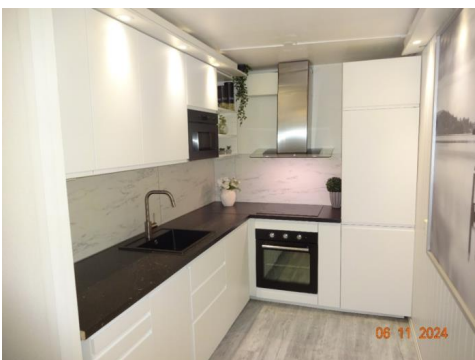
Det er ikke påvist tegn på at det er montert lekkasjedeteksjon ved oppvaskmaskin/oppvaskkum, dette er et krav på kjøkkenet utifra alder.

- Det må foretas tiltak for å lukke avviket.

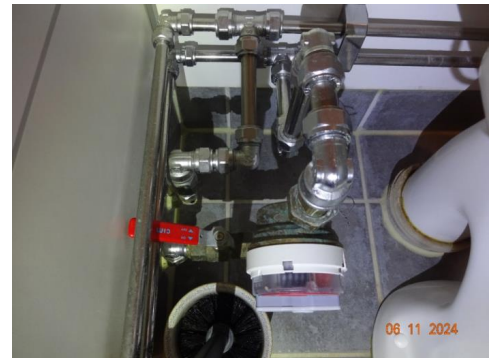
! TG 1 Vannledninger

Stoppekran/vannmåler plassert på bad/vaskerom.
Krommet kobberør på bad/vaskerom.

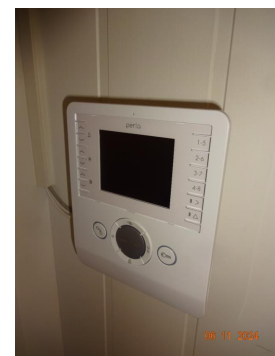
! TG IU Andre installasjoner

Porttelefon med skjerm.

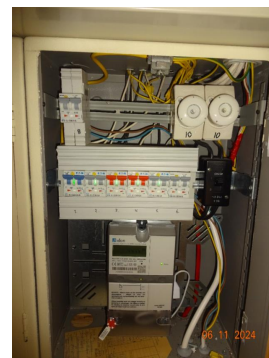
ⓘ TG 2 Elektrisk anlegg

Eier opplyser: Avvik på stikkontakter kjøkken er utbedret.
